3月16日地震発生後の福島第一原子力発電所の状況について (続報)

< 参 考 資 料 >
2022年3月17日
東京電力ホールディングス株式会社
福島第一廃炉推進カンパニー

発生：2022年3月16日(木)午後11時36分頃
震源：福島県沖
深さ：約60km
規模：マグニチュード7.3
震度：立地町：双葉町6弱、大熊町6弱

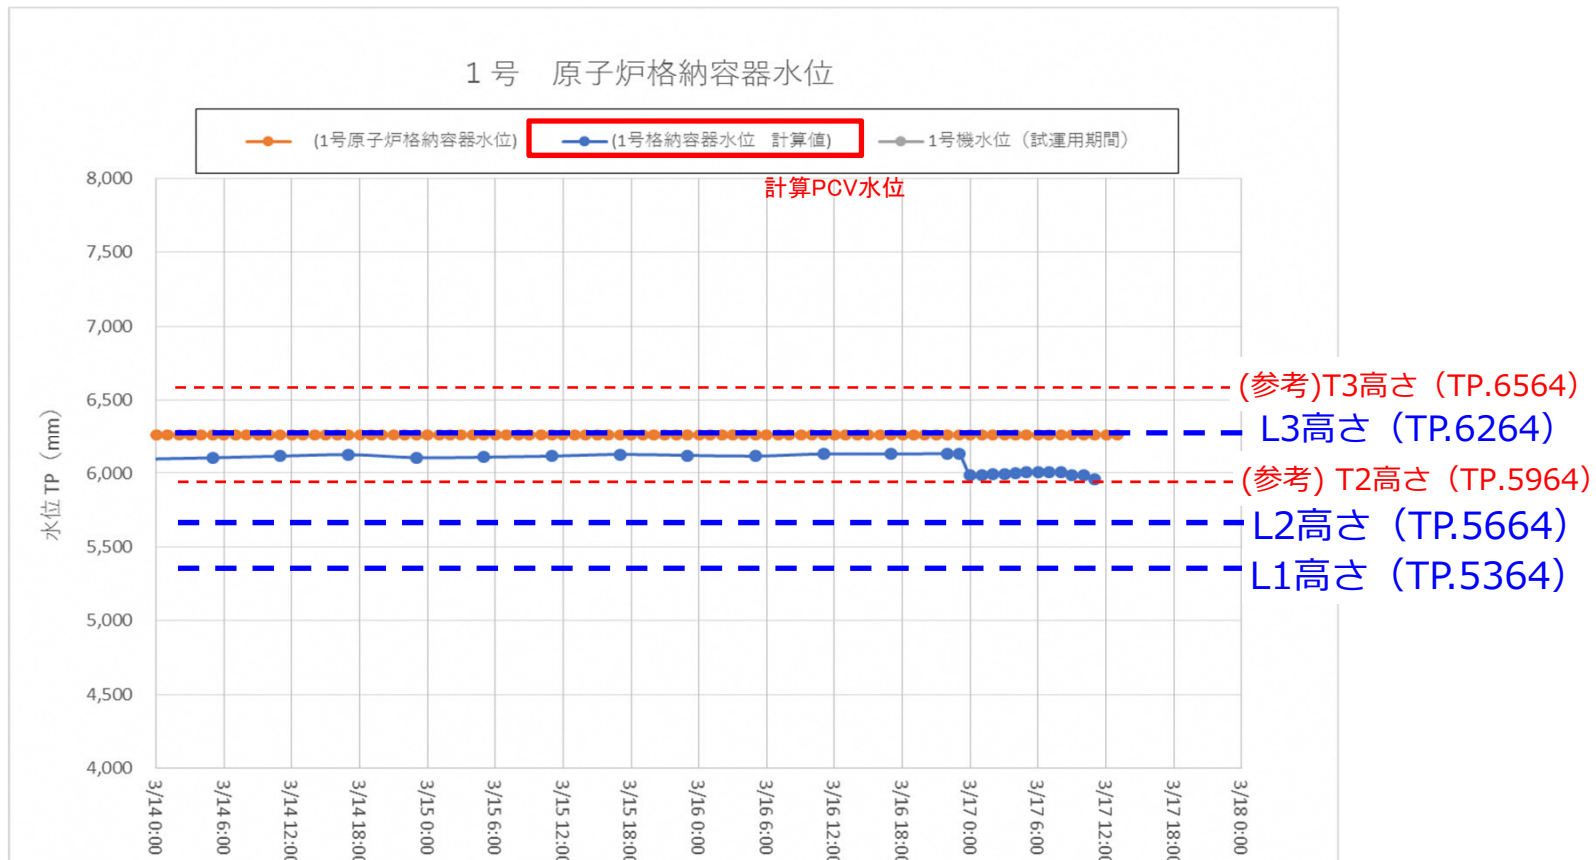
1号機原子炉格納容器内水位について

- 1号機原子炉格納容器内水位については、以下の通り一時的な低下はあったものの、大きな変化は確認されていない、今後水位の変動を注視していく。
- 現状の水位は、水位計 L3 (T.P.+6,264mm) の設置位置付近にある。
(原子炉格納容器底部はT.P.+4,744mm)

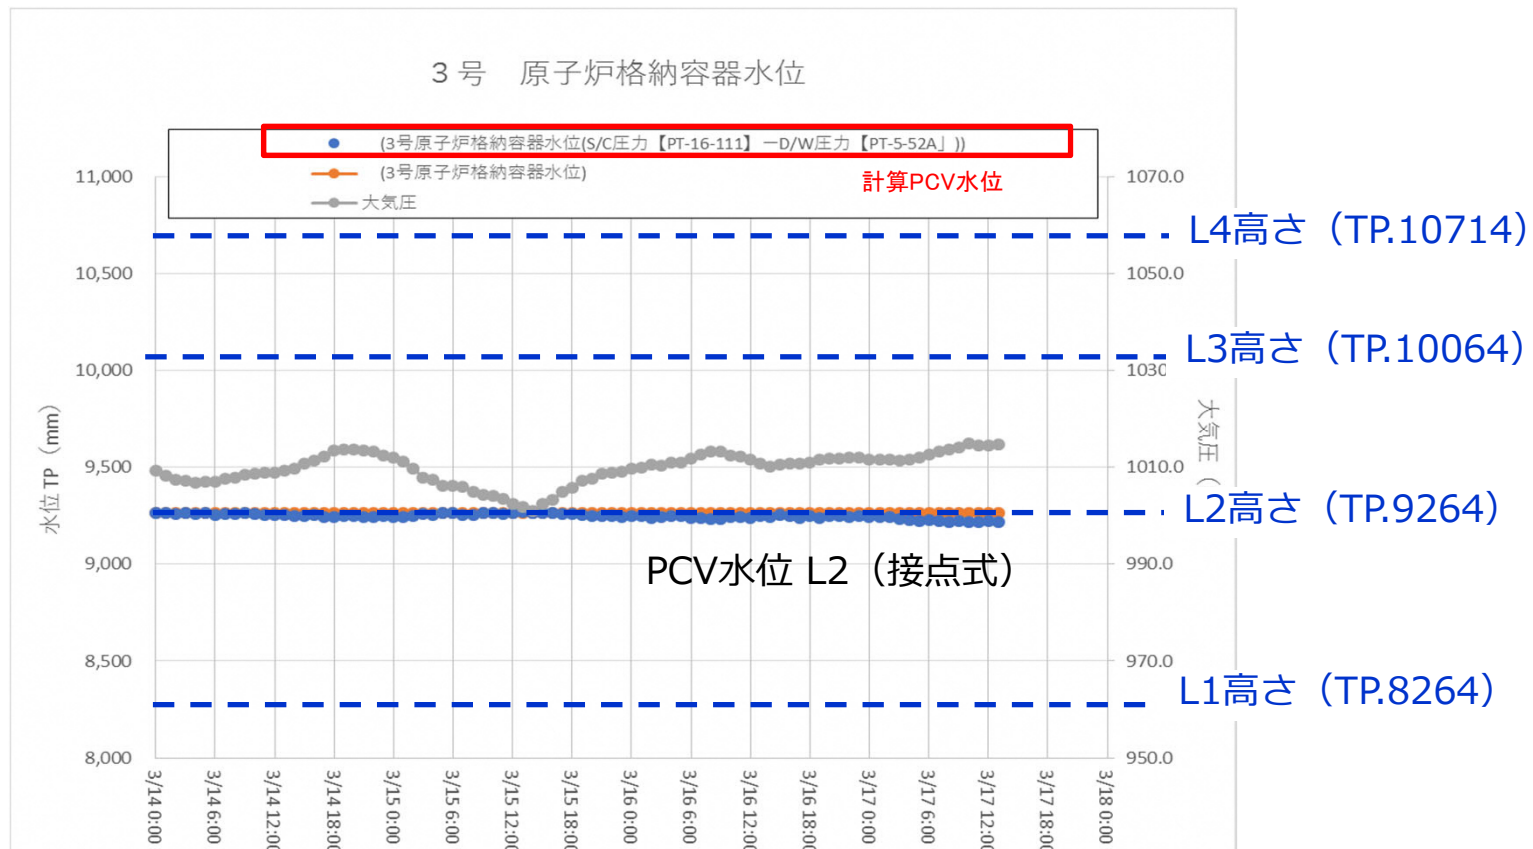
3号機原子炉格納容器内水位について

- 3号機原子炉格納容器内水位については、以下の通り大きな変化は確認されていない。
- 現状の水位は、水位計 L2 (T.P.+9,264mm) の設置位置付近にある。
(原子炉格納容器底部はT.P.+4,044mmである)

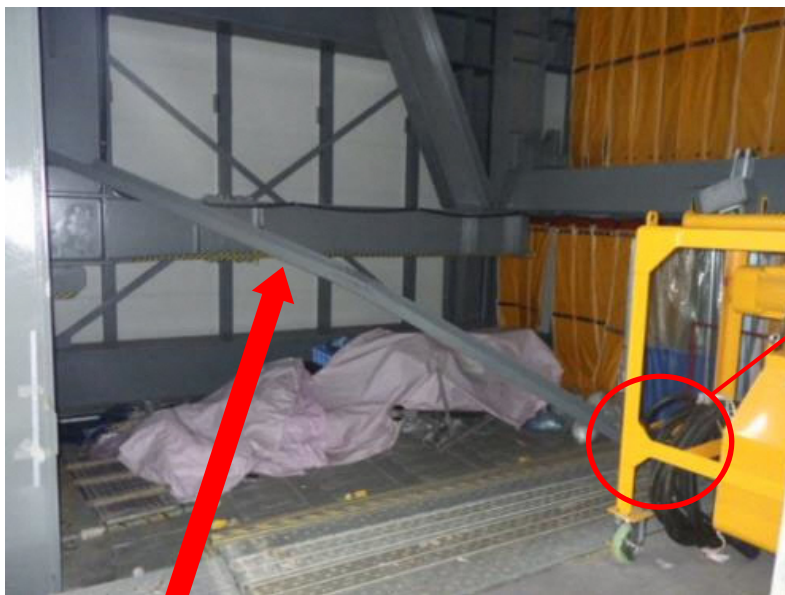
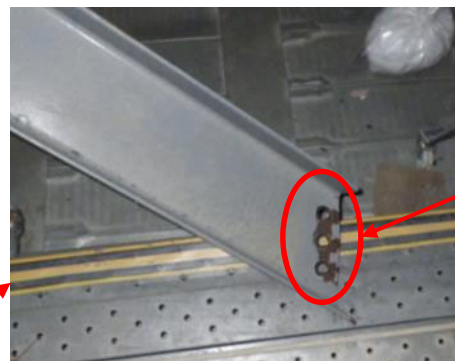
4号原子炉建屋カバ一建屋内における鉄骨補助部材の落下

概要：外壁取り付け用の鉄骨の補助部材が落下していることを、当社社員が確認した。接合部のボルトが破断したことにより落下したものと考えている。なお、ボルトに有意な腐食は確認されていない。

梁のような鉄鋼の仕様
長さ約5.6m、幅約25cm、高さ約10cm
厚み約10～13mm、重さ約200kg

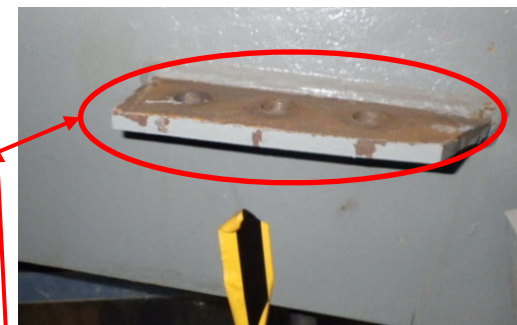
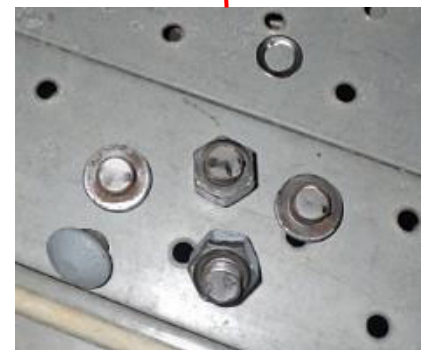
接合部のボルトが破断

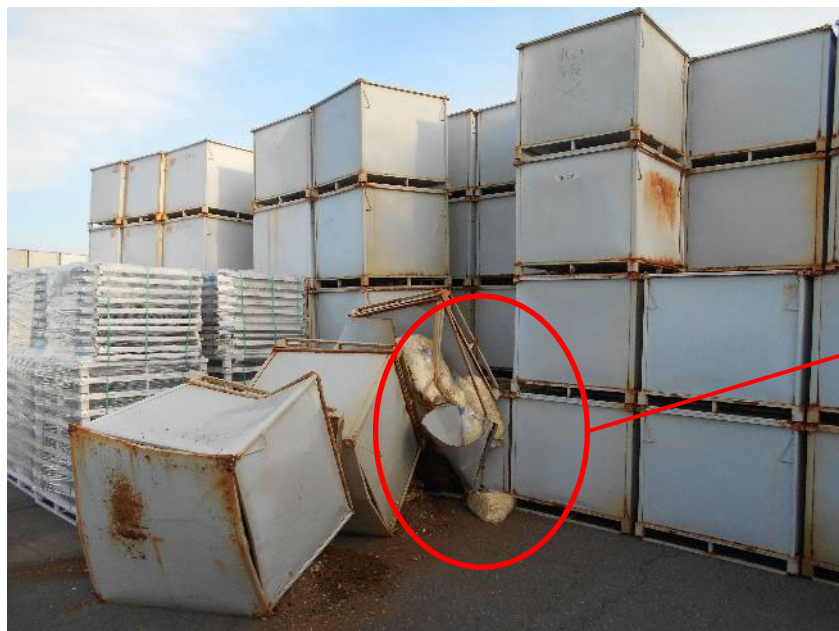
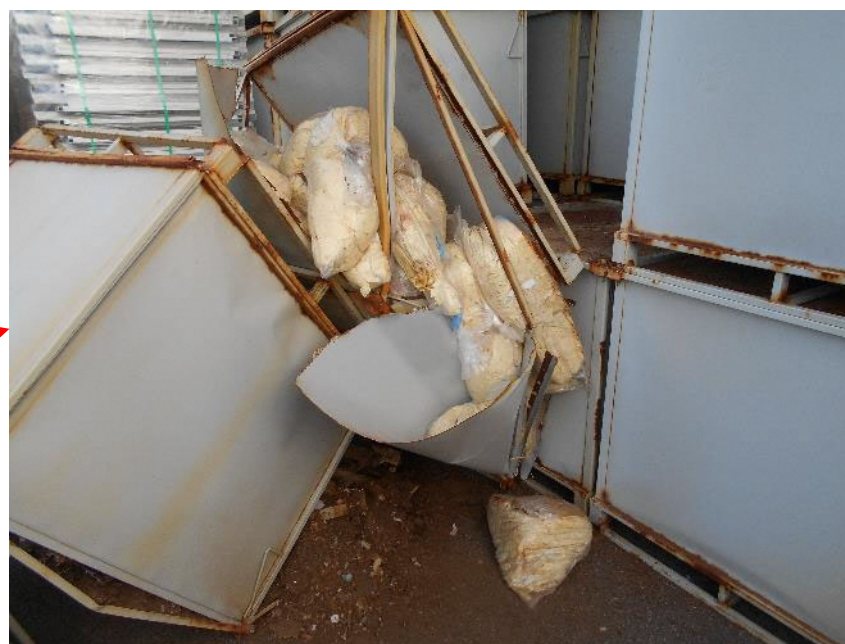
コンテナの状況

- ・ 一時保管エリア「a」に保管しているコンテナ6基が転倒し、内容物が出ていることを確認。転倒したコンテナのうち5基が使用済保護衣、1基が鉄くずを保管。内容物の線量測定をした結果、バックグラウンド同等であることを確認
- ・ 構内道路の一部（アスファルト）に亀裂を確認。通行に支障なし
- ・ サブドレン集水タンクNo.1の防水塗装に剥がれを確認。タンク機能に影響なし。
- ・ タンク水位計指示値不良38台確認。うち27台は初期化作業により復旧。残り11台は予備品を使用し復旧する予定
- ・ 5号機原子炉建屋の階段（4～5階）踊り場に水たまりを確認。水の滴下は止まっていることを確認
