# H28福島県南相馬市 石神第二小学校校区（通学路合同点検 要対策箇所）

【対策検討メンバー】 南相馬市教育委員会 磐城国道事務所原町維持出張所 南相馬警察署 福島県相双建設事務所 南相馬市建設部 南相馬市市民生活部

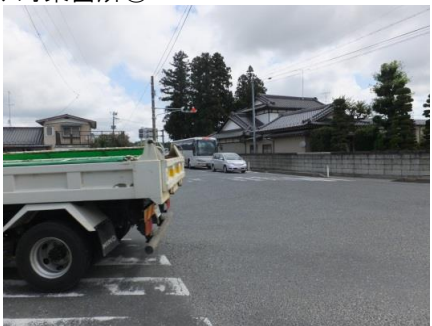
## ◆対策箇所①

朝夕の交通量が多く、右折レーンが未設置であるため、朝夕混雑している。  
 <対策方法>  
 右折レーン設置について検討中。  
 保護者や教職員による交通指導を継続していく。（相双建設事務所・南相馬市教育委員会）

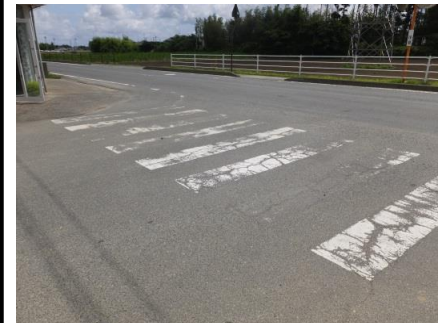
## ◆対策箇所④

横断歩道の線が消えかかっている、運転手に分かりづらい。  
 <対策方法>  
 横断歩道の線を引き直す。  
 （南相馬警察署）

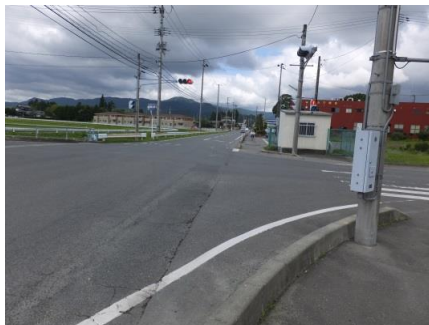
◆対策箇所②

朝夕の交通量が多く、右折レーンが未設置であるため、信号が赤にならないと右折ができない車両があり、歩道側の信号が青でも危険である。

横断歩道が消えかかっているので、ひき直す。(警察署)

南北の市道が混雑するので、右折レーンをつけたいが、交差点付近に橋があるので難しい。  
(南相馬市建設部)

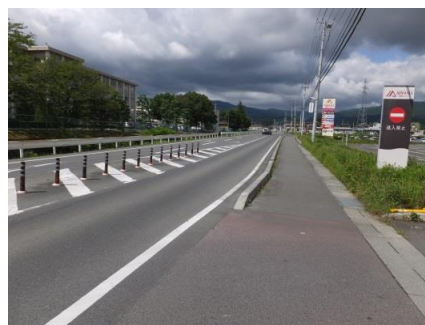
◆対策箇所③

SCへの出入りの自動車が多いので、大変危険である。

南北とも出口の歩道の色がはげかけているので、塗り直す。

(相双建設事務所)

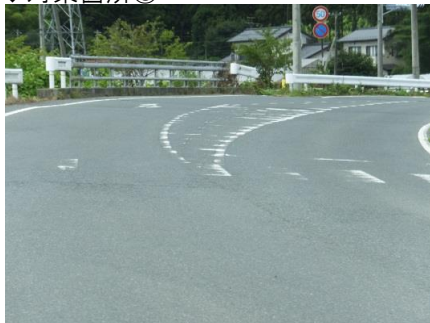
◆対策箇所⑤

交通量が多く、止まらない車、トラックが多く、スピードも出ていてなかなか横断できない。

横断歩道の線を引き直す。信号が近くにあるので、押しボタン信号の設置はできない。

(南相馬警察署)

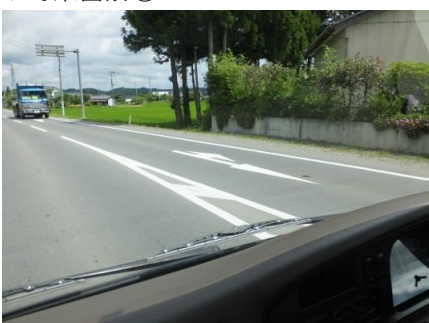
◆対策箇所⑥

鹿島方面に向かう道路には歩道があるが、反対側には歩道がなく、スペースも狭いため、車やトラックが多く通り大変危険である

反対側の歩道を歩いてもらう。歩道の設置は当面難しい。

(相双建設事務所)

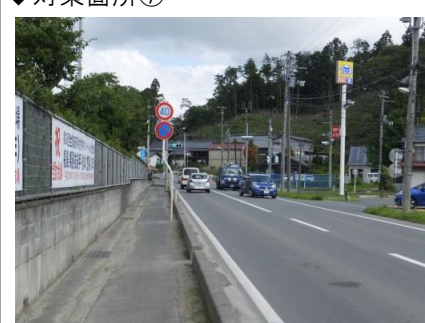
◆対策箇所⑦

交通量が多く、北方面からの道路がカーブになっていて、見通しが悪く大変危険。

当面、物理的な対策は難しい。

(相双建設事務所)
