H27福島県南相馬市 鹿島小学校校区（通学路合同点検 要対策箇所）

【対策検討メンバー】 南相馬市教育委員会 磐城国道事務所原町維持出張所 南相馬警察署 福島県相双建設事務所 南相馬市建設部 南相馬市市民生活部

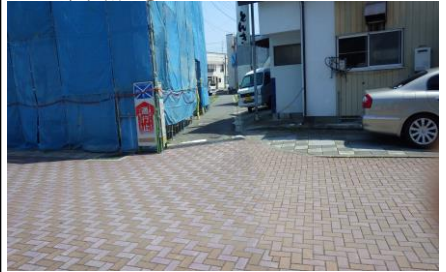
◆対策箇所②

道幅がせまく見通しが悪い上に、交通量が多い。
 <対策方法>
 交差点にドットライン表示する。
 （南相馬市鹿島区産業建設課）

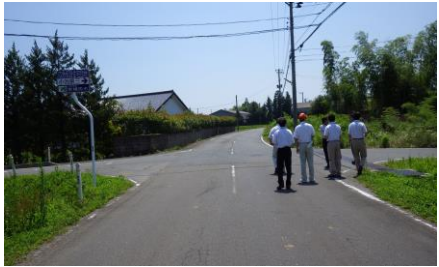
◆対策箇所⑤

道幅が狭く、交通量が多い。街灯がない
 <対策方法>
 防犯灯設置。
 （南相馬市鹿島区産業建設課）

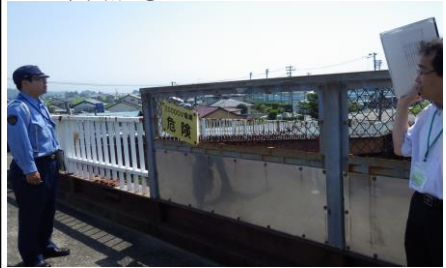
◆対策箇所⑦

側面の金網が破れていて、落下の危険性がある。
 <対策方法>
 JRと修繕の協議中であり、平成29年度から修繕を予定している。
 （南相馬市鹿島区産業建設課）
