北長野地区空間線量率（平均）

北長野地区表面計数率（平均）

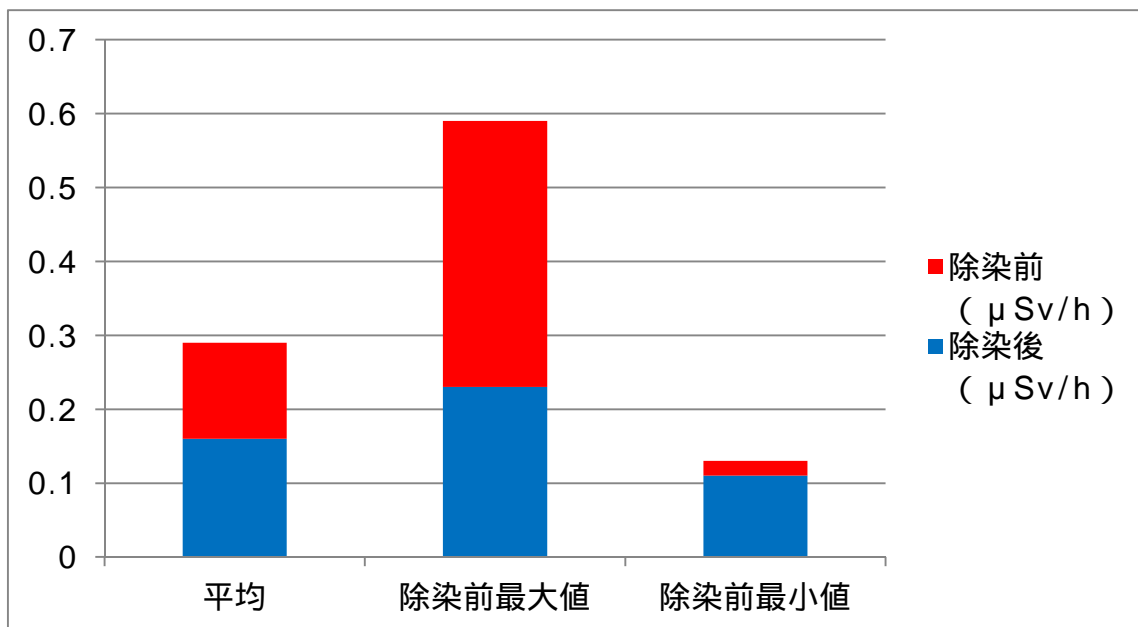
玄関前

除染前 (μSv/h)	除染後 (μSv/h)	低減率 (%)	測定点の数 (点)
平均	0.29	0.16	44.8%	201
除染前最大値	0.59	0.23	61.0%	
除染前最小値	0.13	0.11	15.4%

・除染により、空間線量率が除染前と比較して平均で44.4%低下しました。

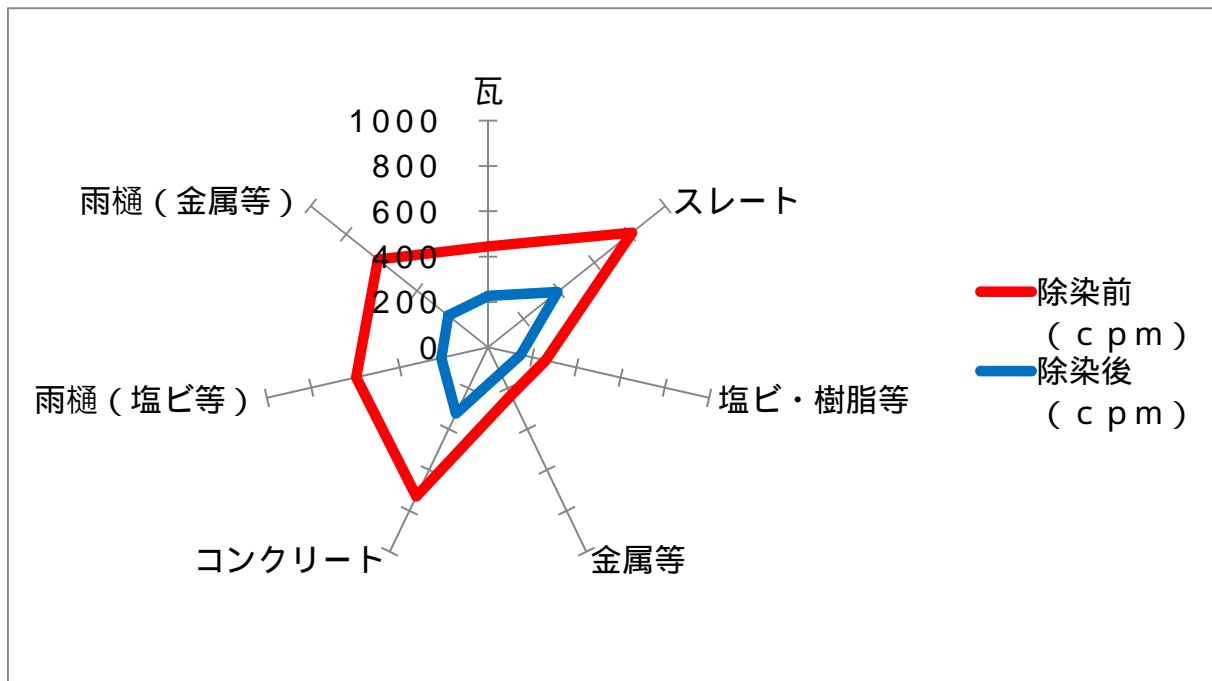
屋根・雨樋

除染前 (c p m)	除染後 (c p m)	低減率 (%)	測定点の数 (点)
瓦	445	227	49.0%	154
スレート	812	391	51.8%	25
塩ビ・樹脂等	260	147	43.5%	171
金属等	235	127	46.0%	360
コンクリート	730	324	55.6%	17
雨樋（塩ビ等）	597	212	64.5%	300
雨樋（金属等）	621	224	63.9%	46

・金属素材や樹脂素材のように表面が滑らかな物は、除染前でも表面計数率が低い傾向にあります。

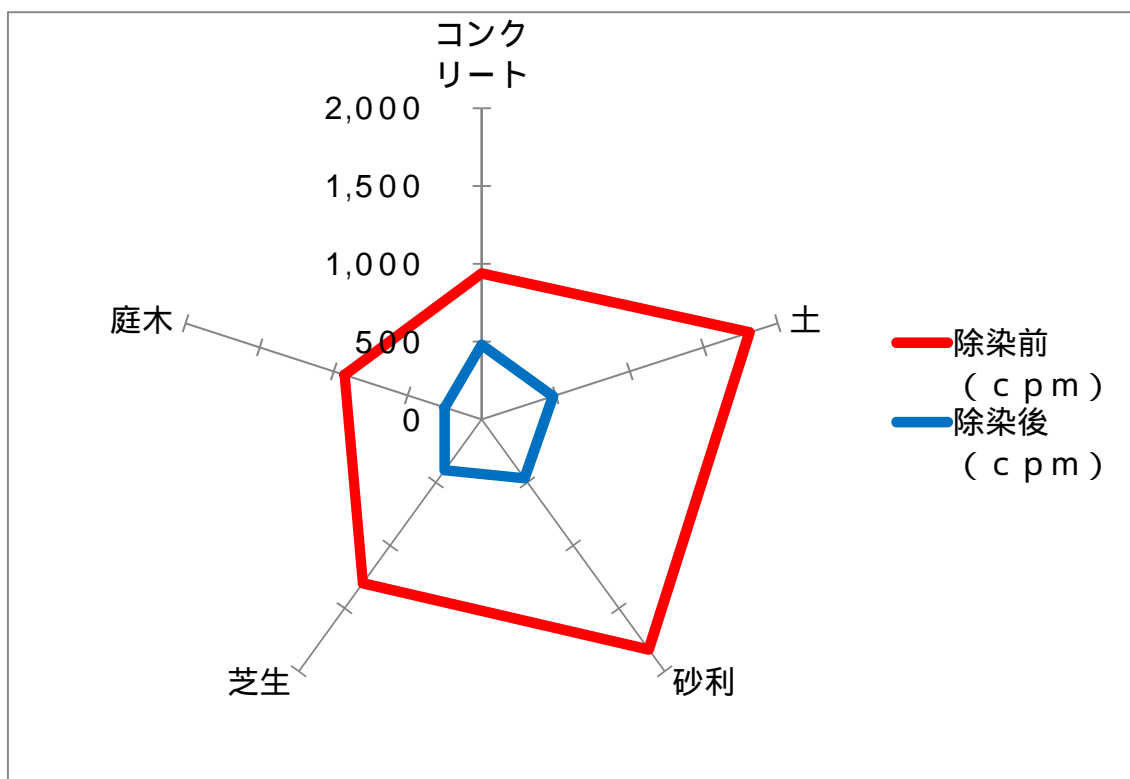
雨樋下・軒下

除染前 (c p m)	除染後 (c p m)	低減率 (%)	測定点の数 (点)
コンクリート	939	479	49.0%	218
土	1,810	482	73.4%	170
砂利	1,826	466	74.5%	252
芝生	1,300	404	68.9%	5
庭木	926	250	73.0%	12

・雨樋下・軒下については、水の流れにより放射性物質が溜まりやすい場所となっています。しかし除染を行う事で49%以上の低減効果がありました。

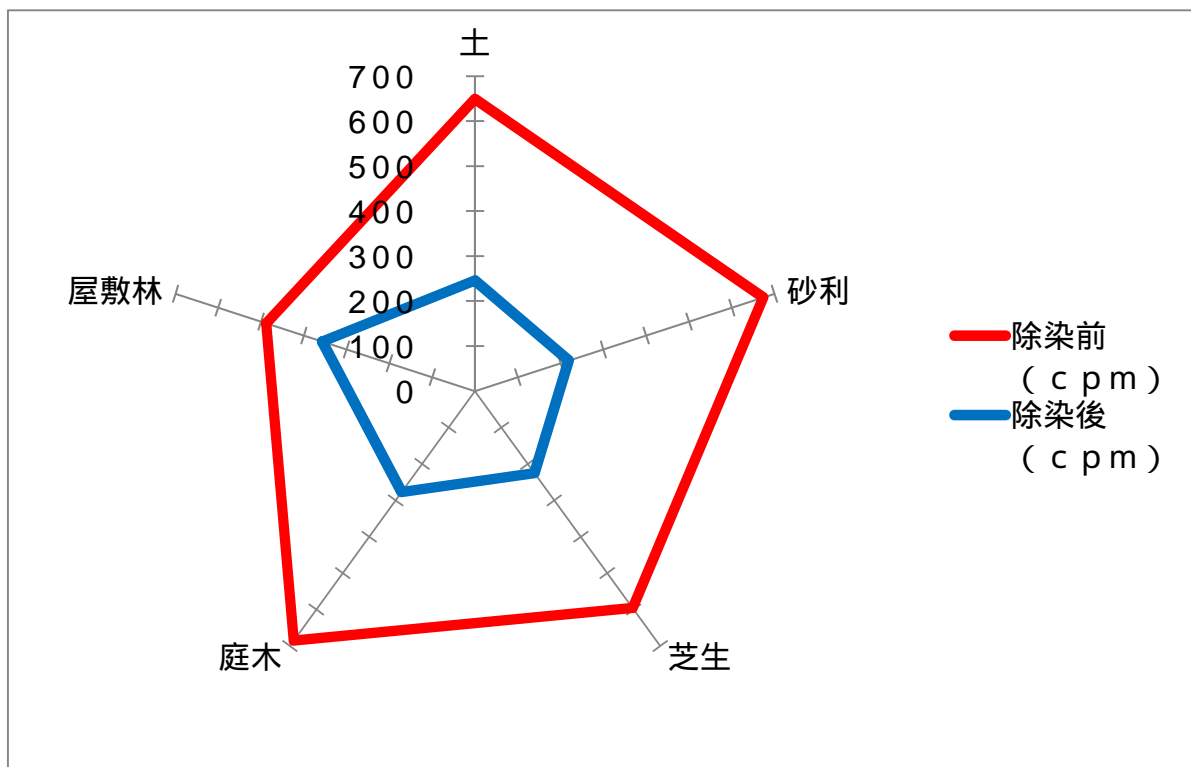
庭・屋敷林

除染前 (c p m)	除染後 (c p m)	低減率 (%)	測定点の数 (点)
土	649	246	62.1%	154
砂利	674	219	67.5%	185
芝生	596	225	62.2%	24
庭木	685	277	59.6%	189
屋敷林	488	357	26.8%	29

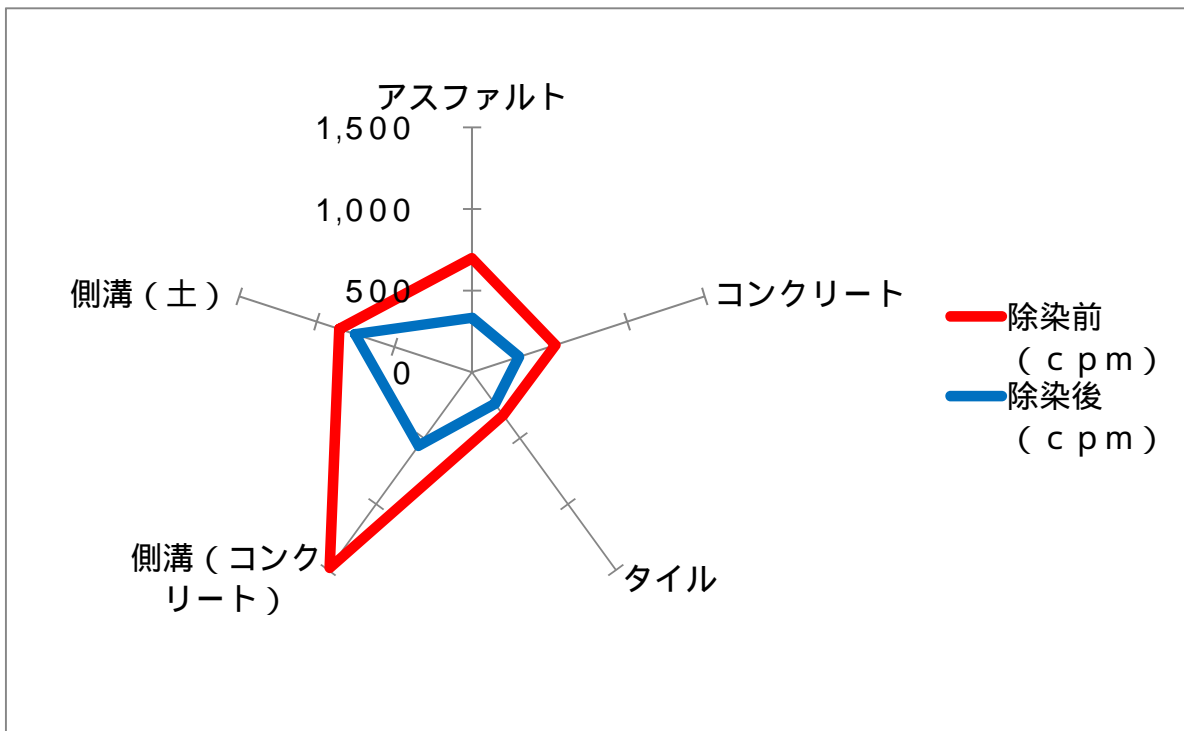
舗装面

除染前 (c p m)	除染後 (c p m)	低減率 (%)	測定点の数 (点)
アスファルト	698	332	52.4%	79
コンクリート	538	303	43.7%	178
タイル	326	241	26.1%	26
側溝 (コンクリート)	1,483	558	62.4%	52
側溝 (土)	854	754	11.7%	100

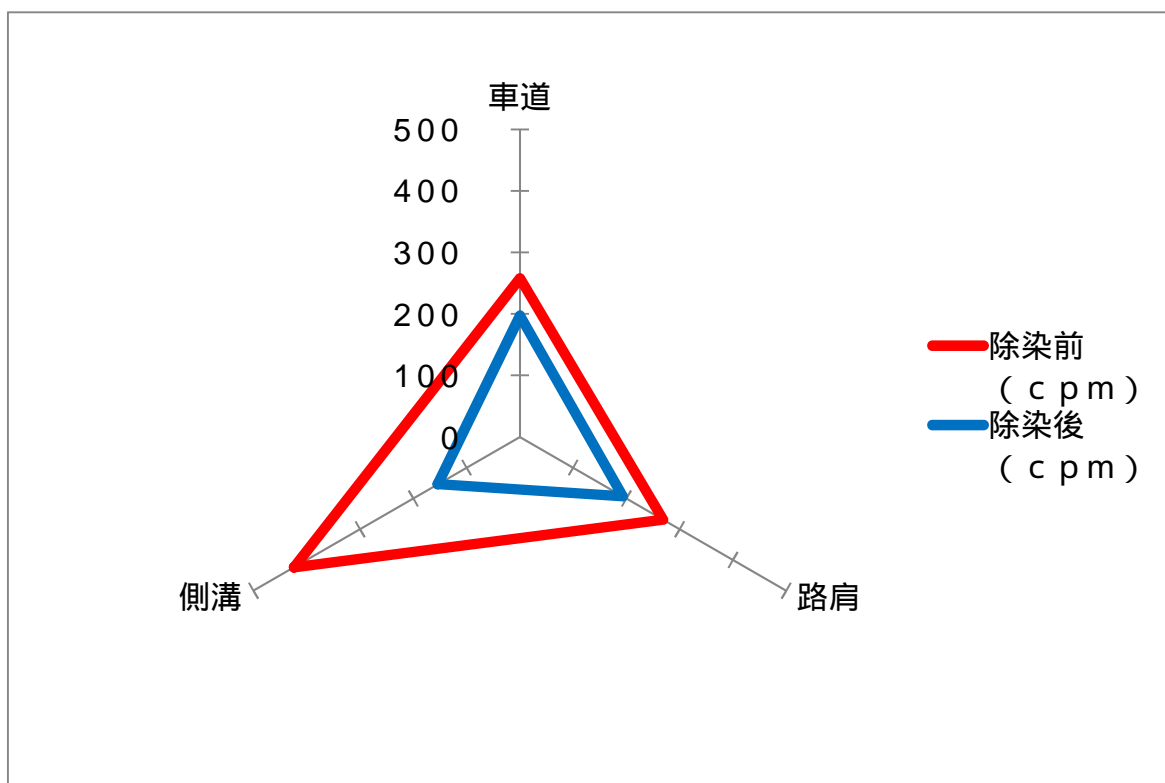
道路

除染前 (c p m)	除染後 (c p m)	低減率 (%)	測定点の数 (点)
車道	258	197	23.6%	61
路肩	269	193	28.3%	350
側溝	424	154	63.7%	271

・道路については、車の往来や風雨により放射性物質が溜まりにくい事が分かっています。
