小山田地区空間線量率（平均）

小山田地区表面計数率（平均）

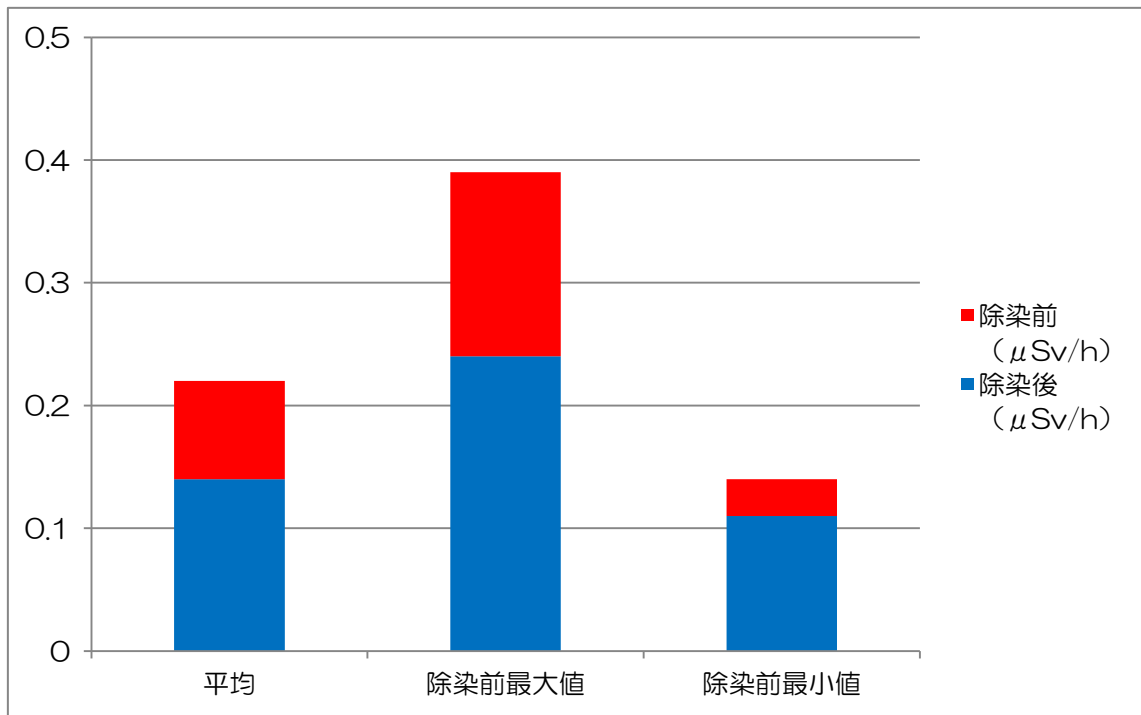
玄関前

除染前 ($\mu\text{Sv/h}$)	除染後 ($\mu\text{Sv/h}$)	低減率 (%)	測定点の数 (点)
平均	0.22	0.14	36.4%	81
除染前最大値	0.39	0.24	38.5%	
除染前最小値	0.14	0.11	21.4%

- 除染により、空間線量率が除染前と比較して平均で36.4%低下しました。

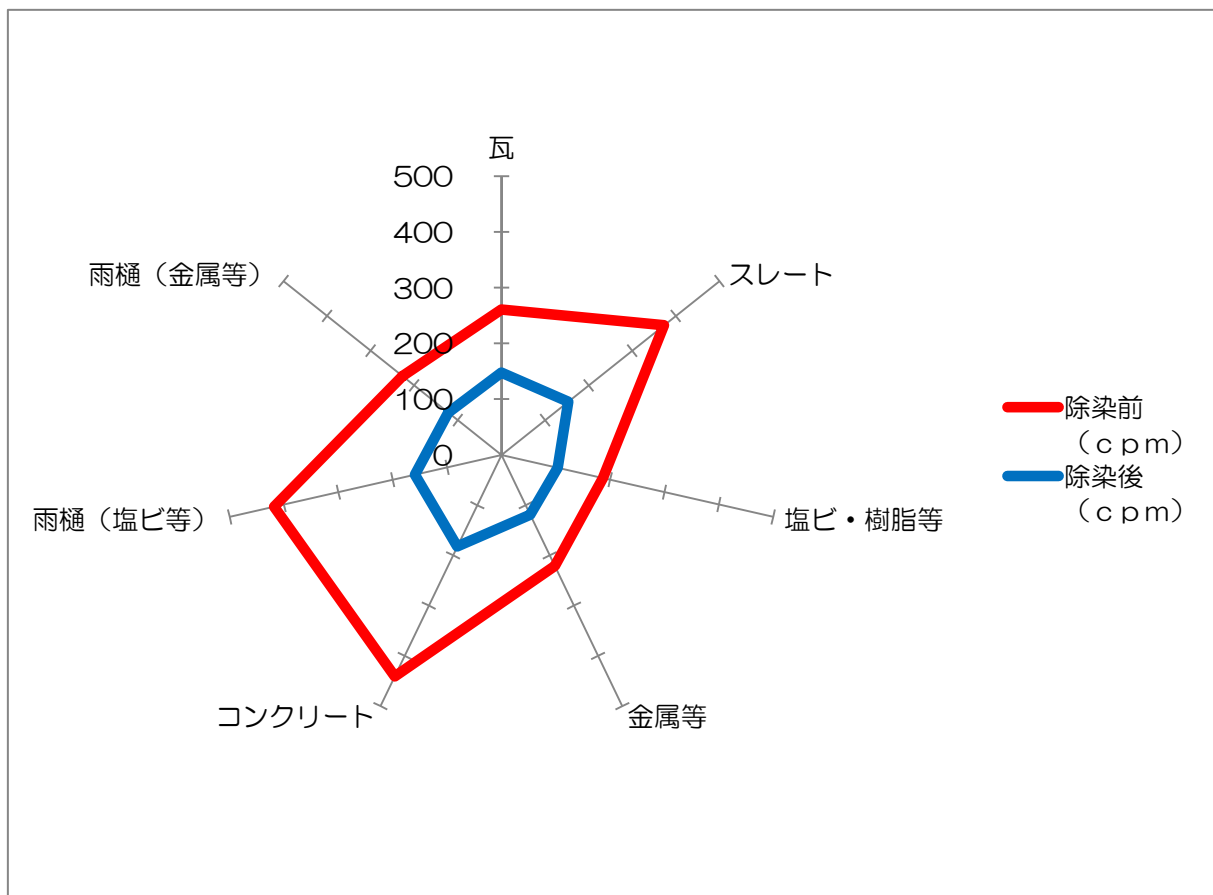
屋根・雨樋

除染前 (cpm)	除染後 (cpm)	低減率 (%)	測定点の数 (点)
瓦	261	148	43.4%	69
スレート	373	153	59.0%	6
塩ビ・樹脂等	187	104	44.5%	48
金属等	221	119	46.1%	104
コンクリート	441	182	58.7%	9
雨樋（塩ビ等）	418	159	62.0%	120
雨樋（金属等）	227	122	46.3%	96

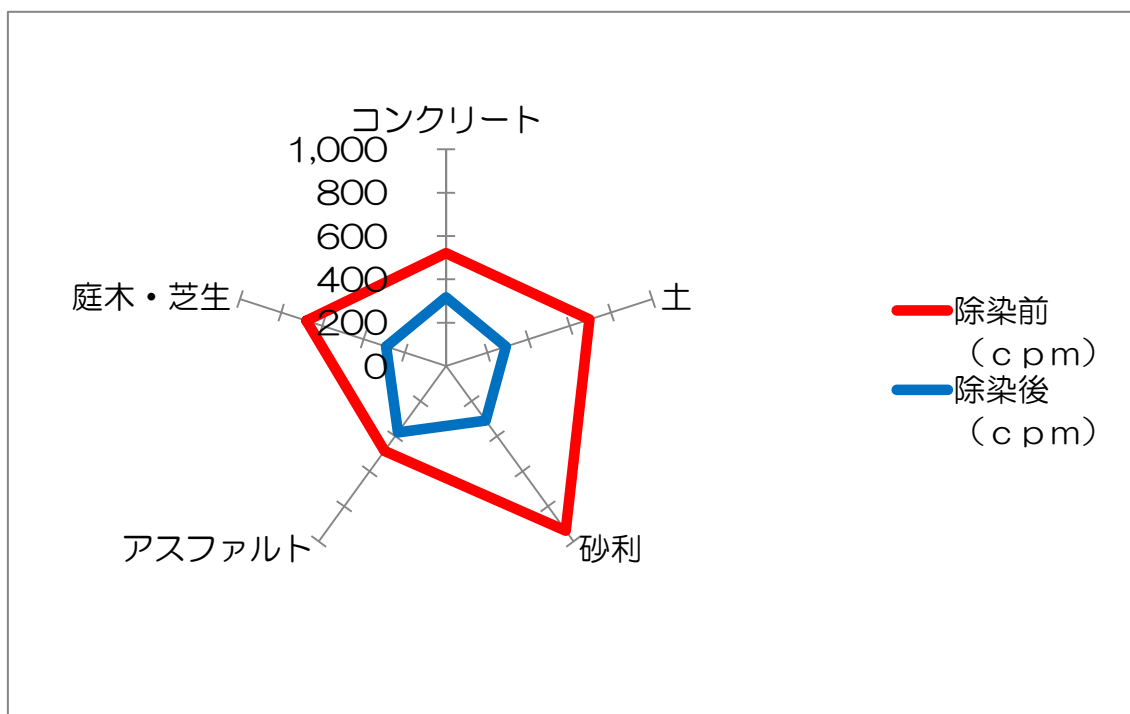
雨樋下・軒下

除染前 (cpm)	除染後 (cpm)	低減率 (%)	測定点の数 (点)
コンクリート	521	317	39.2%	66
土	696	290	58.3%	77
砂利	939	311	66.9%	114
アスファルト	484	378	22.0%	4
庭木・芝生	677	291	57.0%	38

- 雨樋下・軒下については、水の流れにより放射性物質が溜まりやすい場所となっています。しかし除染を行う事で土、砂利、庭木・芝生については、50%以上の低減効果がありました。

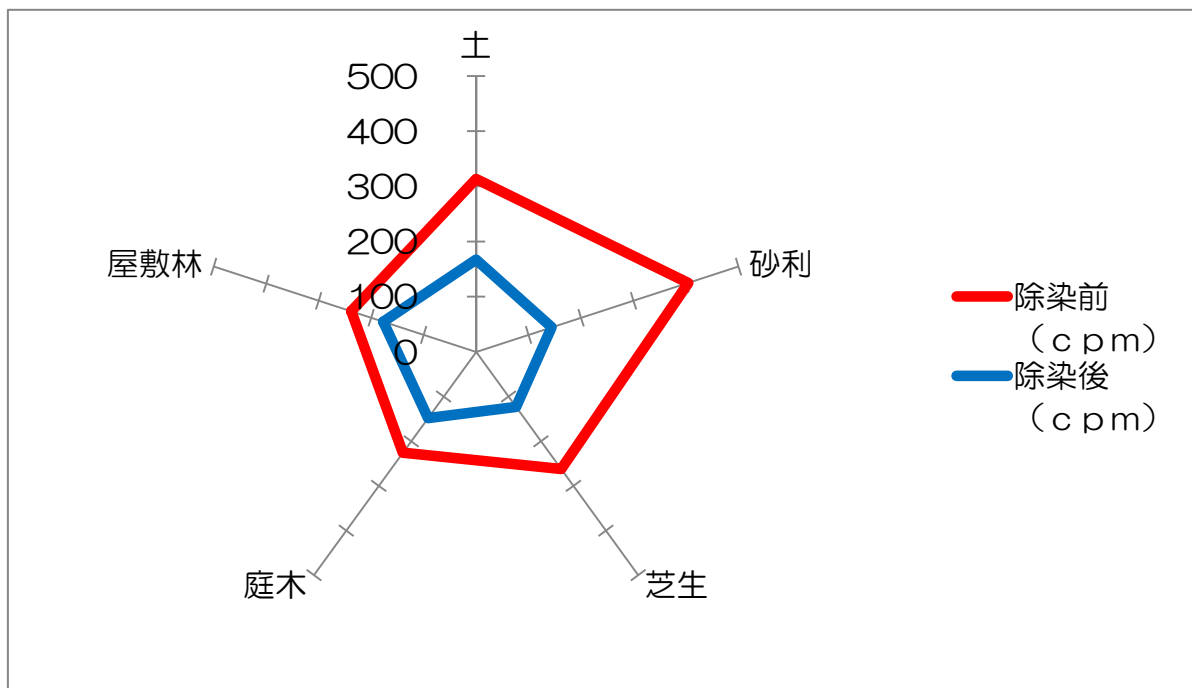
庭・屋敷林

除染前 (cpm)	除染後 (cpm)	低減率 (%)	測定点の数 (点)
土	313	167	46.5%	76
砂利	404	144	64.3%	75
芝生	262	123	53.1%	7
庭木	226	148	34.5%	68
屋敷林	238	177	25.6%	27

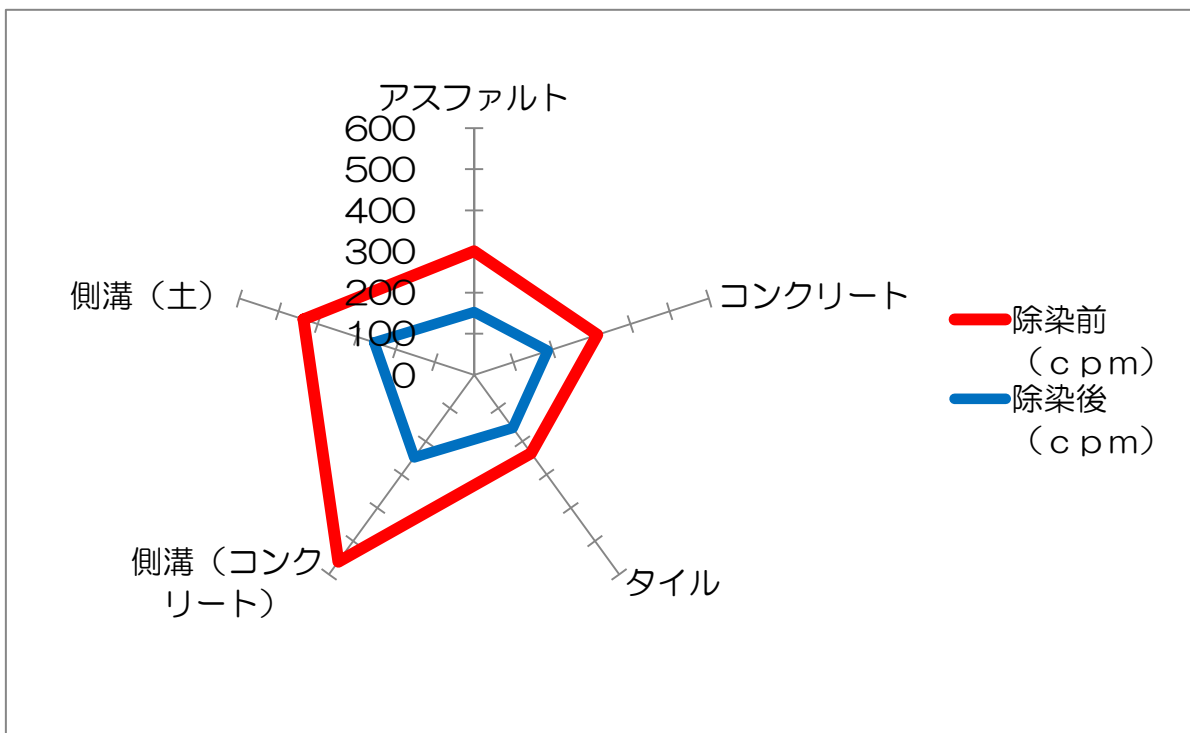
舗装面

除染前 (cpm)	除染後 (cpm)	低減率 (%)	測定点の数 (点)
アスファルト	300	153	49.2%	41
コンクリート	315	189	40.1%	65
タイル	236	160	32.1%	12
側溝 (コンクリート)	562	248	55.9%	33
側溝 (土)	436	255	41.5%	22

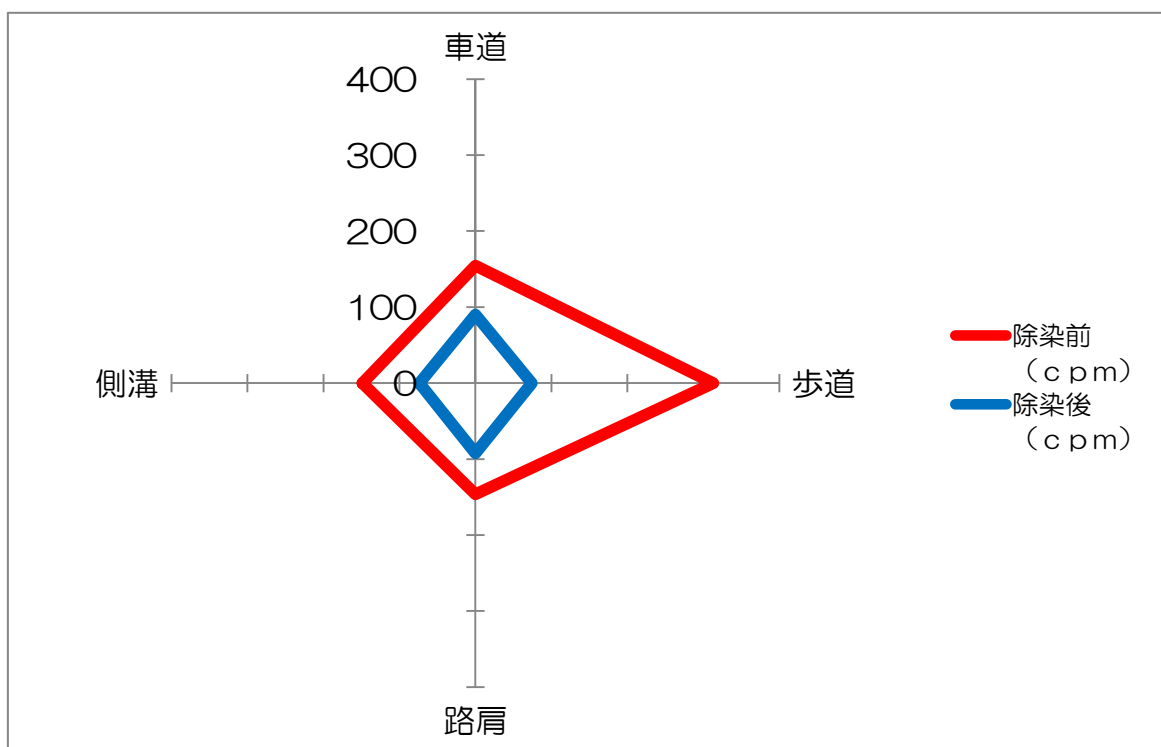
道路

除染前 (cpm)	除染後 (cpm)	低減率 (%)	測定点の数 (点)
車道	154	90	41.7%	246
歩道	313	74	76.3%	22
路肩	146	93	36.6%	506
側溝	149	74	50.4%	167

- 道路については、車の往来や風雨により放射性物質が溜まりにくい事が分かっています。
