上太田地区空間線量率（平均）

上太田地区表面計数率（平均）

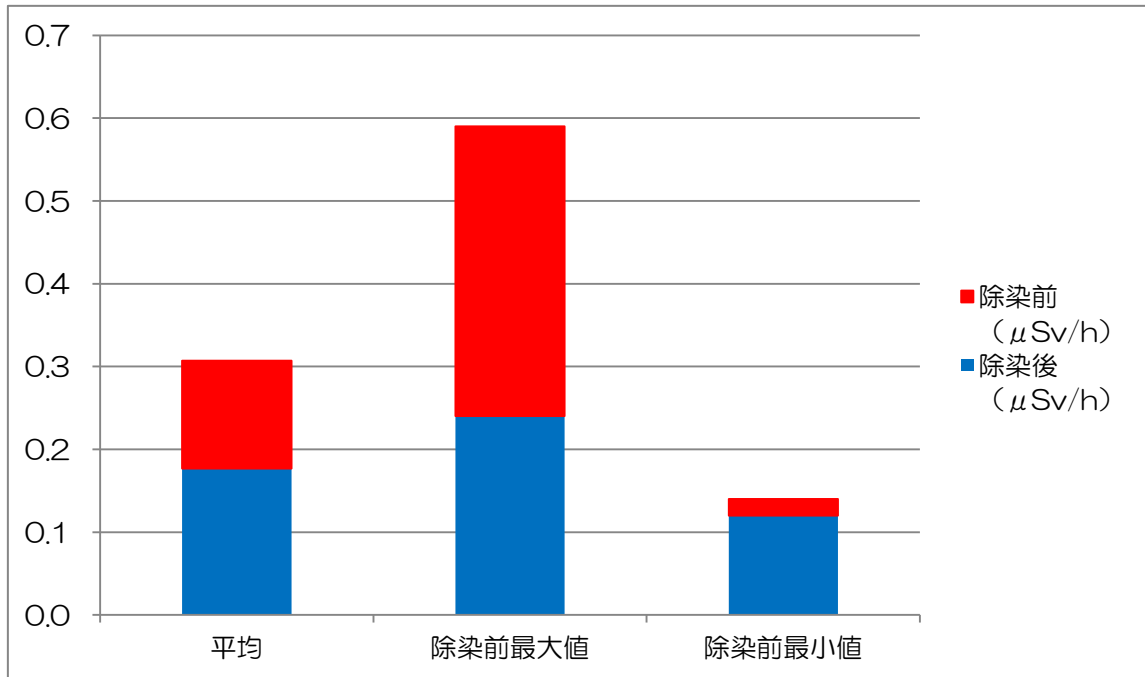
玄関前

除染前 (μSv/h)	除染後 (μSv/h)	低減率 (%)	測定点の数 (点)
平均	0.31	0.18	41.9%	97
除染前最大値	0.59	0.24	59.3%	
除染前最小値	0.14	0.12	14.3%

- 除染により、空間線量率が除染前と比較して平均で41.9%低下しました。

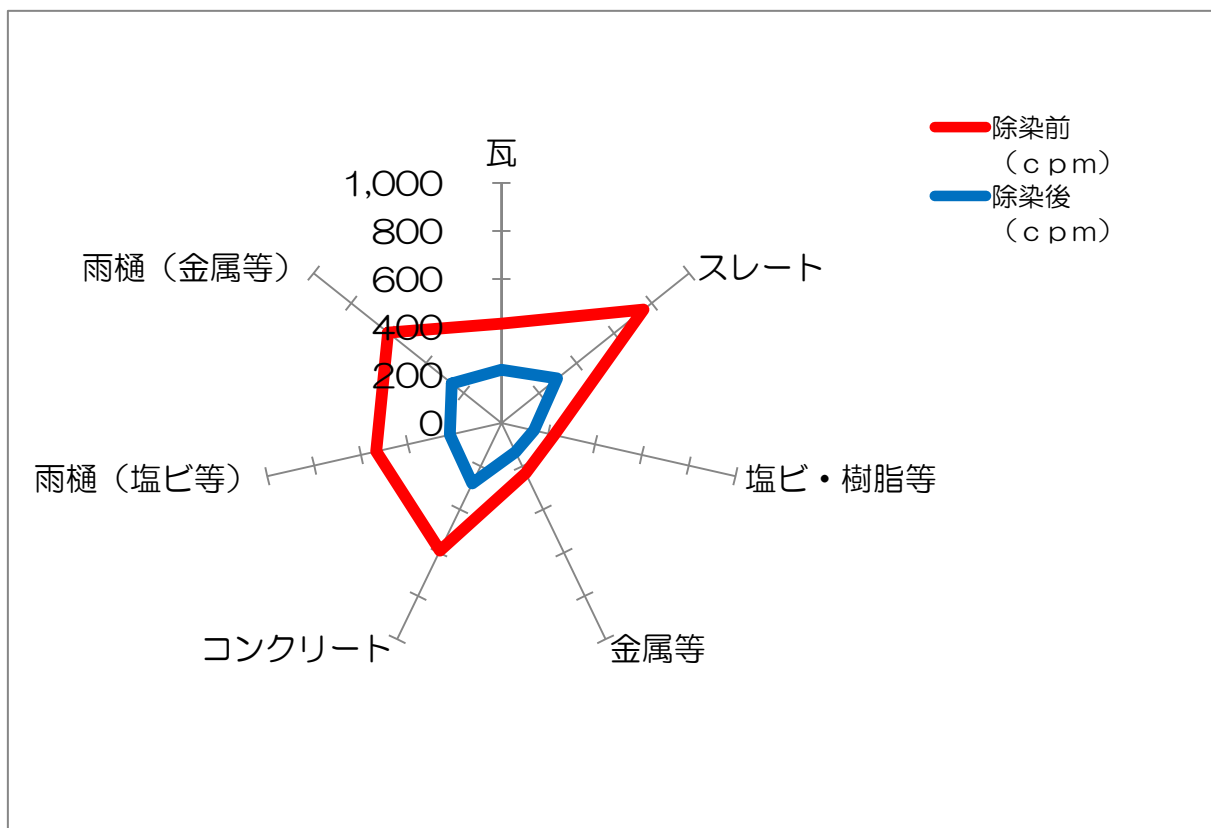
屋根・雨樋

除染前 (cpm)	除染後 (cpm)	低減率 (%)	測定点の数 (点)
瓦	413	222	46.3%	94
スレート	758	297	60.8%	16
塩ビ・樹脂等	225	140	37.8%	67
金属等	233	135	42.0%	200
コンクリート	591	280	52.7%	14
雨樋（塩ビ等）	535	220	58.8%	145
雨樋（金属等）	604	264	56.3%	29

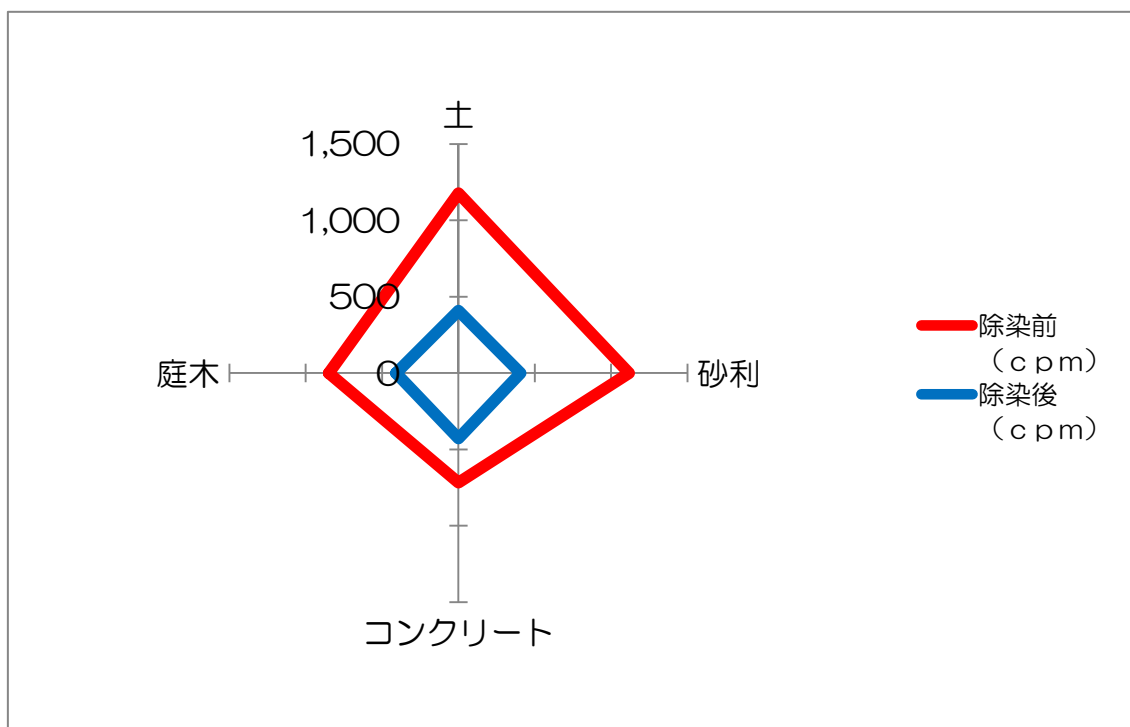
雨樋下・軒下

除染前 (cpm)	除染後 (cpm)	低減率 (%)	測定点の数 (点)
土	1,178	409	65.3%	101
砂利	1,119	406	63.7%	173
コンクリート	718	429	40.2%	112
庭木	849	407	52.0%	53

- 雨樋下・軒下については、水の流れにより放射性物質が溜まりやすい場所となっています。しかし除染を行う事で40%以上の低減効果がありました。

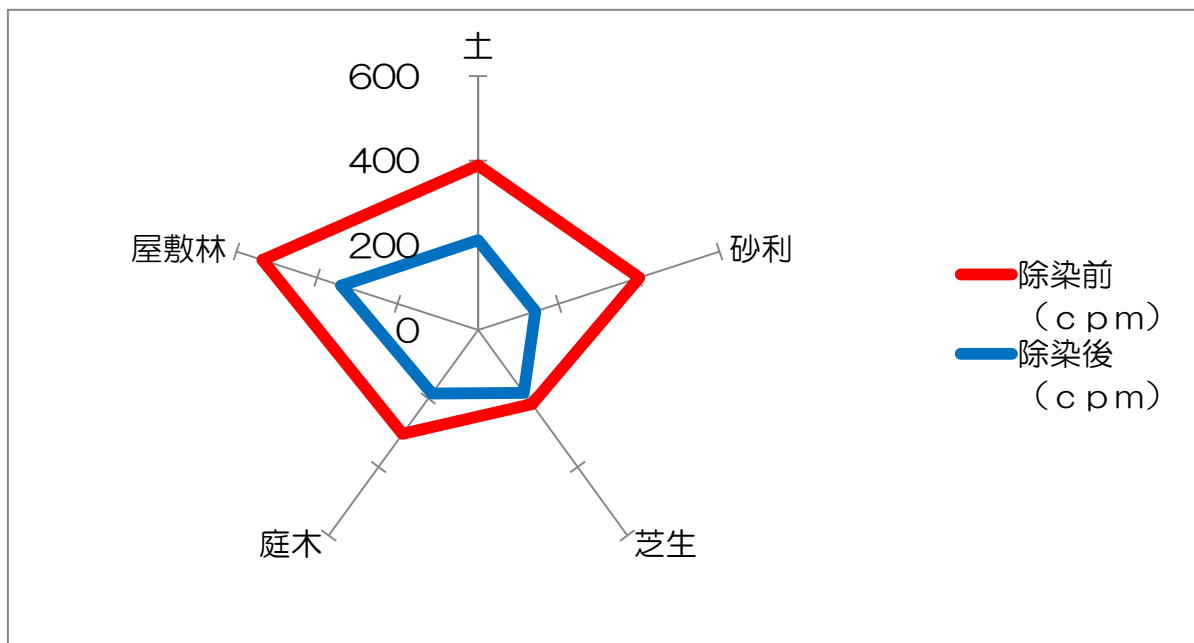
庭・屋敷林

除染前 (cpm)	除染後 (cpm)	低減率 (%)	測定点の数 (点)
土	389	212	45.4%	84
砂利	401	142	64.5%	81
芝生	217	184	15.0%	7
庭木	304	186	38.8%	71
屋敷林	535	340	36.6%	32

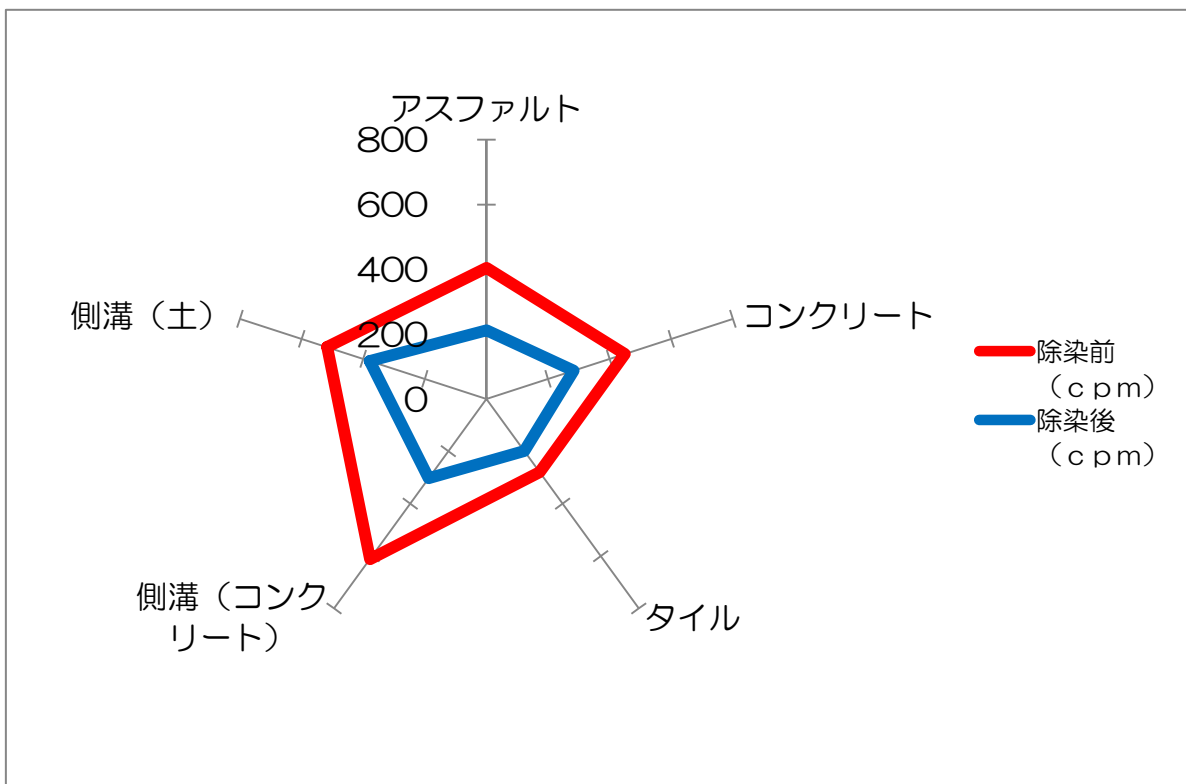
舗装面

除染前 (cpm)	除染後 (cpm)	低減率 (%)	測定点の数 (点)
アスファルト	404	212	47.6%	36
コンクリート	450	283	37.0%	71
タイル	280	198	29.1%	14
側溝 (コンクリート)	612	303	50.5%	44
側溝 (土)	517	379	26.8%	20

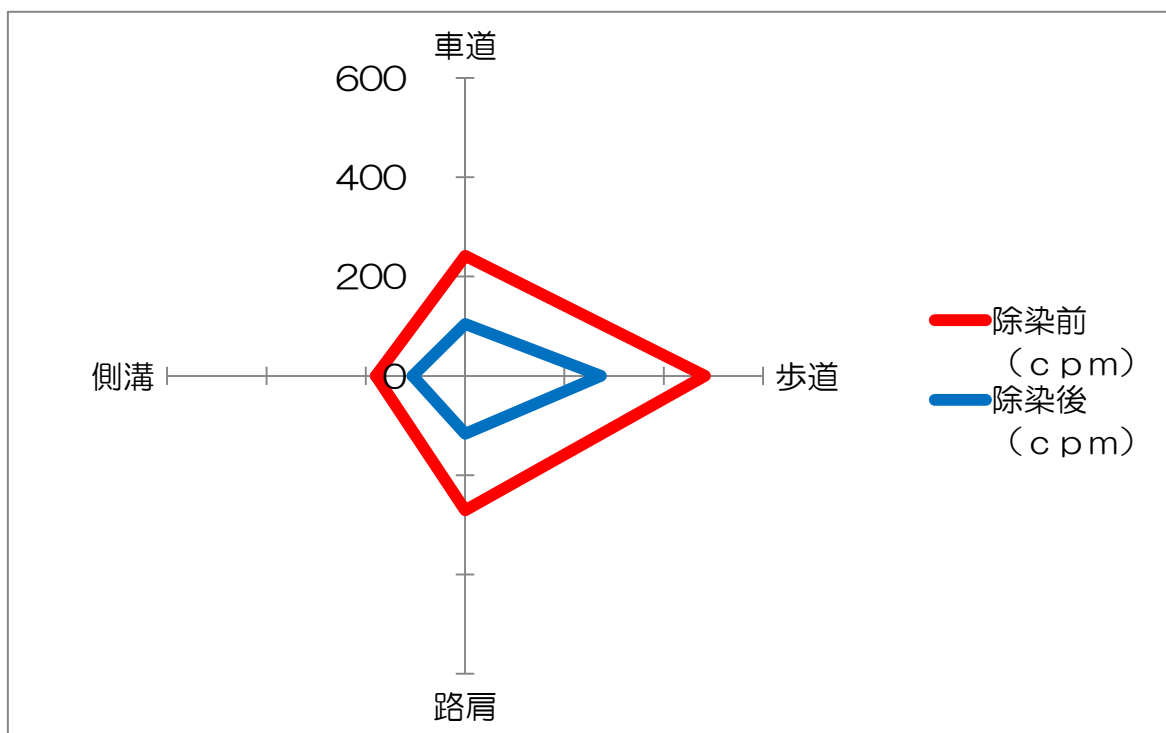
道路

除染前 (cpm)	除染後 (cpm)	低減率 (%)	測定点の数 (点)
車道	242	104	56.9%	487
歩道	483	274	43.4%	153
路肩	271	117	56.8%	974
側溝	180	105	41.5%	210

- 道路については、車の往来や風雨により放射性物質が溜まりにくい事が分かっています。
