陣ヶ崎二地区空間線量率（平均）

陣ヶ崎二地区表面計数率（平均）

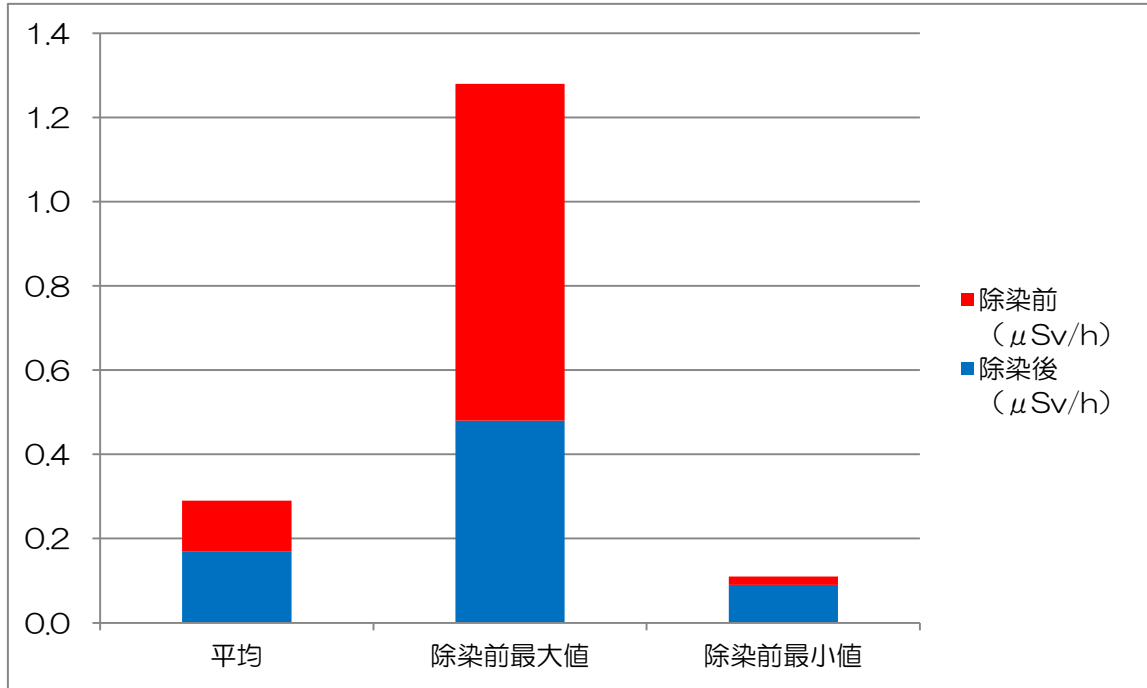
玄関前

除染前 ($\mu\text{Sv/h}$)	除染後 ($\mu\text{Sv/h}$)	低減率 (%)	測定点の数 (点)
平均	0.29	0.17	41.4%	143
除染前最大値	1.28	0.48	62.5%	
除染前最小値	0.11	0.09	18.2%

- 除染により、空間線量率が除染前と比較して平均で41.4%低下しました。

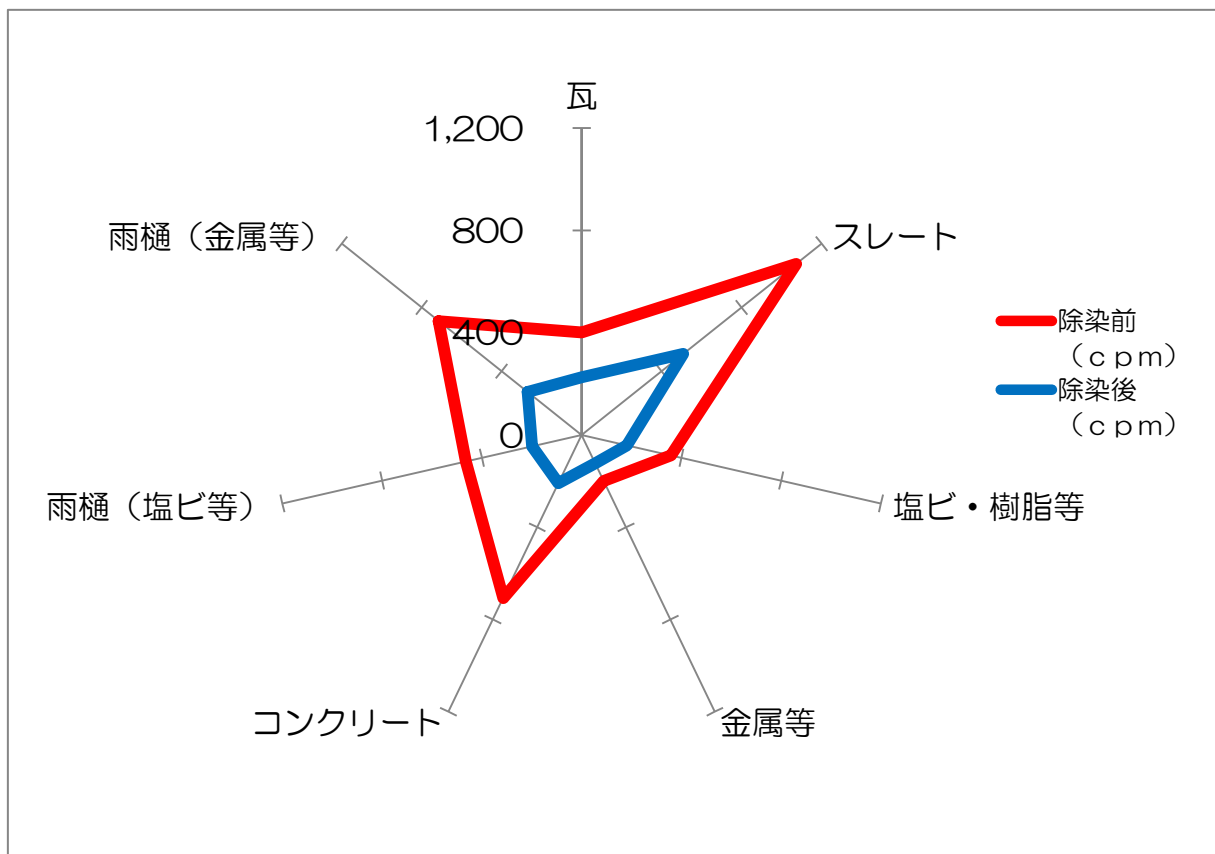
屋根・雨樋

除染前 (cpm)	除染後 (cpm)	低減率 (%)	測定点の数 (点)
瓦	401	226	43.6%	87
スレート	1,072	508	52.6%	7
塩ビ・樹脂等	359	181	49.4%	113
金属等	199	122	38.5%	204
コンクリート	708	209	70.4%	4
雨樋（塩ビ等）	464	198	57.2%	230
雨樋（金属等）	714	271	62.1%	19

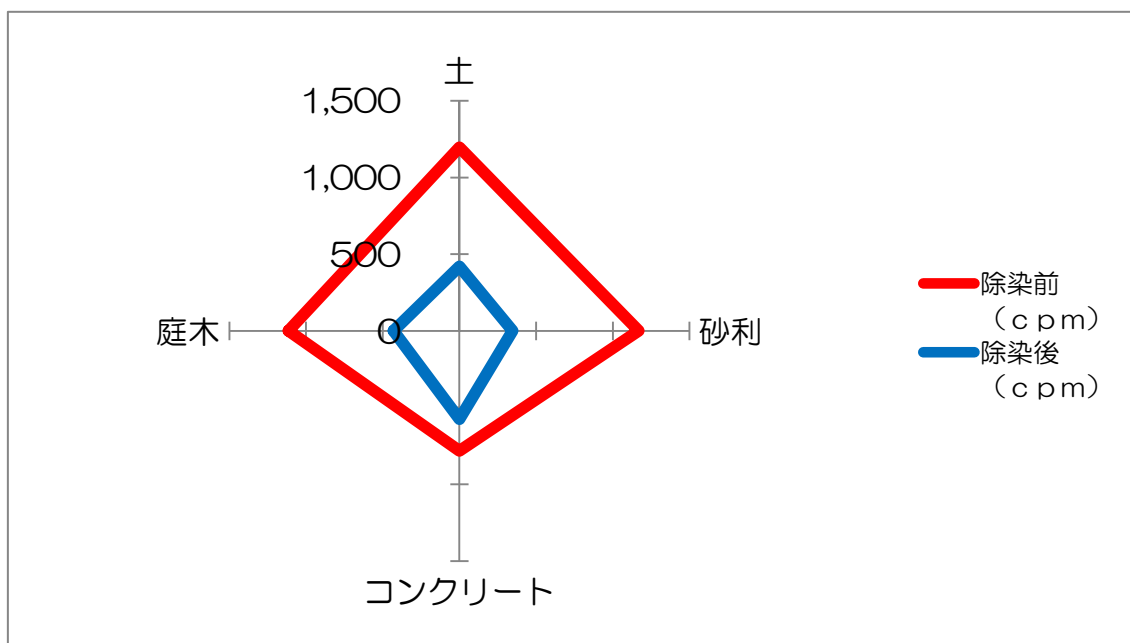
雨樋下・軒下

除染前 (cpm)	除染後 (cpm)	低減率 (%)	測定点の数 (点)
土	1,196	420	64.9%	85
砂利	1,170	347	70.3%	147
コンクリート	782	576	26.4%	84
庭木	1,115	429	61.5%	38

- 雨樋下・軒下については、水の流れにより放射性物質が溜まりやすい場所となっています。しかし除染を行う事で土や砂利などは64%以上の低減効果がありました。

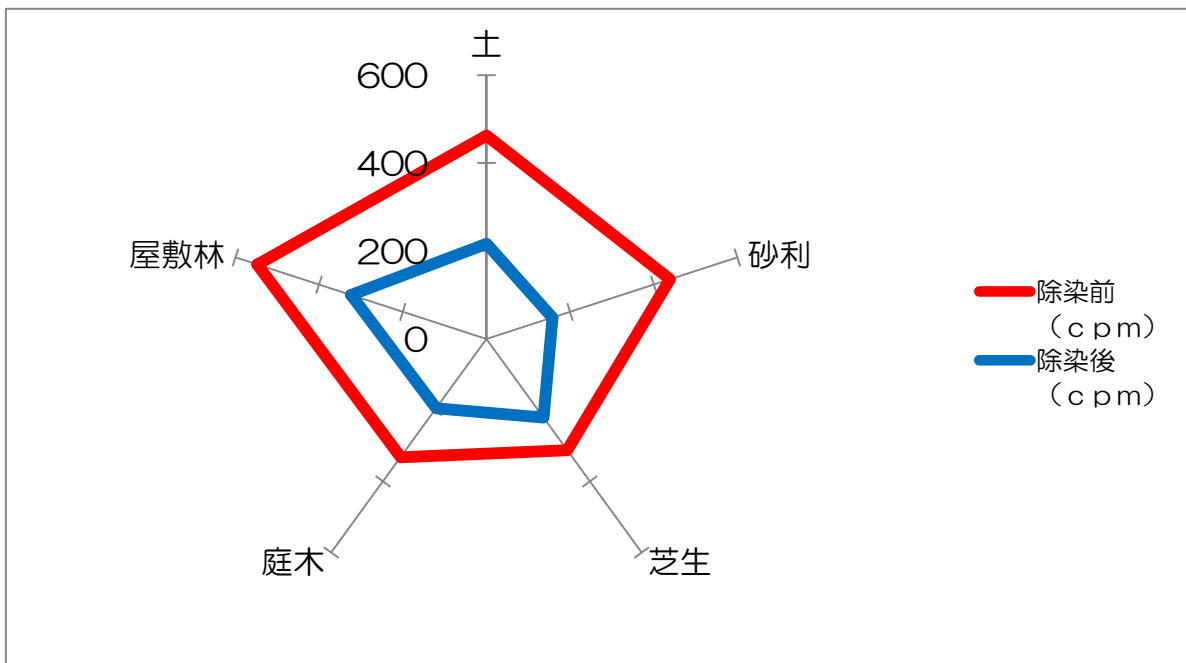
庭・屋敷林

除染前 (cpm)	除染後 (cpm)	低減率 (%)	測定点の数 (点)
土	462	216	53.2%	102
砂利	439	158	64.0%	144
芝生	312	221	29.2%	5
庭木	332	194	41.5%	112
屋敷林	547	324	40.9%	26

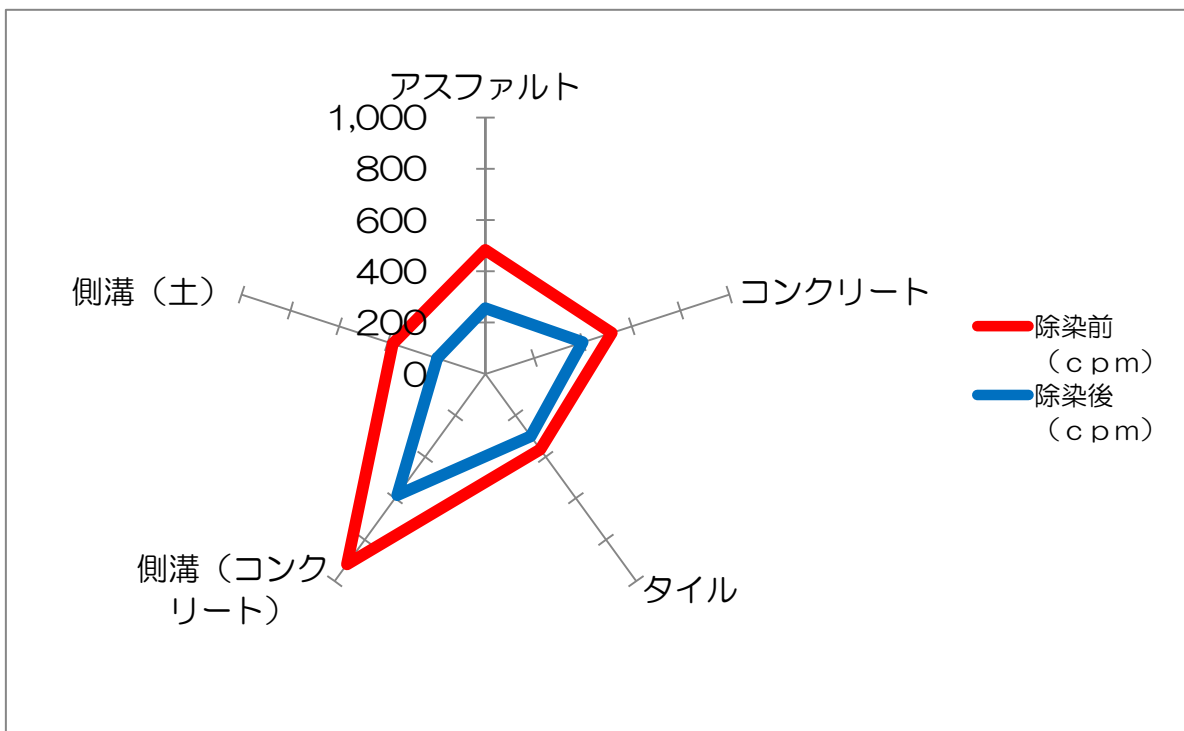
舗装面

除染前 (cpm)	除染後 (cpm)	低減率 (%)	測定点の数 (点)
アスファルト	483	256	47.0%	32
コンクリート	518	399	23.0%	136
タイル	365	302	17.3%	14
側溝 (コンクリート)	919	585	36.3%	10
側溝 (土)	379	198	47.9%	5

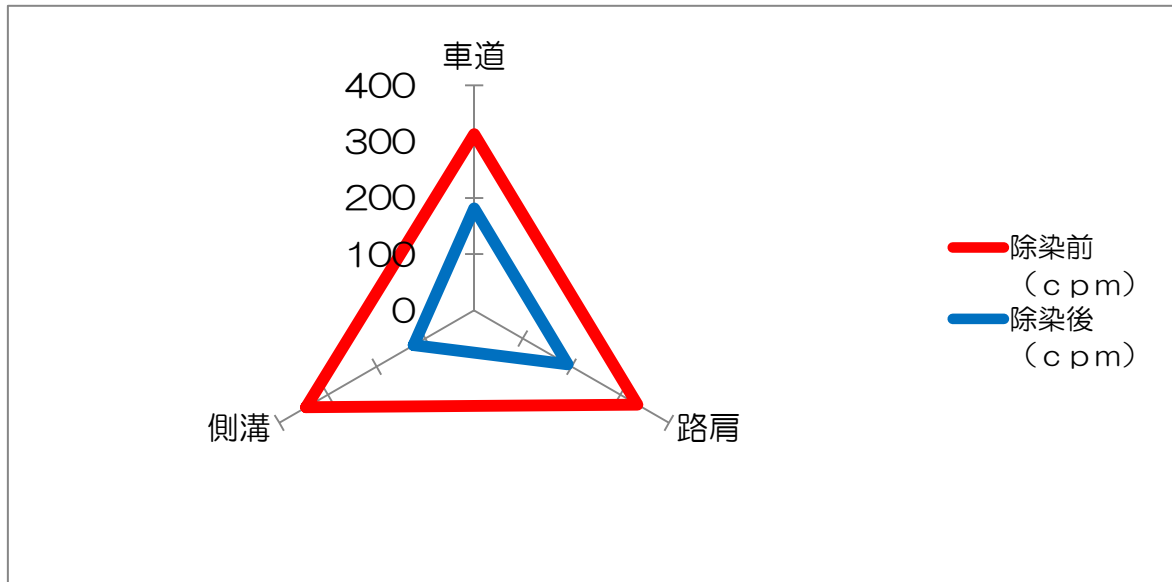
道路

除染前 (cpm)	除染後 (cpm)	低減率 (%)	測定点の数 (点)
車道	313	181	42.2%	182
路肩	335	192	42.7%	354
側溝	345	124	64.0%	170

- 道路については、車の往来や風雨により放射性物質が溜まりにくい事が分かっています。
