南相馬市里山再生モデル事業 現地詳細調査報告書

平成30年2月22日
環境省福島地方環境事務所

里山再生モデル事業現地調査

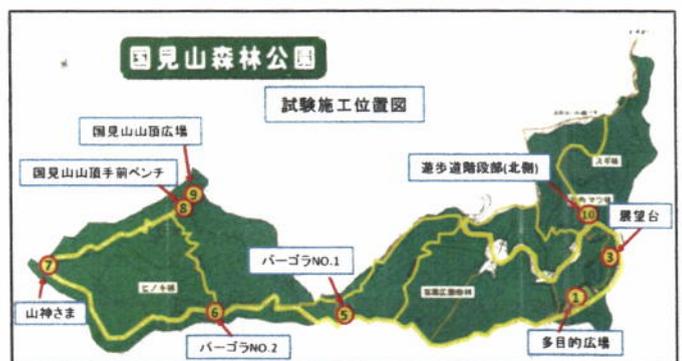
試験施工の一例（⑤ パーゴラ NO.1）

施工手順 (一例)	施工前	有機除去後	約3cmの堆積有機物 残渣除去

残渣除去では深さ3cm~4cmで34%~69%の低減効果を確認
