## 橿原地区空間線量率

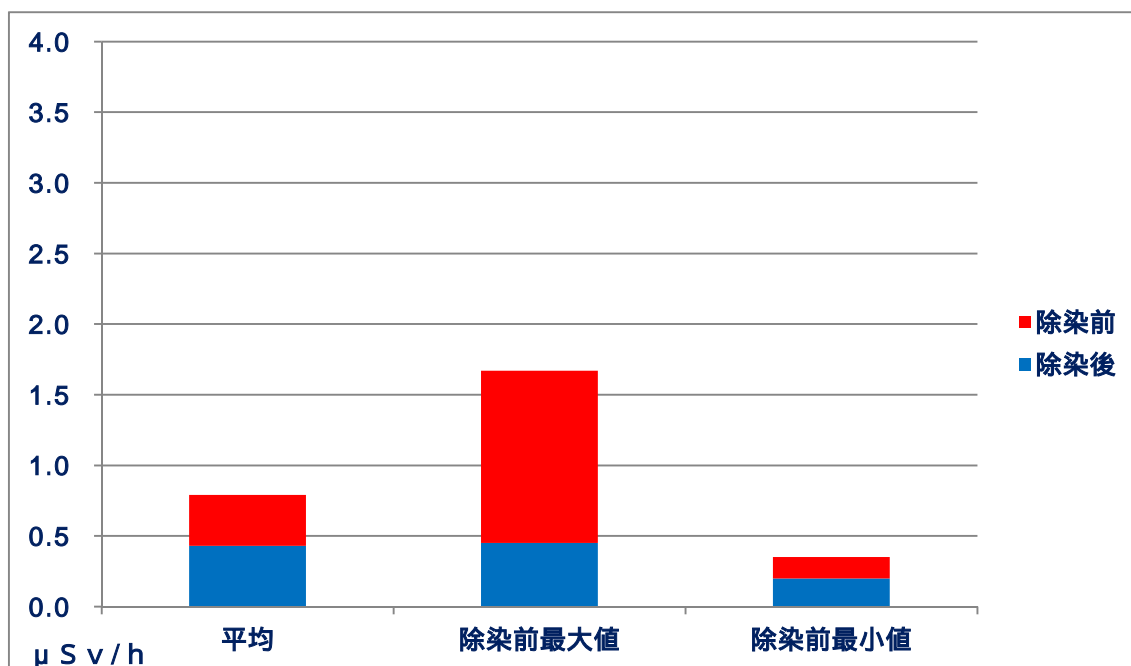
### 玄関前

除染前 (μSv/h)	除染後 (μSv/h)	低減率 (%)	測定点の数 (点)
平均	0.79	0.43	45.6	52
除染前最大値	1.67	0.45	73.1	
除染前最小値	0.35	0.20	42.9

・除染により、空間線量率が除染前と比較して平均で45%低下しました。橿原地区全体空間線量率と比較して低減率が高いのは、玄関が敷地のおおよそ中心にあり、周囲からの放射線の影響を比較的受けにくかったためと考えられます。

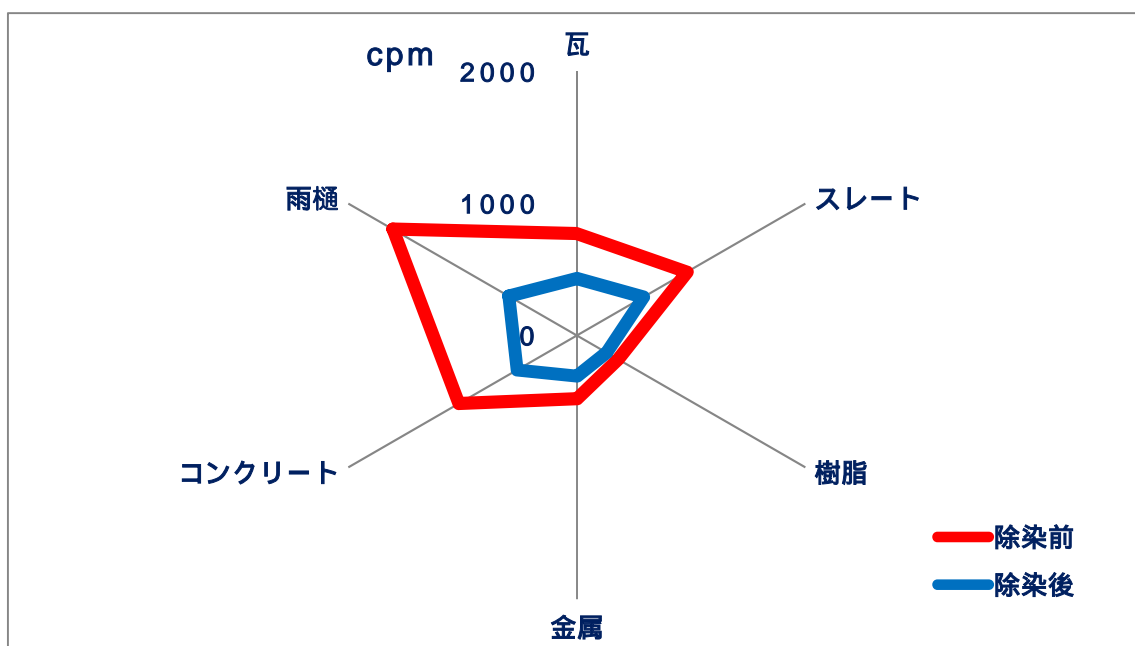
檜原地区表面計数率（平均）  
屋根

除染前 ( c p m )	除染後 ( c p m )	低減率 ( % )	測定点の数 ( 点 )
瓦	772	431	44.2	77
スレート	962	582	39.5	7
樹脂	360	259	28.1	38
金属	480	308	35.8	127
コンクリート	1034	525	49.2	9
雨樋	1611	598	62.9	99

・雨樋が高い数値を記録しています。除染を行うことで62%の低減率が見られます。

・樹脂素材や金属素材は除染前に計測された数値が低いので、元々あまり汚染されなかったと考えられます。

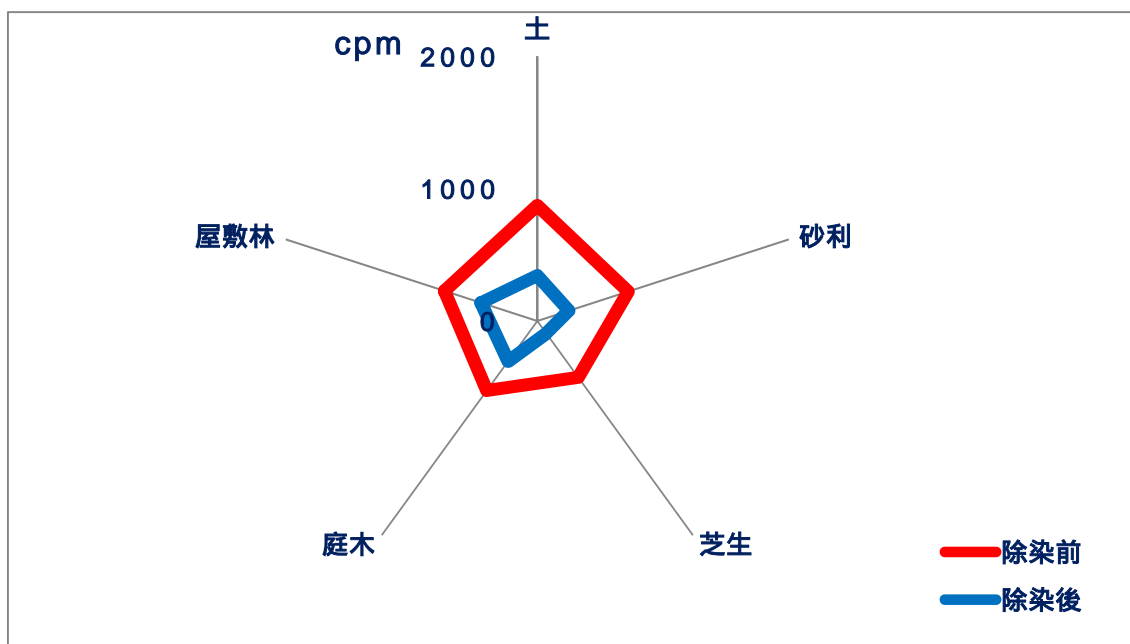
## 庭・屋敷林

除染前 ( c p m )	除染後 ( c p m )	低減率 ( % )	測定点の数 ( 点 )
土	874	344	60.6	80
砂利	723	252	65.1	66
芝生	527	115	78.2	1
庭木	649	376	42.1	65
屋敷林	737	448	39.2	53

・土、砂利、芝生において、除染前と比較してそれぞれ60%以上の低減率が見られます。しかし、芝生に関しては測定点の数が少ないので、一概に低減率が高くなるとは限りません。

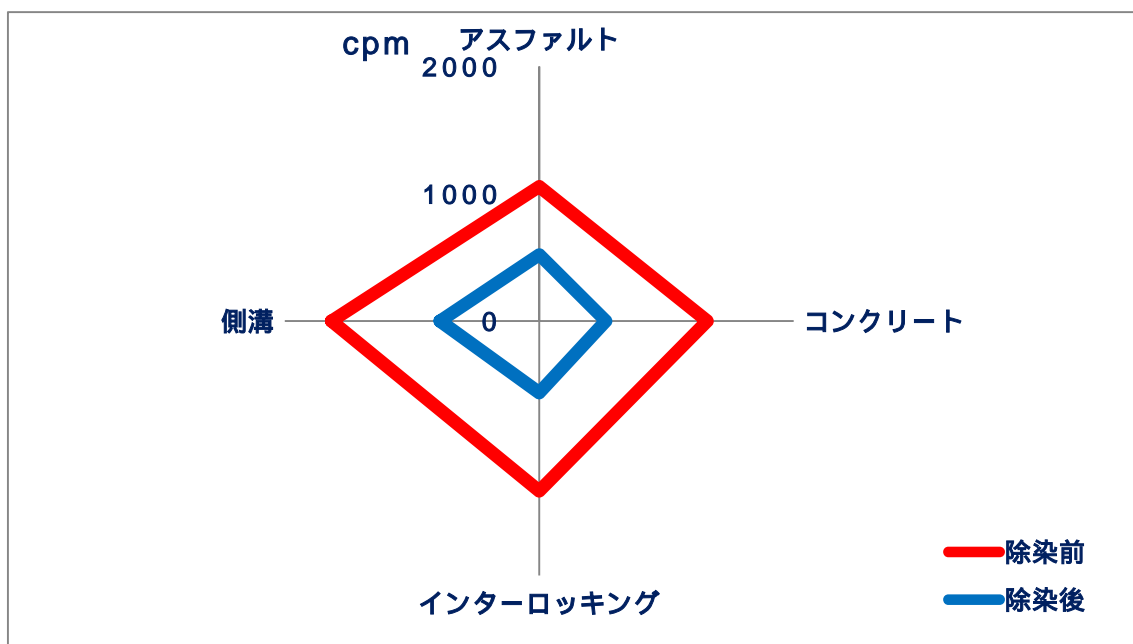
## 舗装面

除染前 ( c p m )	除染後 ( c p m )	低減率 ( % )	測定点の数 ( 点 )
アスファルト	1057	521	50.7	34
コンクリート	1321	523	60.4	65
インターロッキング	1335	563	57.8	6
側溝	1632	779	52.3	20

・全体的に除染前と比較して、それぞれ50%以上の低減率が見られます。

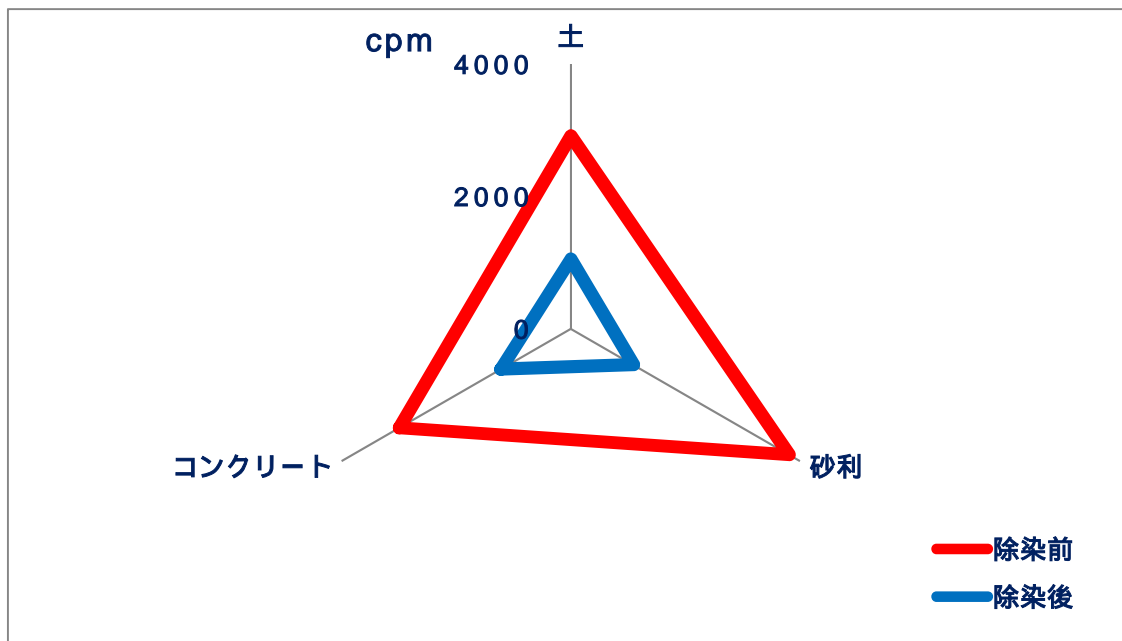
## 雨樋下・軒下

除染前 ( c p m )	除染後 ( c p m )	低減率 ( % )	測定点の数 ( 点 )
土	2914	1054	63.8	87
砂利	3808	1092	71.3	87
コンクリート	2996	1225	59.1	92

- ・ 除染前は素材に関係なく高い数値を記録しています。
- ・ 除染を行うことで、それぞれ50%以上の低減率が見られます。

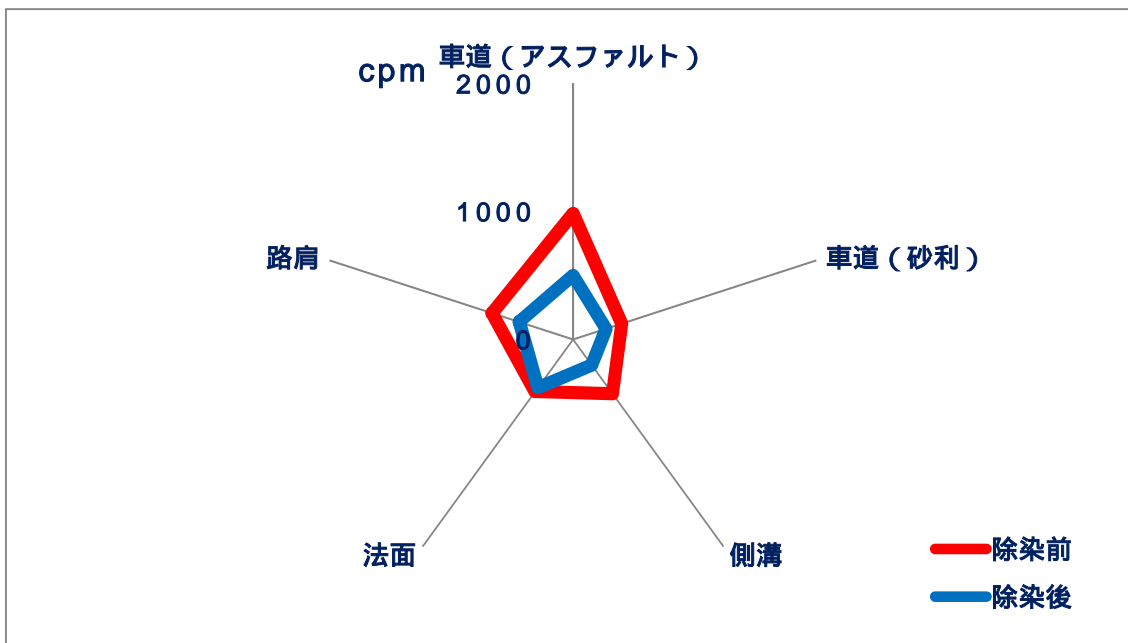
## 道路

除染前 ( c p m )	除染後 ( c p m )	低減率 ( % )	測定点の数 ( 点 )
車道 (アスファルト)	986	499	49.4	712
車道 (砂利)	399	270	32.3	48
側溝	525	248	52.8	314
法面	504	466	7.5	627
路肩	666	441	33.8	809

・法面の低減率が低いのは、崩落の危険性があるため表土除去が行えず、除草のみの除染作業だったためと考えられます。
