片倉地区空間線量率
玄関前

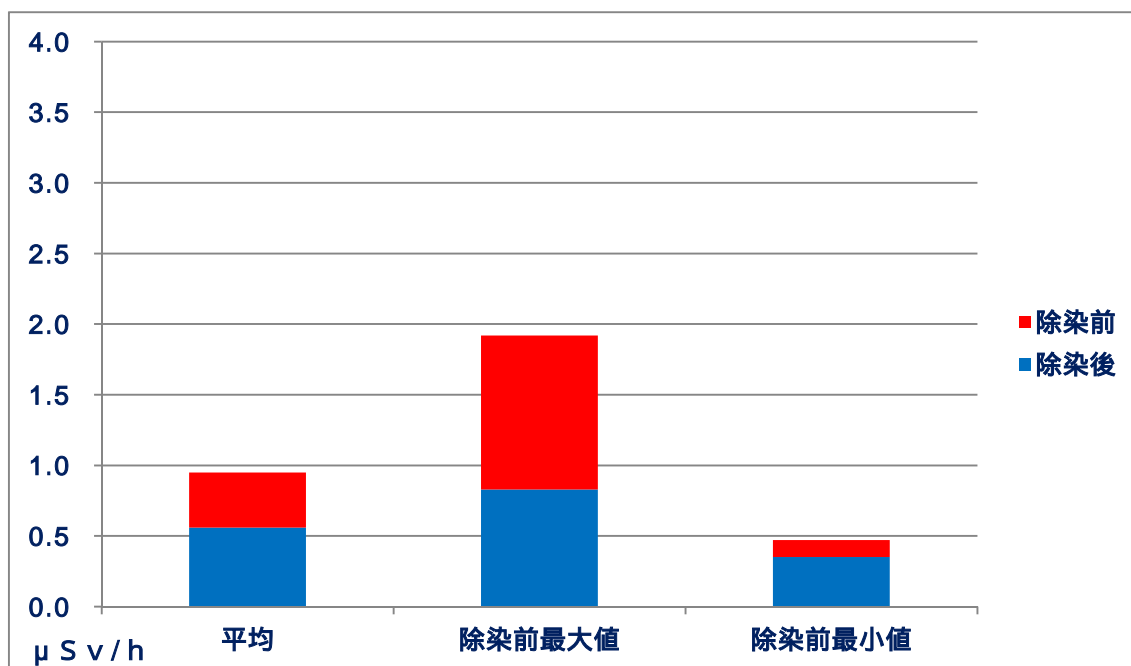
・除染により、空間線量率が除染前と比較して平均で41%低下しました。片倉地区全体空間線量率と比較して低減率が高いのは、玄関が敷地のおおよそ中心にあり、周囲からの放射線の影響を比較的受けにくかったためと考えられます。

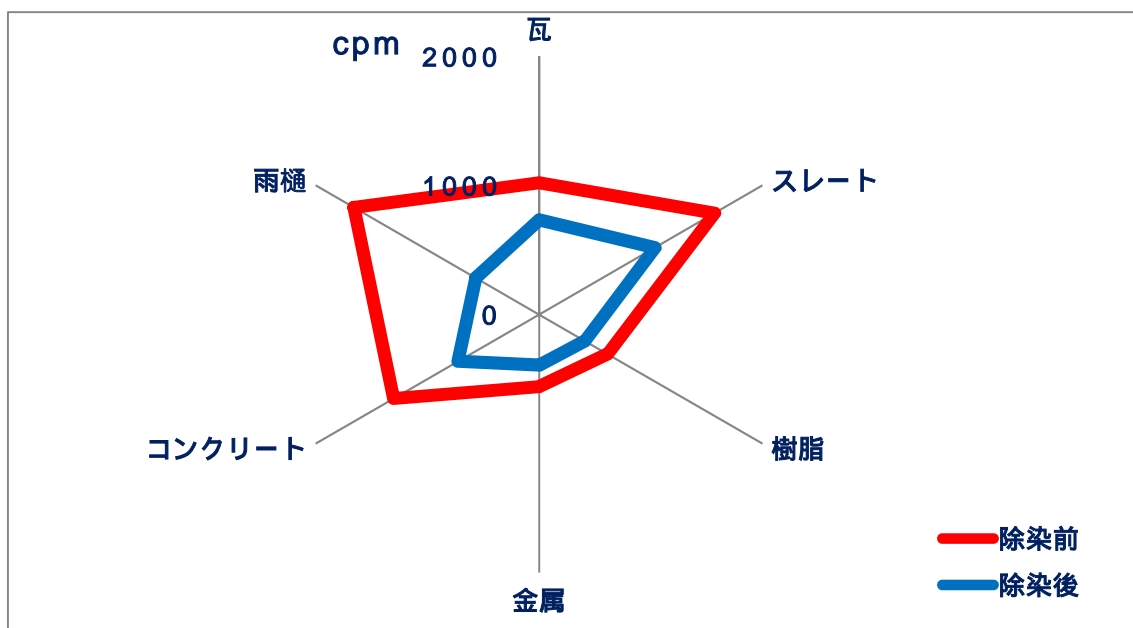
片倉地区表面計数率（平均）
屋根

・ 除染前の計測では、スレート素材、コンクリート素材、雨樋が高い数値を記録しています。

・ 雨樋では除染前と比較して65%の低減率が見られます。

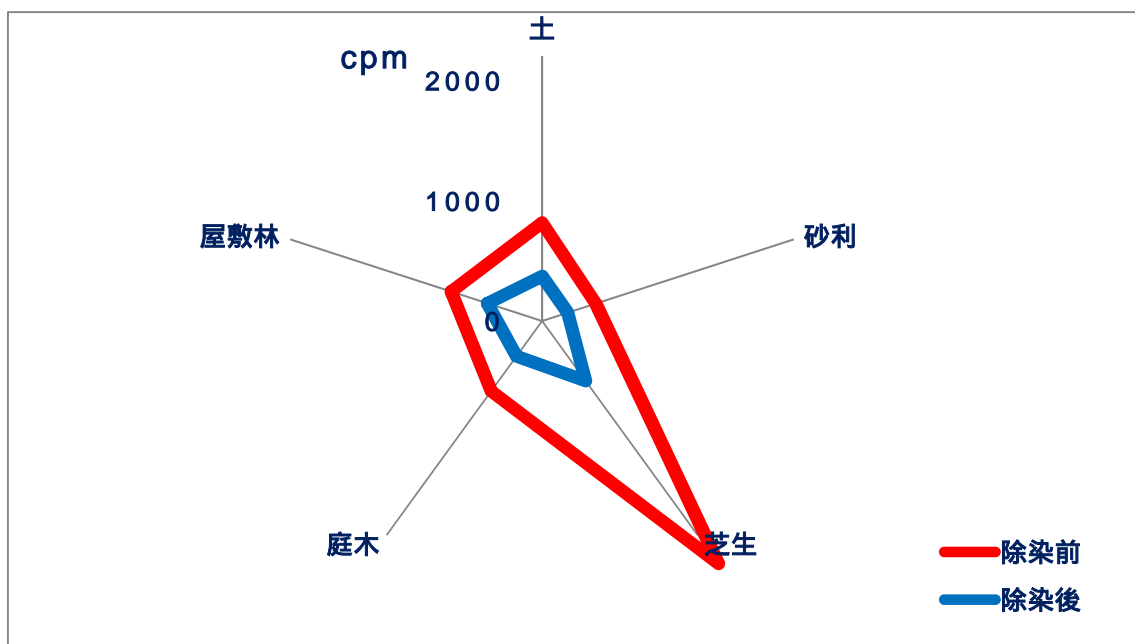
庭・屋敷林

・芝生は除染を行うことにより、除染前と比較して75%の低減率となっています。これは、はぎとった芝生に多くの放射性物質が付着していたためと考えられます。しかし測定点の数が少ないので、一概に低減率が高くなるとは限りません。

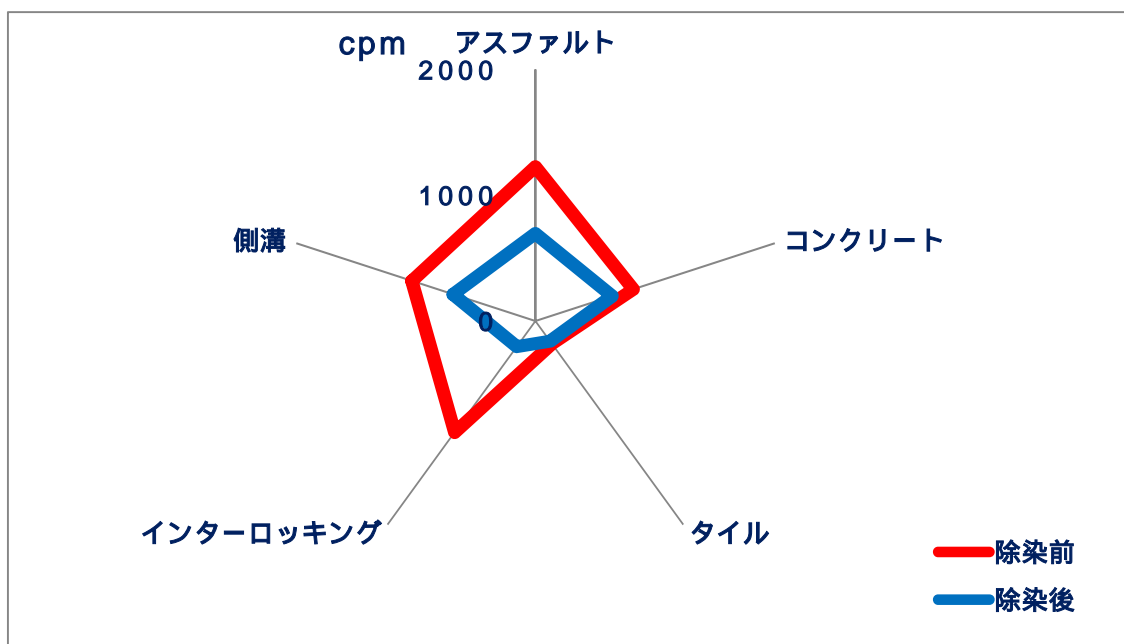
舗装面

・除染前と比較してコンクリート素材やタイル素材の低減率が低いですが、特にタイル素材は除染前に計測された数値が低いので、元々あまり汚染されていなかったと考えられます。

・インターロッキングは高い低減率が見られますが、測定点の数が少ないので、一概に低減率が高くなるとは限りません。

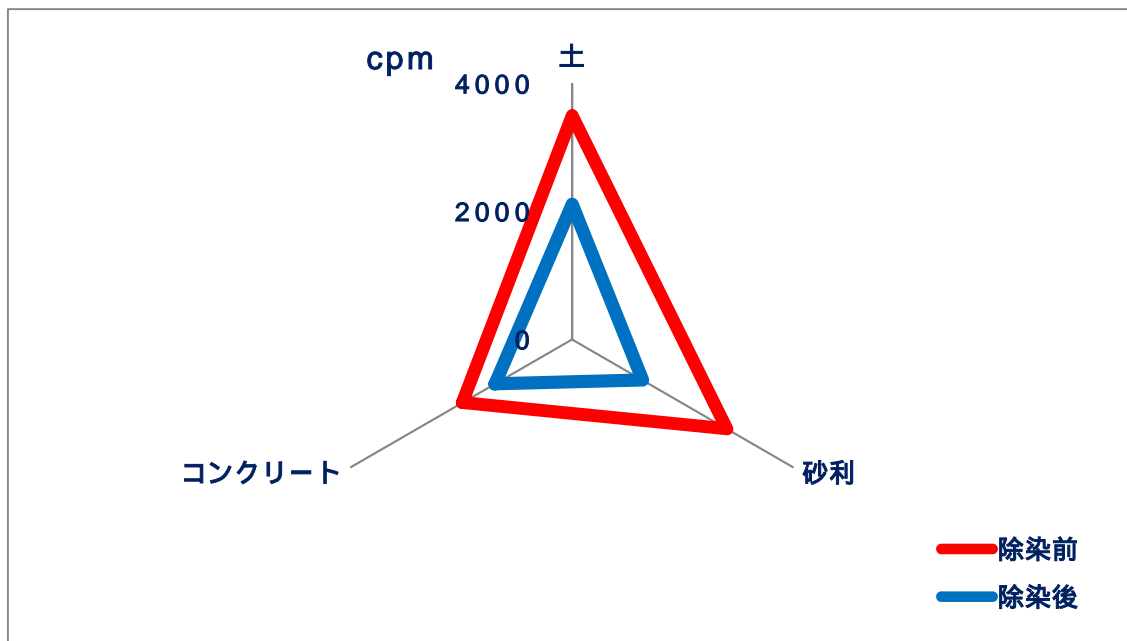
雨樋下・軒下

- ・ 除染前は素材に関係なく高い数値を記録しています。
- ・ 除染を行うことで、全体的に除染前と比較して表面計数率の低下が見られます。
