大谷地区空間線量率
玄関前

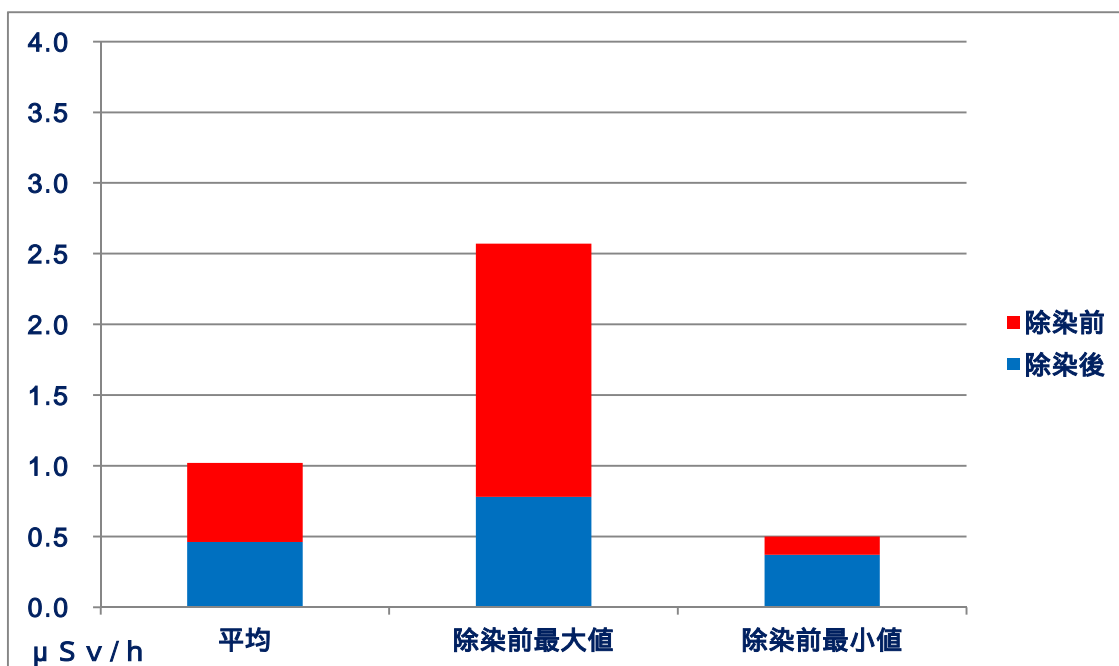
除染前 (μSv/h)	除染後 (μSv/h)	低減率 (%)	測定点の数 (点)
平均	1.02	0.46	55.5	43
除染前最大値	2.57	0.78	69.6	
除染前最小値	0.50	0.37	26.0

・ 除染により、空間線量率が除染前と比較して平均で55.5%低下しました。

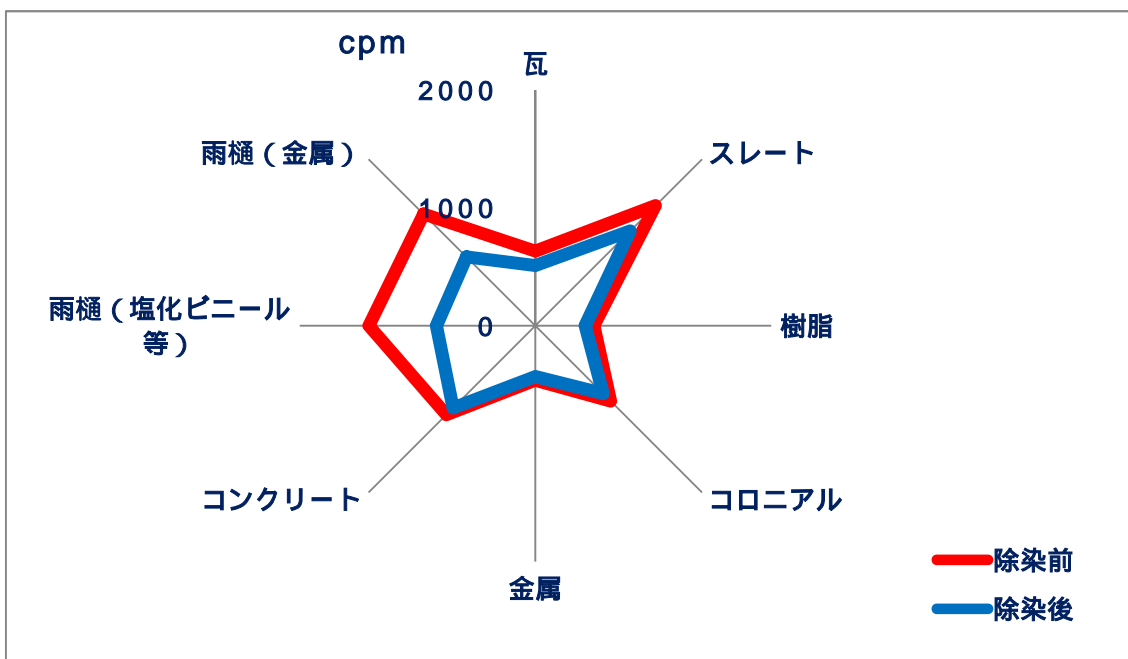
大谷地区表面計数率（平均）
屋根

除染前 (c p m)	除染後 (c p m)	低減率 (%)	測定点の数 (点)
瓦	634	512	19.1	52
スレート	1440	1136	21.1	7
樹脂	496	423	14.8	34
コロニアル	903	813	10.0	1
金属	461	432	6.2	95
コンクリート	1067	987	7.5	1
雨樋（塩化ビニール等）	1412	840	40.5	67
雨樋（金属）	1342	826	38.4	8

・金属素材や樹脂素材の屋根は、除染前でも表面計数率が低い傾向にあります。

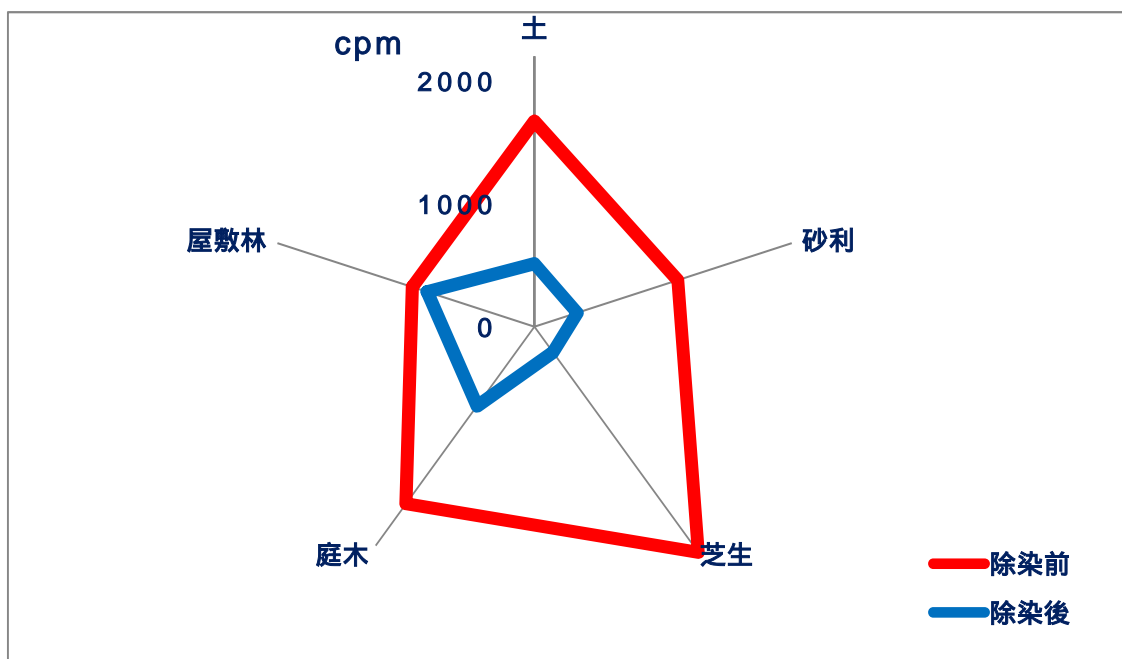
庭・屋敷林

除染前 (c p m)	除染後 (c p m)	低減率 (%)	測定点の数 (点)
土	1672	514	69.3	67
砂利	1225	365	70.2	49
芝生	2268	256	88.7	3
庭木	1779	796	55.3	47
屋敷林	1045	918	12.2	17

・土・砂利・庭木部分は、表土を除去しているのので除染効果が高く、除染前と比較して50%以上の低減率が見られます。

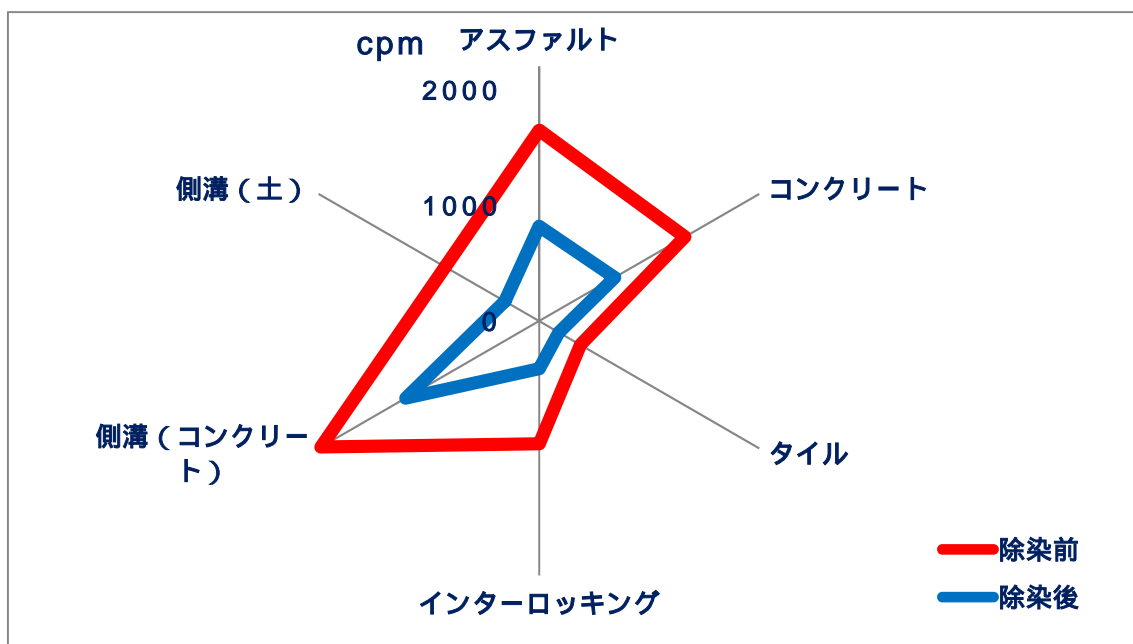
舗装面

除染前 (c p m)	除染後 (c p m)	低減率 (%)	測定点の数 (点)
アスファルト	1649	819	50.3	27
コンクリート	1454	753	48.2	41
タイル	411	196	52.2	8
インターロッキング	1062	412	61.2	3
側溝 (コンクリート)	2180	1333	38.9	17
側溝 (土)	939	342	63.6	6

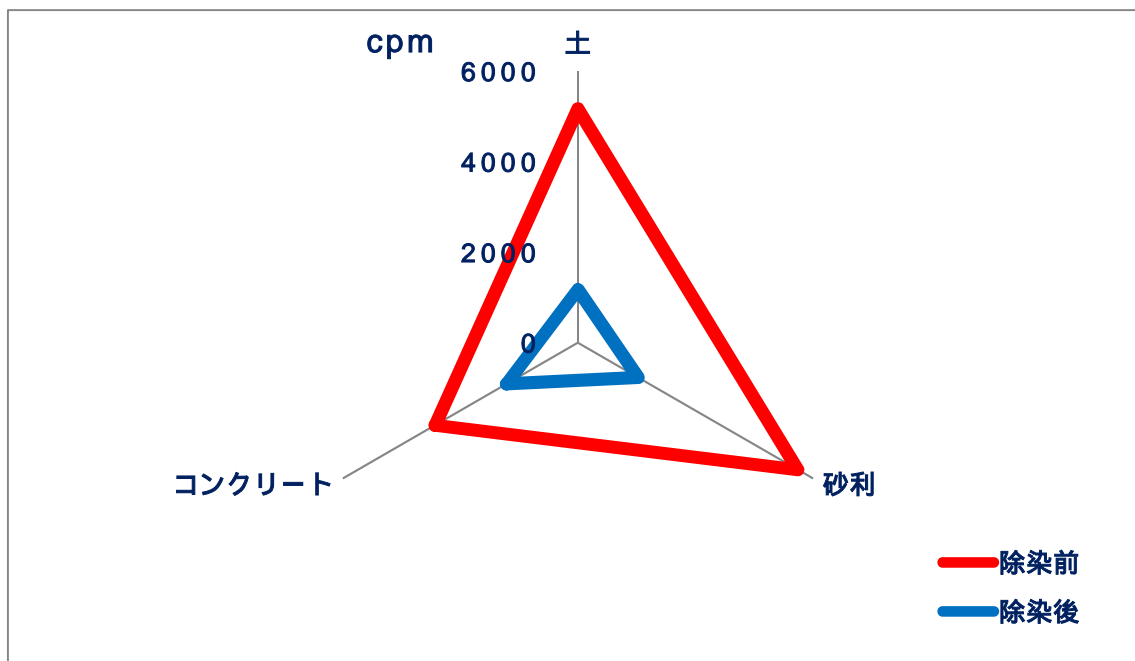
雨樋下・軒下

除染前 (c p m)	除染後 (c p m)	低減率 (%)	測定点の数 (点)
土	5173	1175	77.3	85
砂利	5610	1536	72.6	73
コンクリート	3647	1822	50.0	56

- ・ 除染前は素材に関係なく高い数値を記録しています。
- ・ 除染を行うことで、それぞれ50%以上の低減率が見られます。

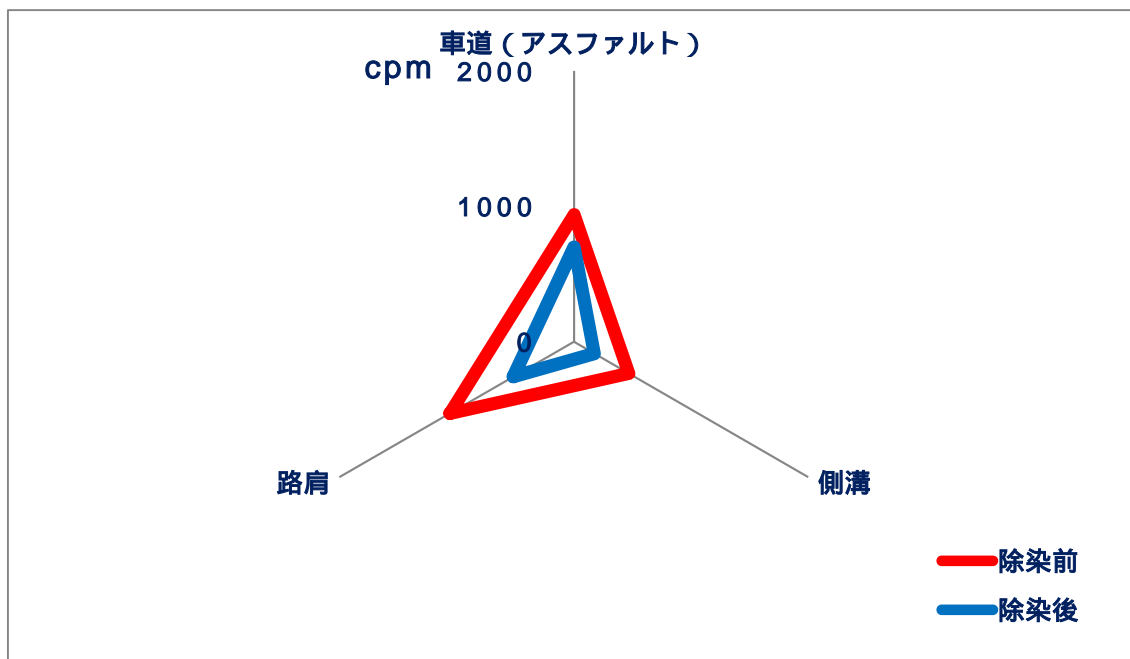
道路

除染前 (c p m)	除染後 (c p m)	低減率 (%)	測定点の数 (点)
車道 (アスファルト)	938	701	25.2	75
側溝	468	174	62.7	34
路肩	1060	517	51.2	150
