大木戸地区空間線量率（平均）

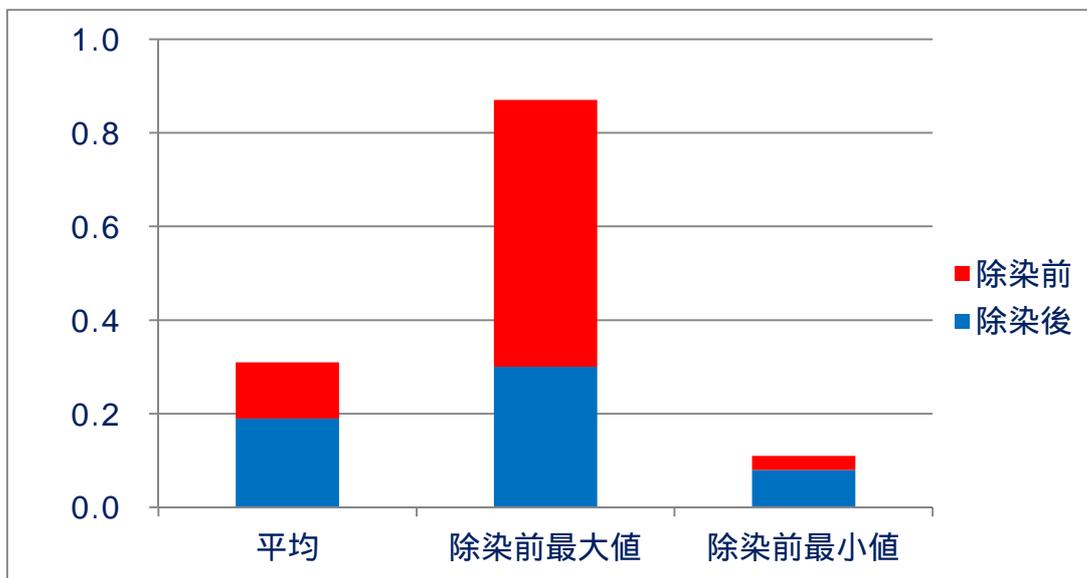
玄関前

除染前 (μSv/h)	除染後 (μSv/h)	低減率 (%)	測定点の数 (点)
平均	0.31	0.19	38.7%	473
除染前最大値	0.87	0.30	65.5%	
除染前最小値	0.11	0.08	27.3%

・除染により、空間線量率が除染前と比較して平均で38.7%低下しました。

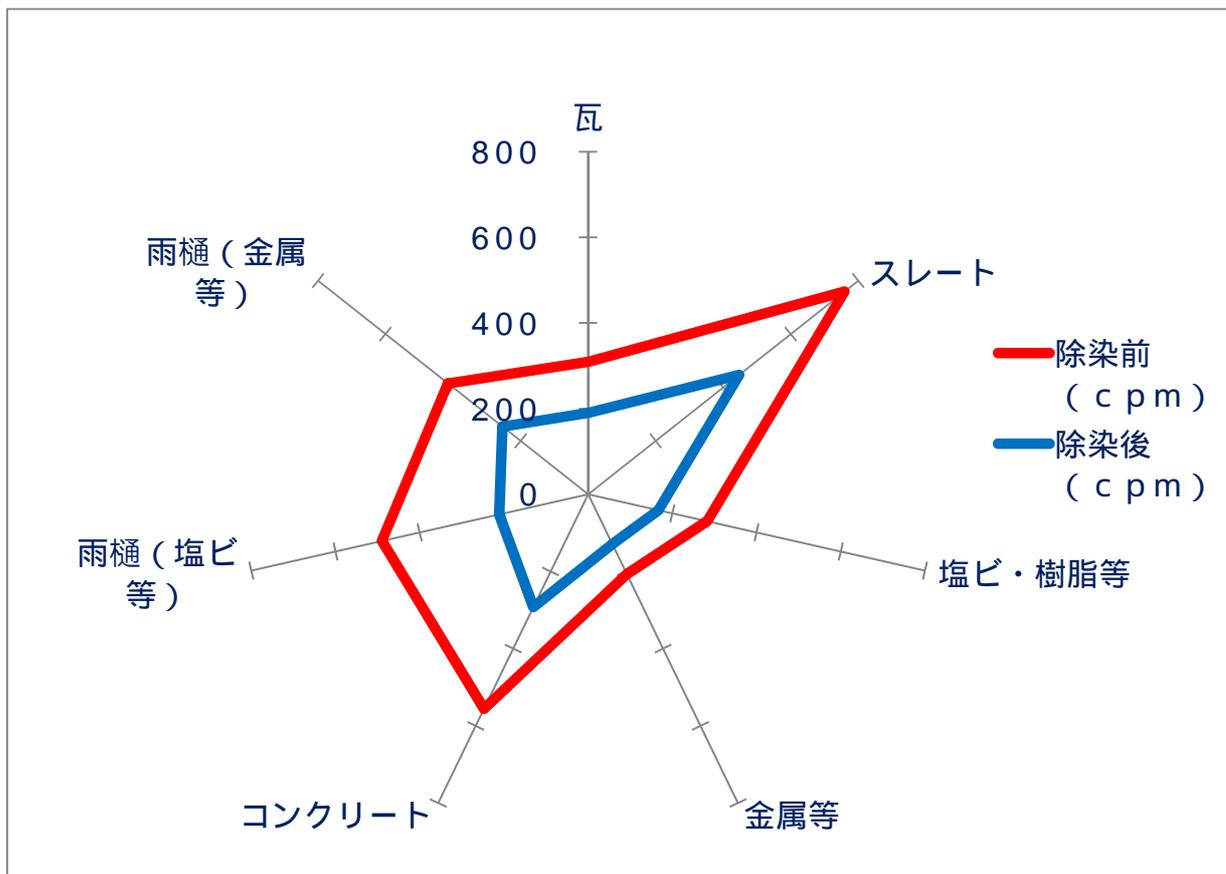
屋根・雨樋

除染前 (c p m)	除染後 (c p m)	低減率 (%)	測定点の数 (点)
瓦	309	190	38.5%	300
スレート	759	447	41.1%	23
塩ビ・樹脂等	283	167	41.0%	346
金属等	207	129	37.7%	34
コンクリート	556	292	47.5%	20
雨樋（塩ビ等）	490	211	56.9%	764
雨樋（金属等）	415	253	39.0%	70

・ 金属素材や樹脂素材のように表面が滑らかな物は、除染前でも表

面計数率が低い傾向にあります。

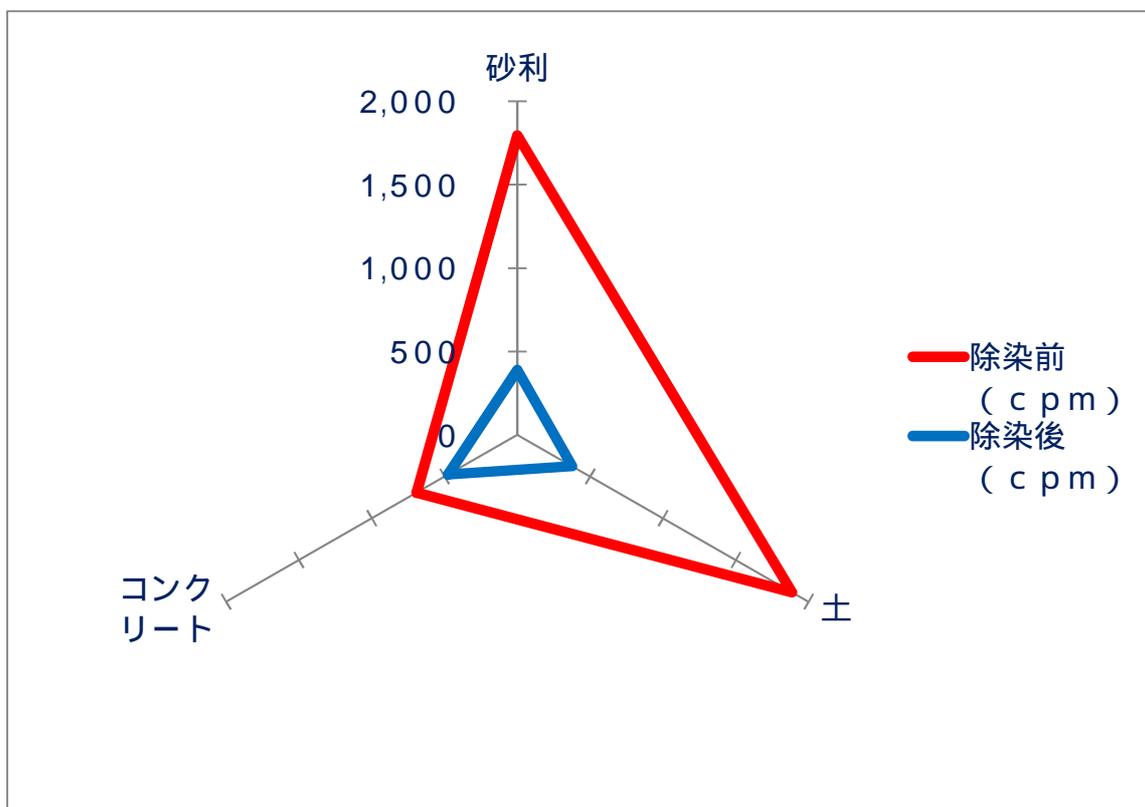
雨樋下・軒下

除染前 (c p m)	除染後 (c p m)	低減率 (%)	測定点の数 (点)
砂利	1,796	389	78.3%	428
土	1,886	376	80.1%	236
コンクリート	692	476	31.2%	93

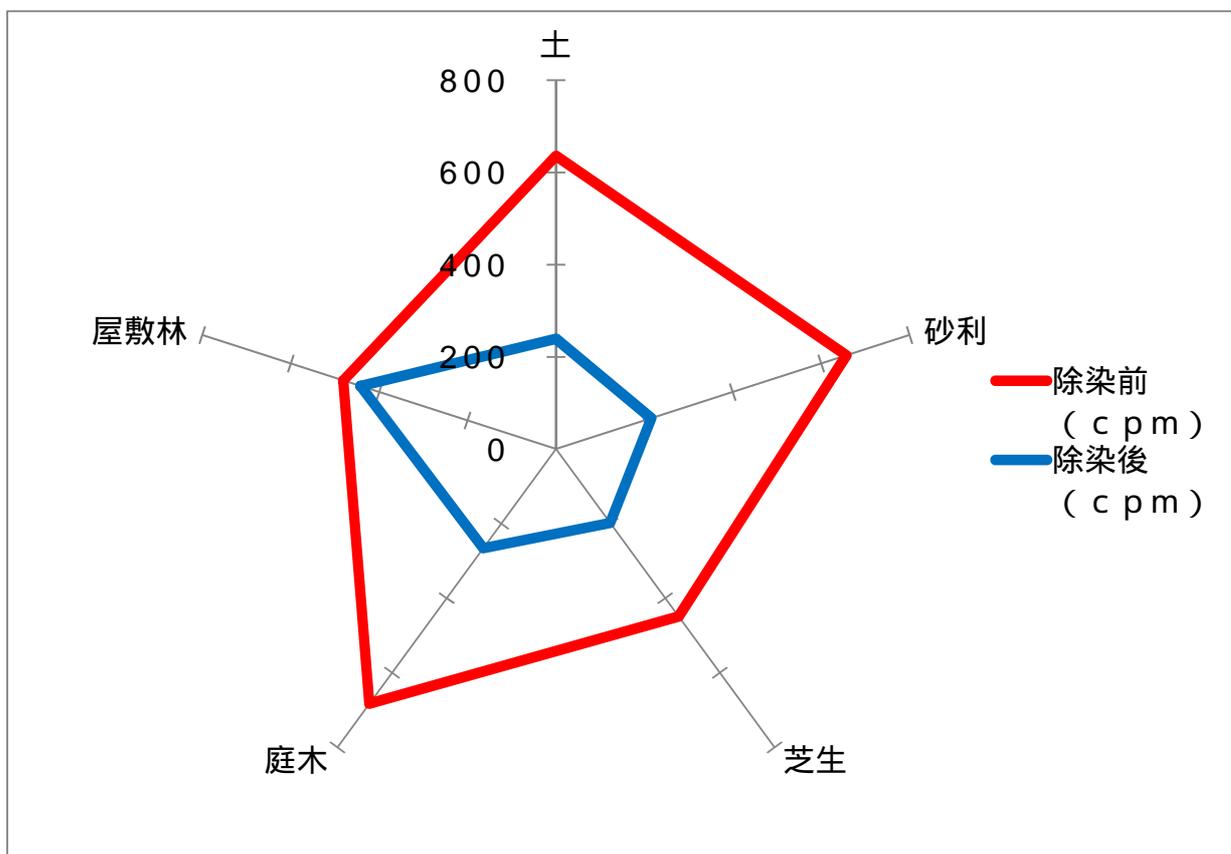
庭・屋敷林

除染前 (cpm)	除染後 (cpm)	低減率 (%)	測定点の数 (点)
土	636	239	62.4%	284
砂利	657	216	67.1%	405
芝生	449	198	55.9%	45
庭木	683	266	61.1%	465
屋敷林	481	442	8.1%	41

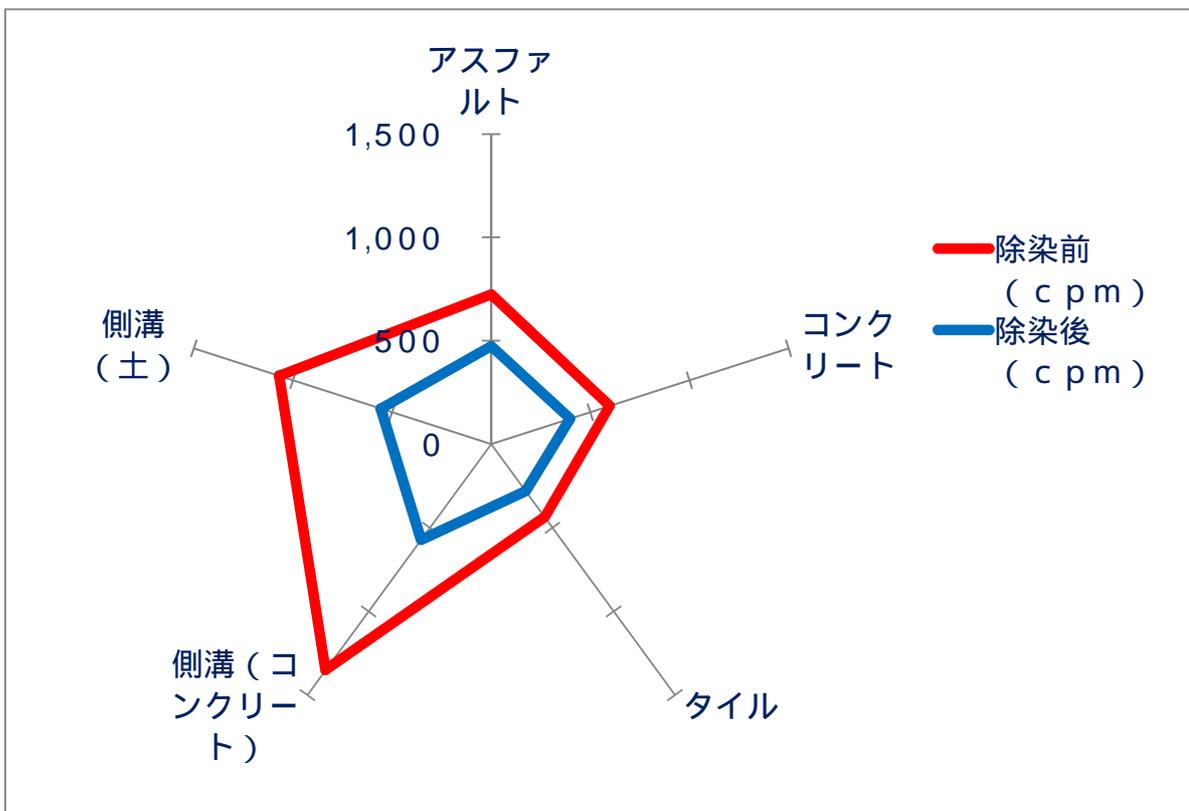
舗装面

除染前 (c p m)	除染後 (c p m)	低減率 (%)	測定点の数 (点)
アスファルト	724	474	34.5%	182
コンクリート	598	399	33.3%	441
タイル	437	281	35.7%	96
側溝(コンクリート)	1,352	573	57.6%	97
側溝(土)	1,069	556	48.0%	21

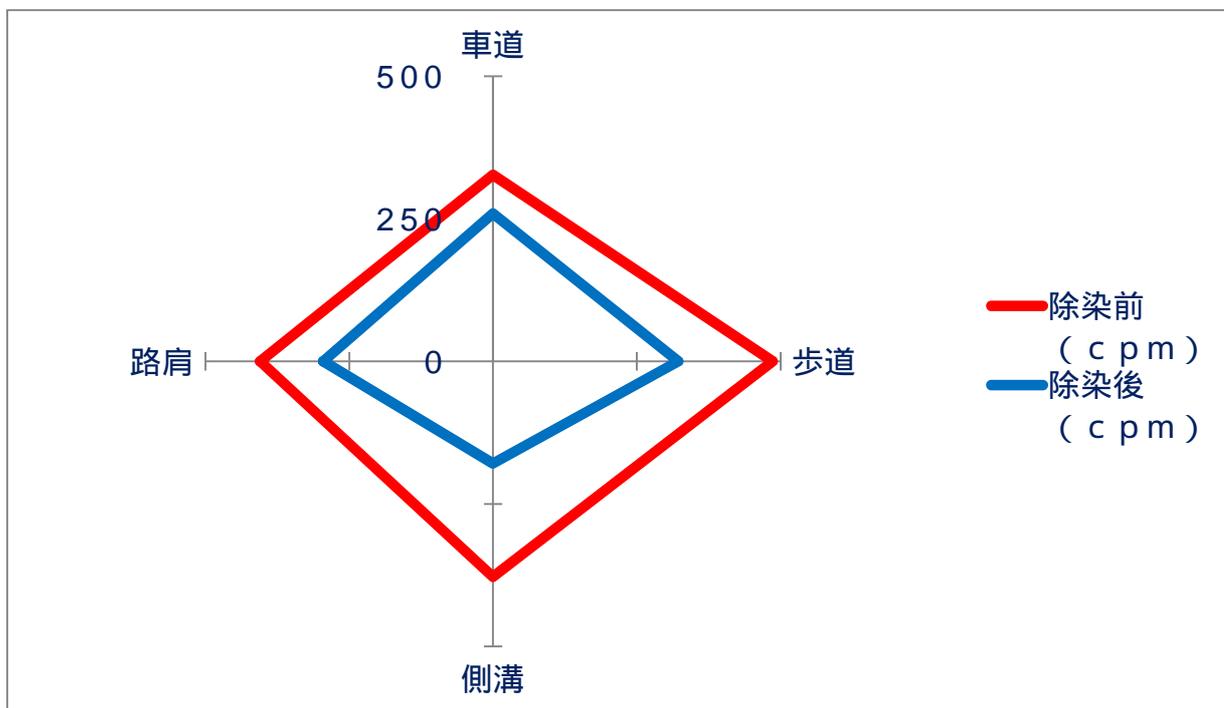
道路

除染前 (c p m)	除染後 (c p m)	低減率 (%)	測定点の数 (点)
車道	327	259	20.8%	107
歩道	486	322	33.7%	101
側溝	378	179	52.6%	134
路肩	405	295	27.2%	214
