押釜地区空間線量率

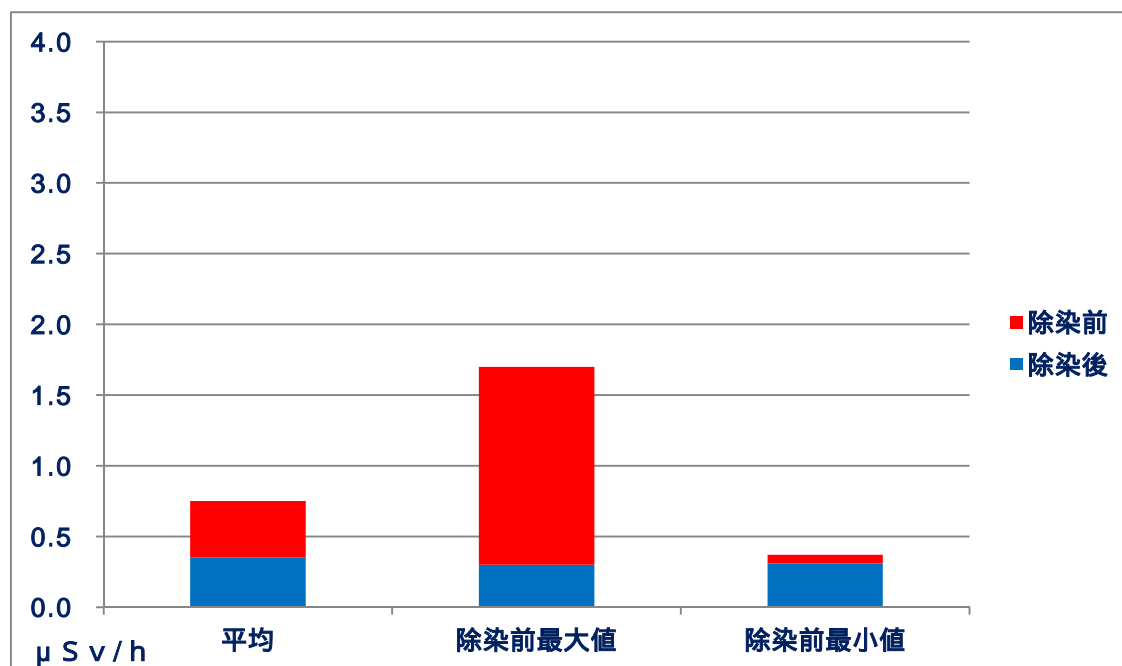
玄関前

除染前 (μSv/h)	除染後 (μSv/h)	低減率 (%)	測定点の数 (点)
平均	0.75	0.35	53.3	106
除染前最大値	1.70	0.30	82.4	
除染前最小値	0.37	0.31	16.2

・ 除染により、空間線量率が除染前と比較して平均で53%低下しました。

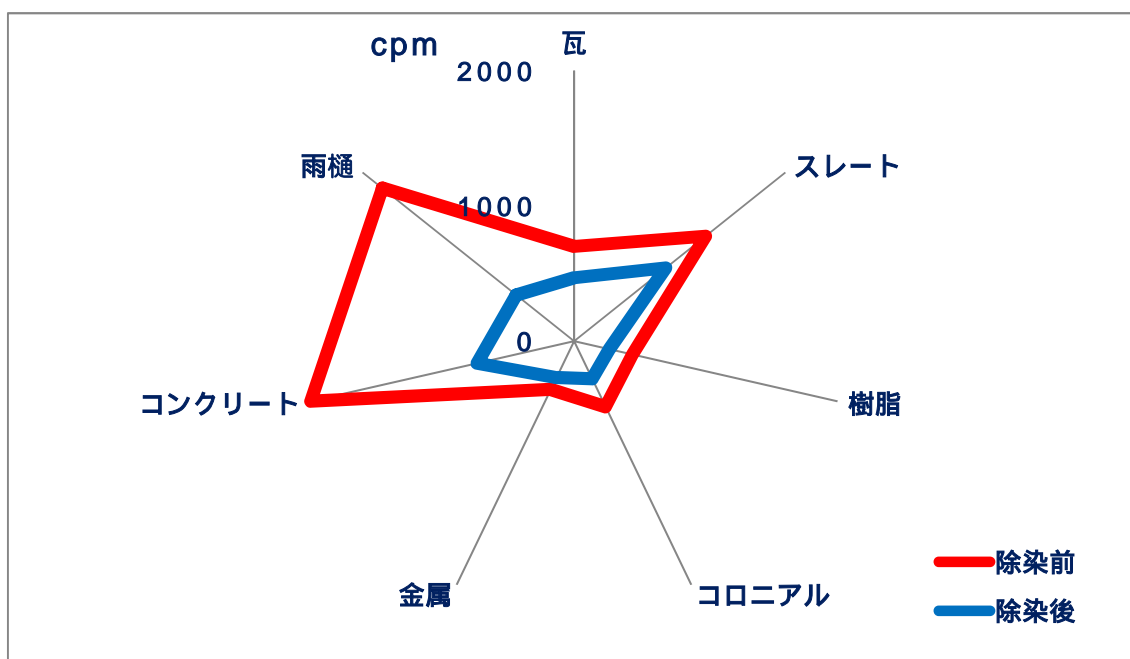
押釜地区表面計数率（平均）
屋根

除染前 (c p m)	除染後 (c p m)	低減率 (%)	測定点の数 (点)
瓦	701	469	33.1	128
スレート	1246	868	30.3	31
樹脂	443	267	39.7	86
コロニアル	538	309	42.6	8
金属	396	299	24.5	160
コンクリート	1999	735	63.2	9
雨樋	1813	547	69.8	196

・ 除染前の計測では、雨樋とコンクリート素材の屋根が高い数値を記録しています。除染を行うことで、どちらも除染前と比較して60%以上の低減率を達成しています。

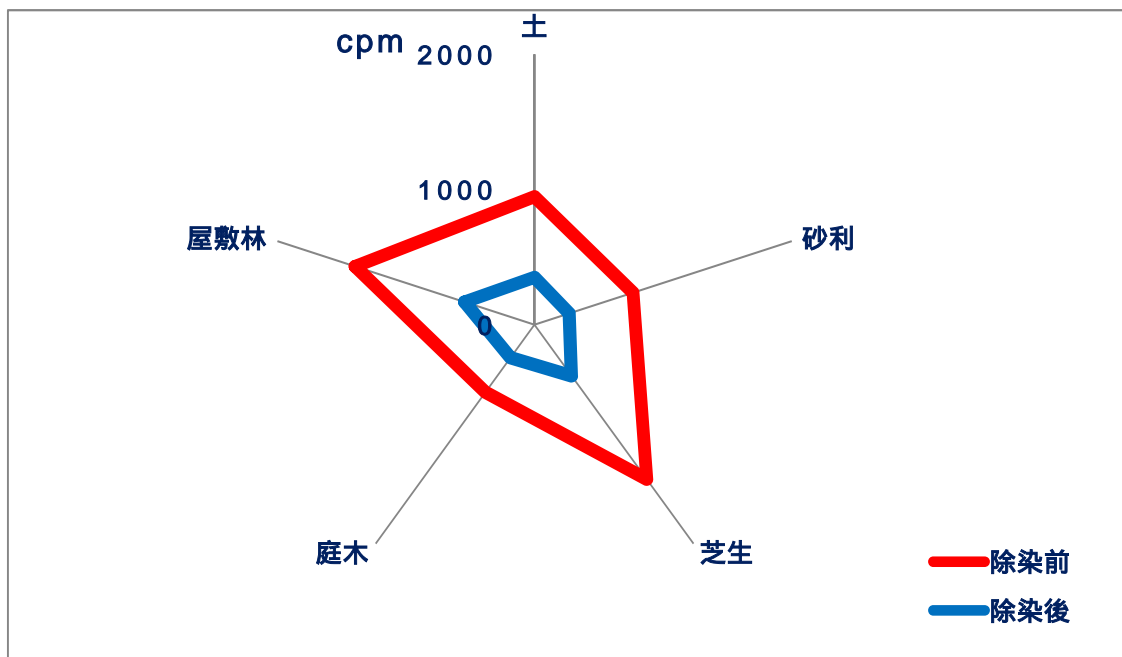
庭・屋敷林

除染前 (c p m)	除染後 (c p m)	低減率 (%)	測定点の数 (点)
土	947	352	62.8	155
砂利	766	270	64.8	130
芝生	1413	466	67.0	11
庭木	618	302	51.1	87
屋敷林	1395	544	61.0	62

- ・ 除染前の計測では、芝生、屋敷林が高い数値を記録しています。除染を行うことで、どちらも除染前と比較して60%以上の低減率が見られます。
- ・ 全体的に見ても除染前と比較して50%以上の低減率が見られます。

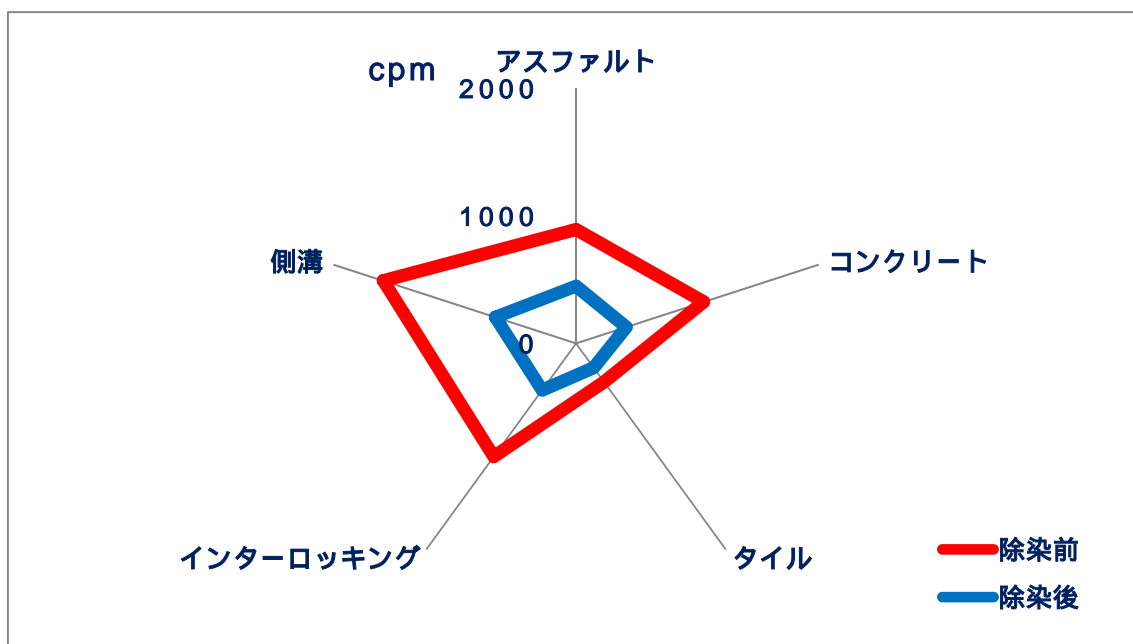
舗装面

除染前 (c p m)	除染後 (c p m)	低減率 (%)	測定点の数 (点)
アスファルト	894	448	49.9	43
コンクリート	1052	414	60.6	142
タイル	374	235	37.2	23
インターロッキング	1098	454	58.7	10
側溝	1590	664	58.2	33

- ・ 除染前と比較して、コンクリート素材、インターロッキング、側溝においてそれぞれ50%以上の低減率が見られます。
- ・ タイル素材は除染前に計測された数値が低いので、元々あまり汚染されていなかったと考えられます。

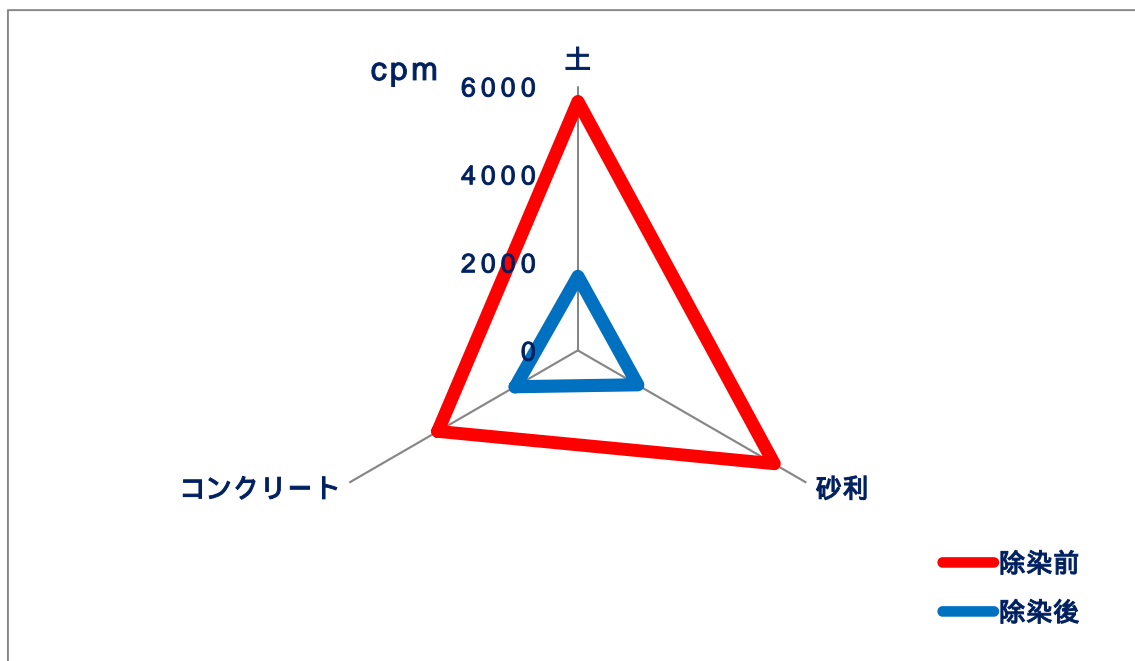
雨樋下・軒下

除染前 (c p m)	除染後 (c p m)	低減率 (%)	測定点の数 (点)
土	5658	1685	70.2	63
砂利	5149	1569	69.5	51
コンクリート	3681	1653	55.1	38

- ・ 除染前は素材に関係なく高い数値を記録しています。
- ・ 除染を行うことで、それぞれ50%以上の低減率が見られます。

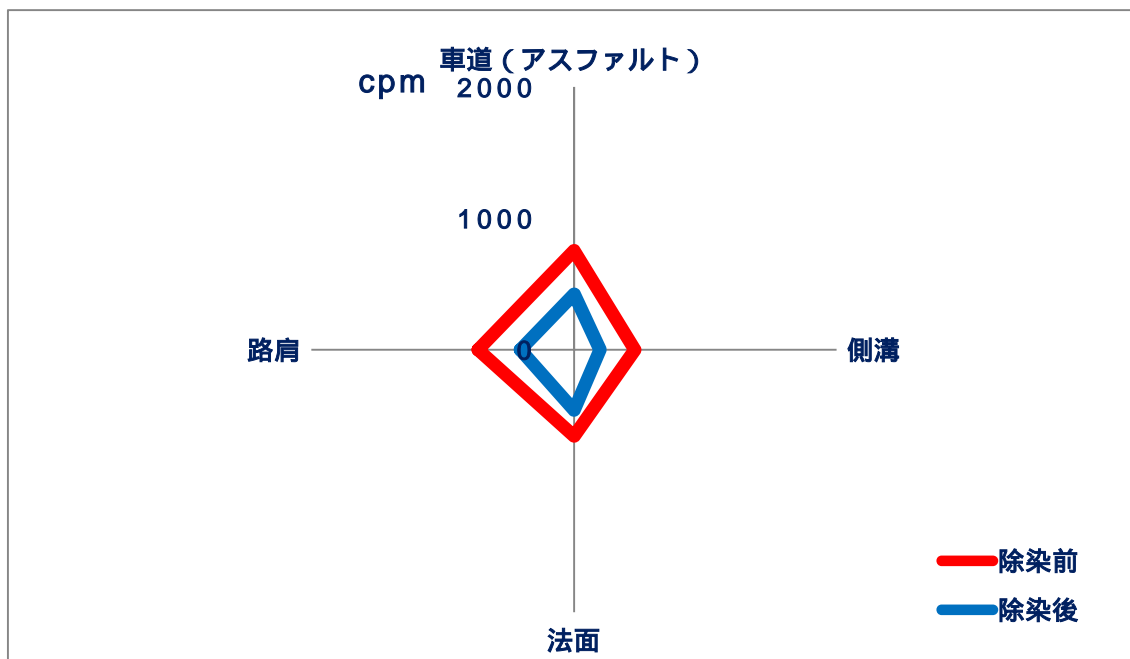
道路

除染前 (c p m)	除染後 (c p m)	低減率 (%)	測定点の数 (点)
車道（アスファルト）	756	426	44.0	1012
側溝	464	197	57.5	583
法面	659	461	30.0	543
路肩	731	410	43.9	1012
