## 高倉地区空間線量率 玄関前

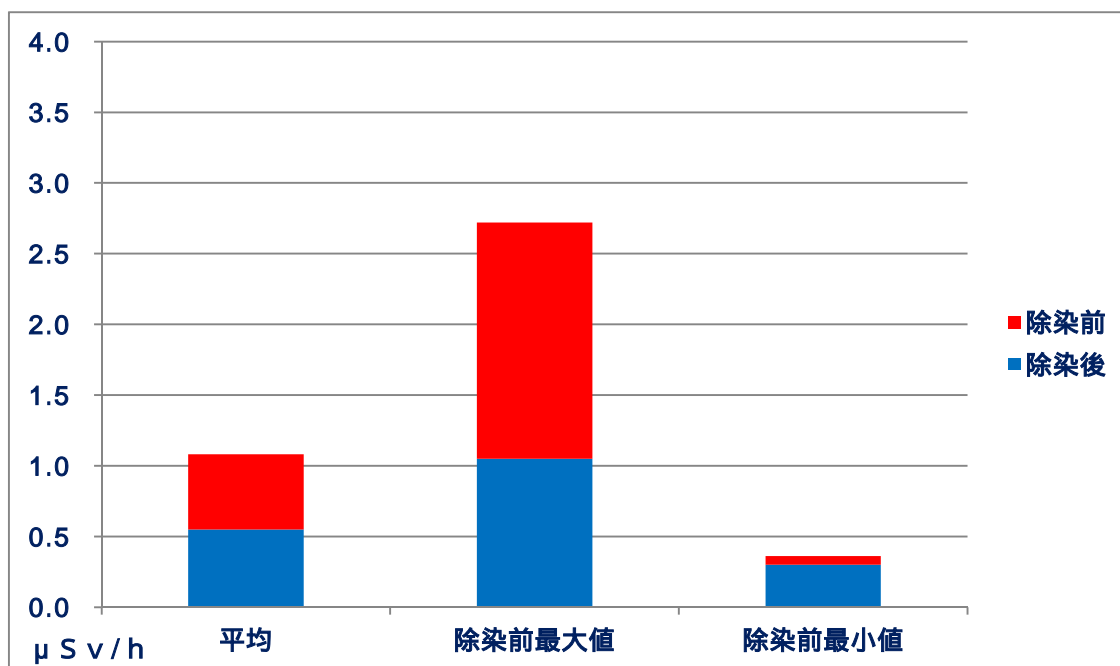
除染前 ( $\mu\text{Sv/h}$ )	除染後 ( $\mu\text{Sv/h}$ )	低減率 (%)	測定点の数 (点)
平均	1.08	0.55	49.1	109
除染前最大値	2.72	1.05	61.4	
除染前最小値	0.36	0.30	16.7

・除染により、空間線量率が除染前と比較して平均で49%低下しました。高倉地区全体空間線量率と比較して低減率が高いのは、玄関が敷地のおおよそ中心にあり、周囲からの放射線の影響を比較的受けにくかったためと考えられます。

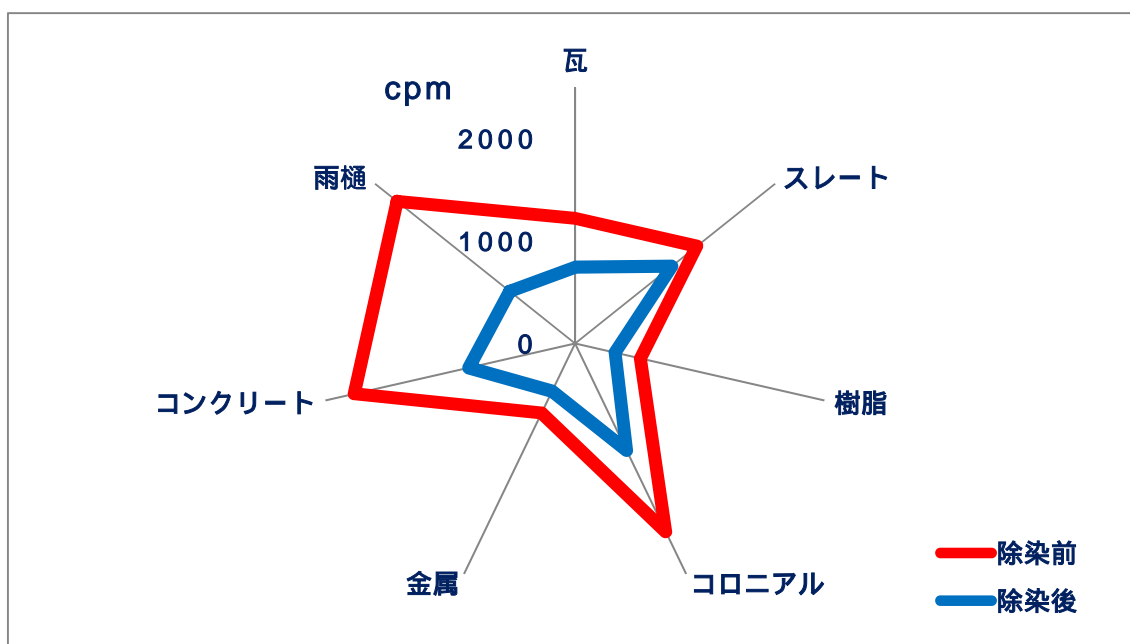
高倉地区表面計数率（平均）  
屋根

除染前 ( c p m )	除染後 ( c p m )	低減率 ( % )	測定点の数 ( 点 )
瓦	1222	745	39.0	107
スレート	1522	1207	20.7	8
樹脂	656	401	38.9	73
コロニアル	2042	1161	43.1	12
金属	753	517	31.3	192
コンクリート	2213	1064	51.9	6
雨樋	2224	817	63.3	182

・素材により、汚染状況・低減率に大きく違いが見られます。雨樋部分の低減率が高いのは、雨樋内の放射性物質が多く付着している堆積物を取り除いたためと考えられます。

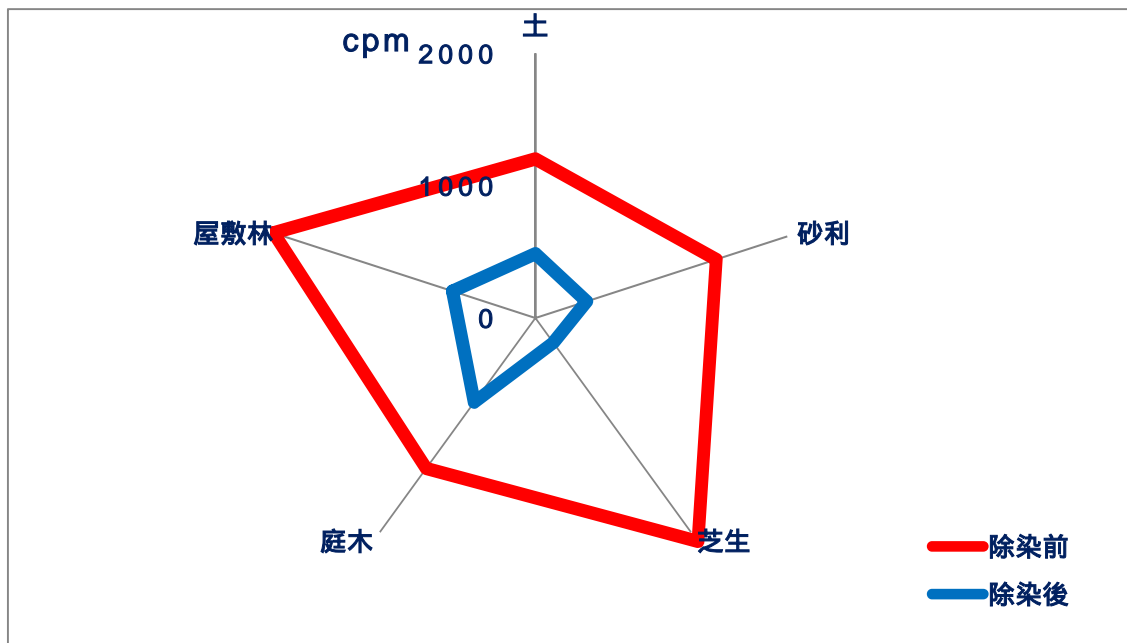
## 庭・屋敷林

除染前 ( c p m )	除染後 ( c p m )	低減率 ( % )	測定点の数 ( 点 )
土	1204	487	59.6	100
砂利	1436	405	71.8	130
芝生	2088	229	89.0	12
庭木	1405	787	44.0	111
屋敷林	2081	659	68.3	123

・庭木以外は除染前と比較して、それぞれ50%以上の低減率が見られます。

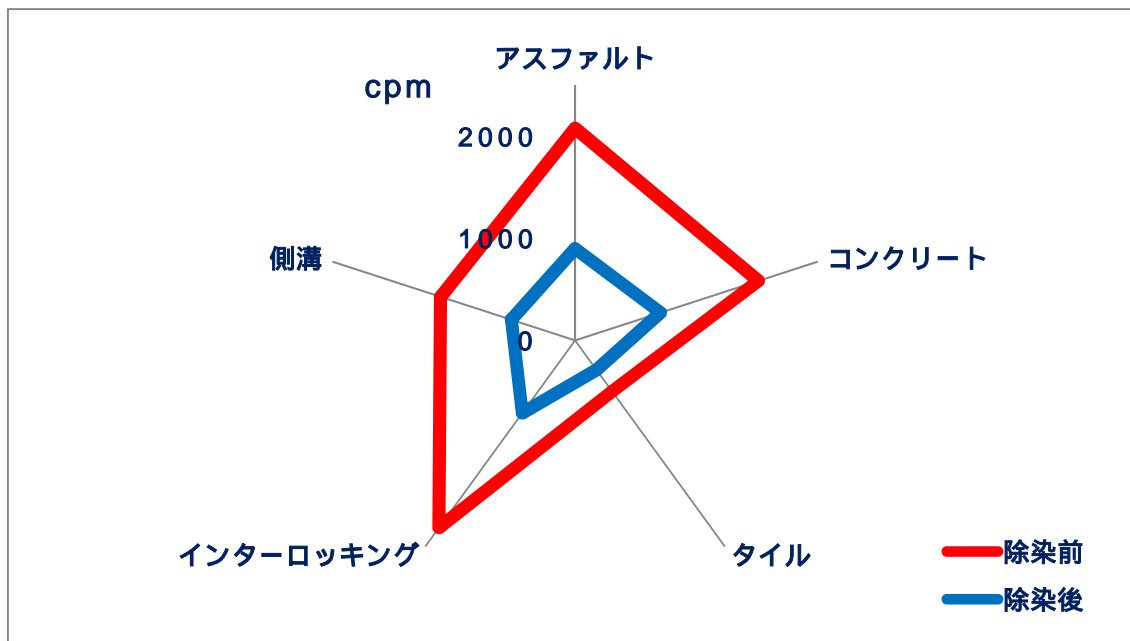
## 舗装面

除染前 ( c p m )	除染後 ( c p m )	低減率 ( % )	測定点の数 ( 点 )
アスファルト	2081	901	56.7	31
コンクリート	1891	882	53.4	93
タイル	618	359	41.9	40
インターロッキング	2271	882	61.2	13
側溝	1384	656	52.6	31

- ・タイル素材以外は除染前と比較して、それぞれ50%以上の低減率が見られます。
- ・タイル素材は除染前に計測された数値が低いので、元々あまり汚染されていなかったと考えられます。

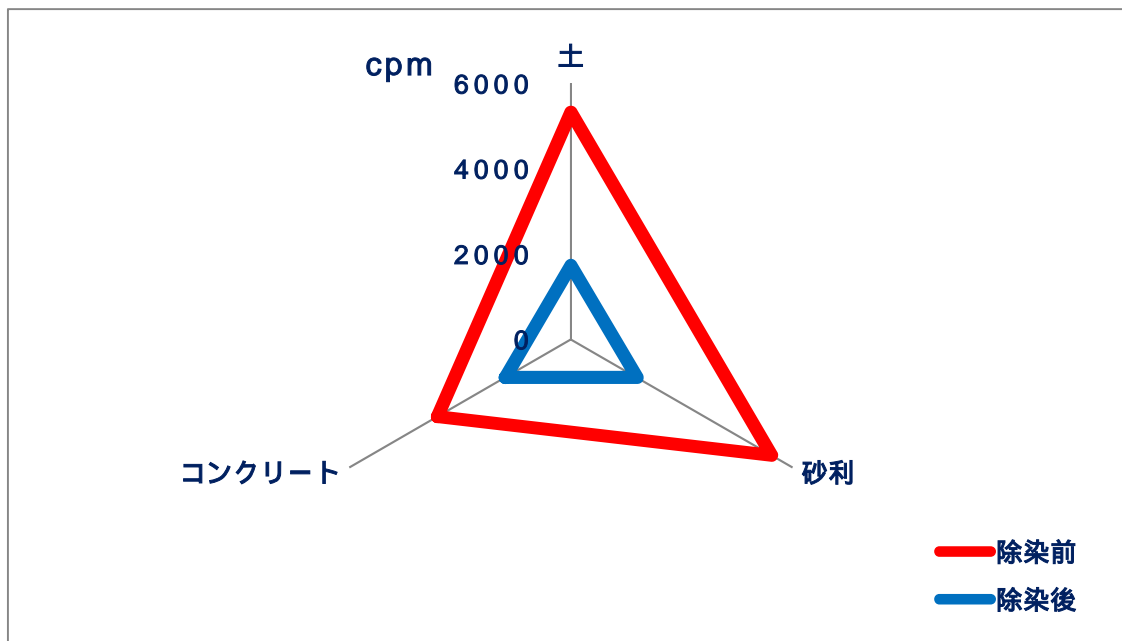
## 雨樋下・軒下

除染前 ( c p m )	除染後 ( c p m )	低減率 ( % )	測定点の数 ( 点 )
土	5330	1734	67.5	130
砂利	5432	1787	67.1	160
コンクリート	3619	1782	50.8	140

- ・ 除染前は素材に関係なく高い数値を記録しています。
- ・ 除染を行うことで、それぞれ50%以上の低減率が見られます。

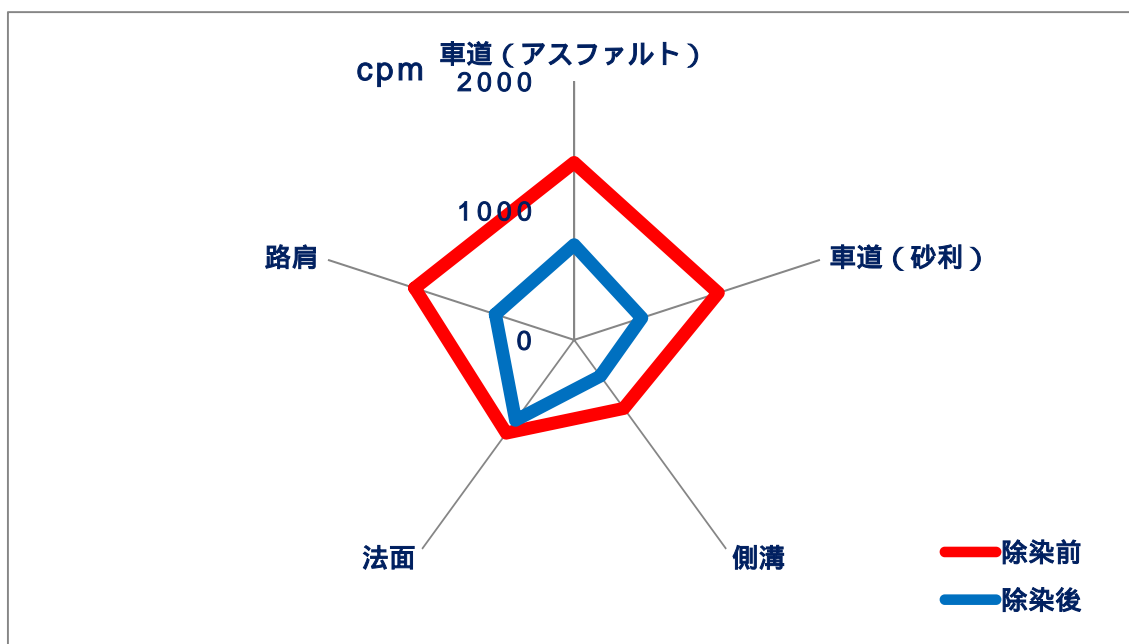
## 道路

除染前 ( c p m )	除染後 ( c p m )	低減率 ( % )	測定点の数 ( 点 )
車道 (アスファルト)	1370	734	46.4	417
車道 (砂利)	1171	549	53.1	233
側溝	655	348	46.9	134
法面	891	770	13.6	347
路肩	1295	640	50.6	472

・法面の低減率が低いのは、崩落の危険性があるため表土除去が行えず、除草のみの除染作業だったためと考えられます。
