里山再生モデル事業 国見山森林公園 実施状況(令和元年8月末)

南相馬市 ふくしま森林再生事業 実施写真

## 国見山森林公園除染 施工前・後

## 国見山森林公園 個人被ばく測定結果 実施状況(令和元年8月13日)

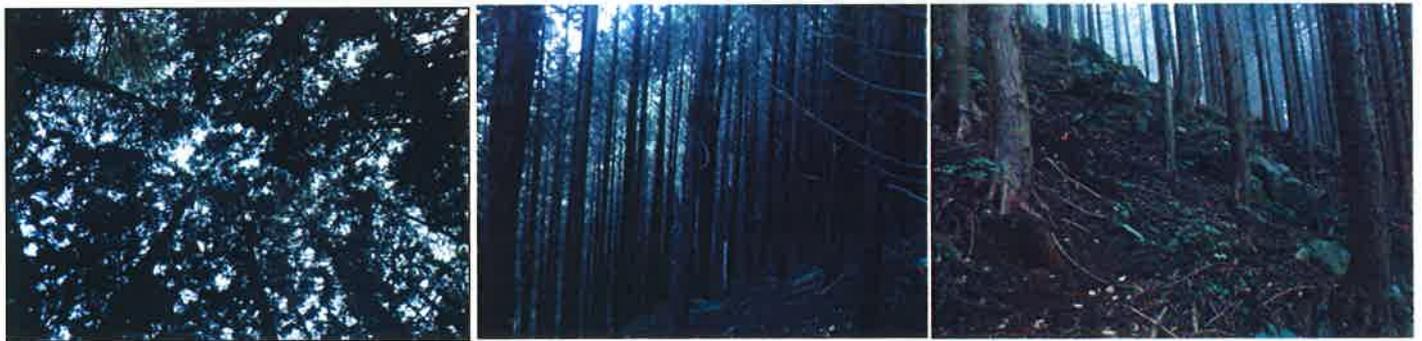
平成14年度に生活環境保全林整備事業により、国見山の山頂付近の人工林(ヒノキ)整備は実施されたが、福島第一原子力発電所の事故の影響で平成23年より8年近くにおよぶ立ち入り制限があり、伐期齢に近づきつつある森林の手入れが行われていない。間伐の遅れで植林木の径級が不揃いで、林冠の閉塞度が高いため林床の植生は少ない。急斜面のヒノキ林は土壌も脆弱なため、表面土の安定性に欠け、土砂の移動量が他の森林よりも大きく植生も定着しにくい状態である。

また、不用木(モミ)の成長している姿が見られ、陽光を受けるようになったモミは成長速度を速め、植林木を被圧している。

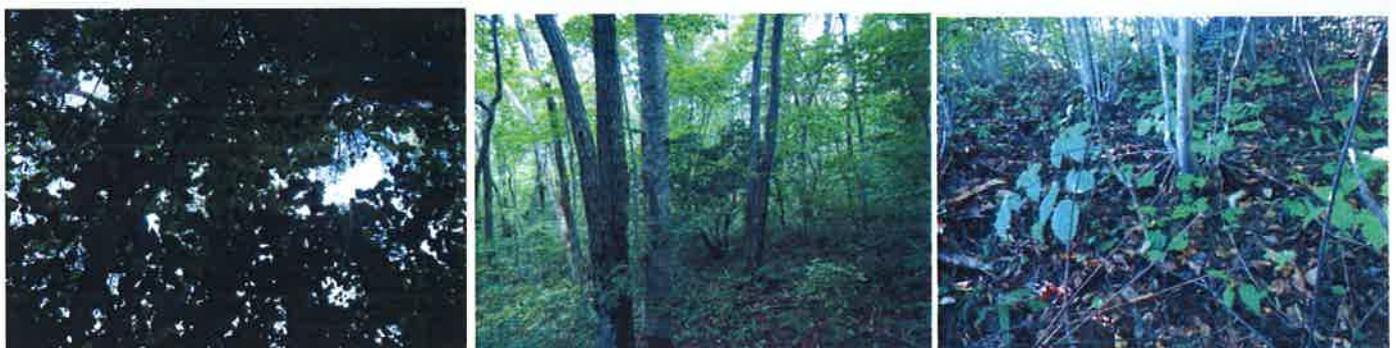
広葉樹林についてはその林齢によって差があり、高齢級の広葉樹林はコナラなどの高層木が林冠を閉塞させているため林内照度は低い。

また、モミの幼樹も多くあり将来モミ林への遷移も考えられる。

林齢が比較的若い広葉樹林は林冠の閉塞も少なく、下層木、中層木の生育も旺盛である。林床植生は陽光も十分届く環境にあり、多様な草本類の他、ヤマツツジ、ウリカエデなど多種の木本類が成長している。

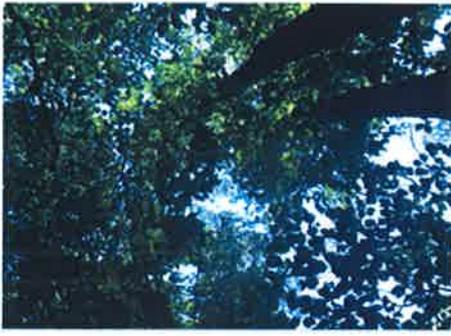
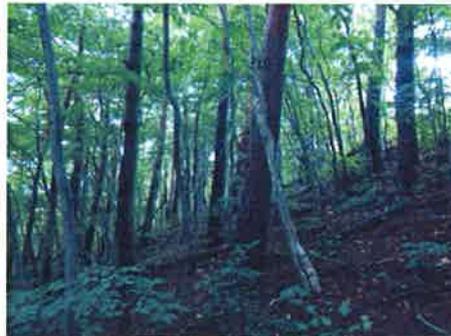
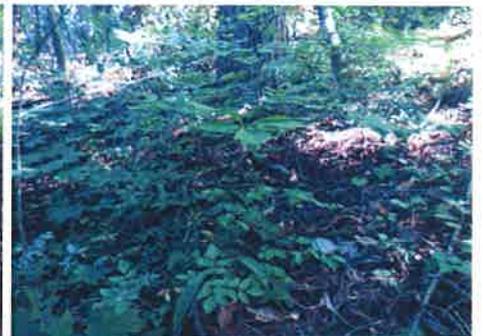
アカマツ林については、広葉樹林化が進んでいる。林冠は広葉樹林化によって段差があるため林内照度は高く植生生育状況は良好といえる。植生はササ類、チゴユリ、マツブサなどの草本類の他、中・高層木の稚樹が順調に生育している。

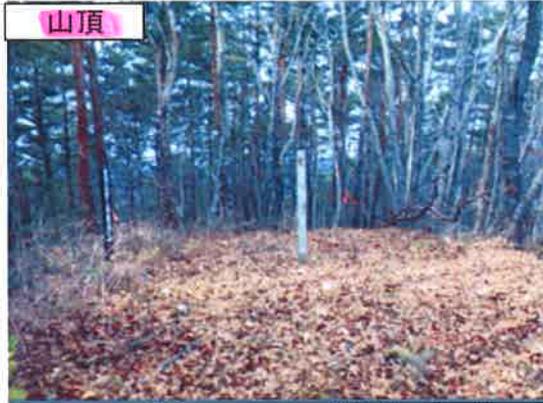
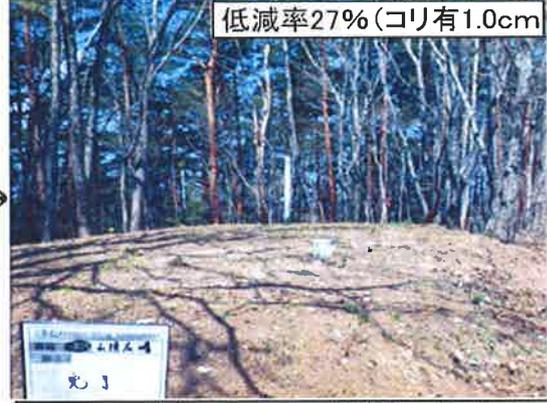
施工前 1.0m 1.078  $\mu$  Sv/h  
1.0cm(コリ有) 0.593  $\mu$  Sv/h

施工後 1.0m 0.844  $\mu$  Sv/h  
1.0cm(コリ有) 0.431  $\mu$  Sv/h

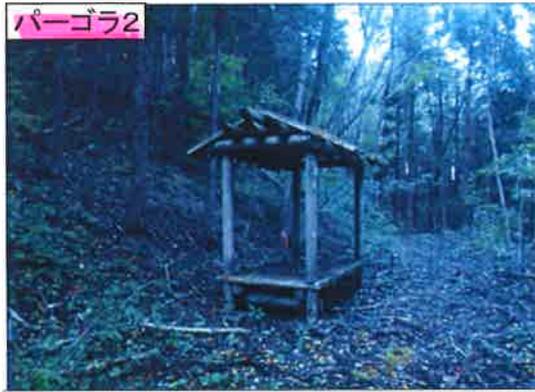
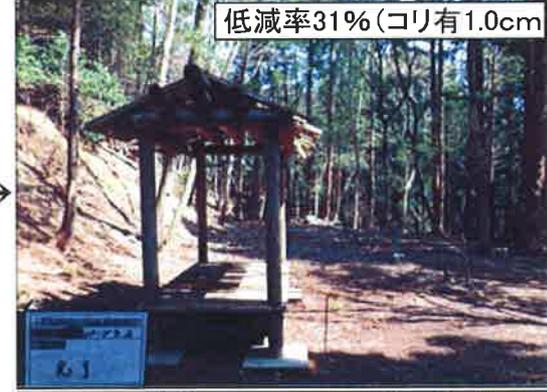
施工前 1.0m 1.006  $\mu$  Sv/h  
1.0cm(コリ有) 0.629  $\mu$  Sv/h

施工後 1.0m 0.880  $\mu$  Sv/h  
1.0cm(コリ有) 0.431  $\mu$  Sv/h

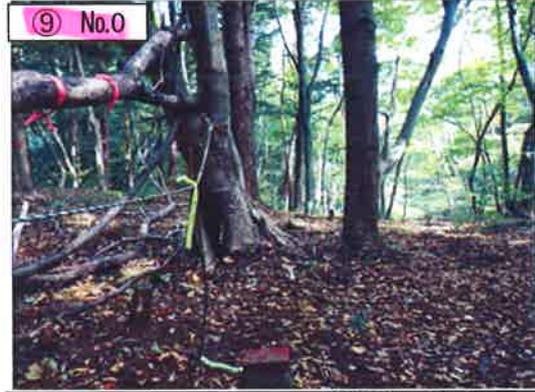
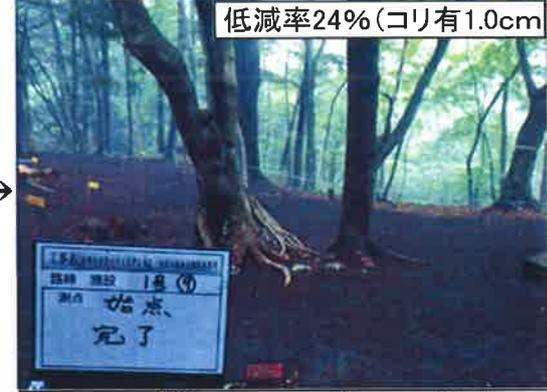
施工前 1.0m 1.222  $\mu$  Sv/h  
1.0cm(コリ有) 1.329  $\mu$  Sv/h

施工後 1.0m 0.521  $\mu$  Sv/h  
1.0cm(コリ有) 1.006  $\mu$  Sv/h

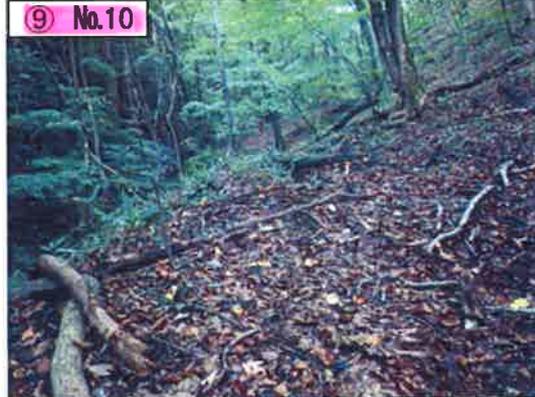
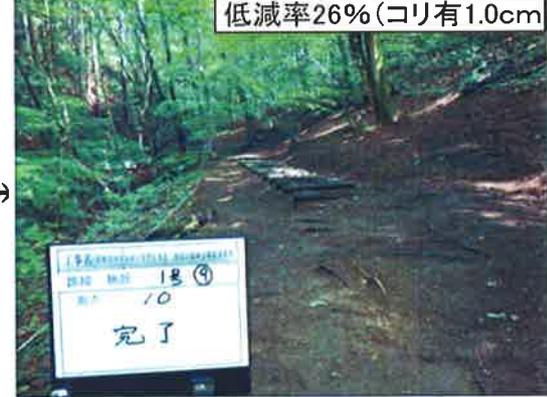
施工前 1.0m 0.880  $\mu$  Sv/h  
1.0cm(コリ有) 0.701  $\mu$  Sv/h

施工後 1.0m 0.683  $\mu$  Sv/h  
1.0cm(コリ有) 0.521  $\mu$  Sv/h
