原町第三中学校平面図

放射線測定結果一覧表 単位: μ SV/h

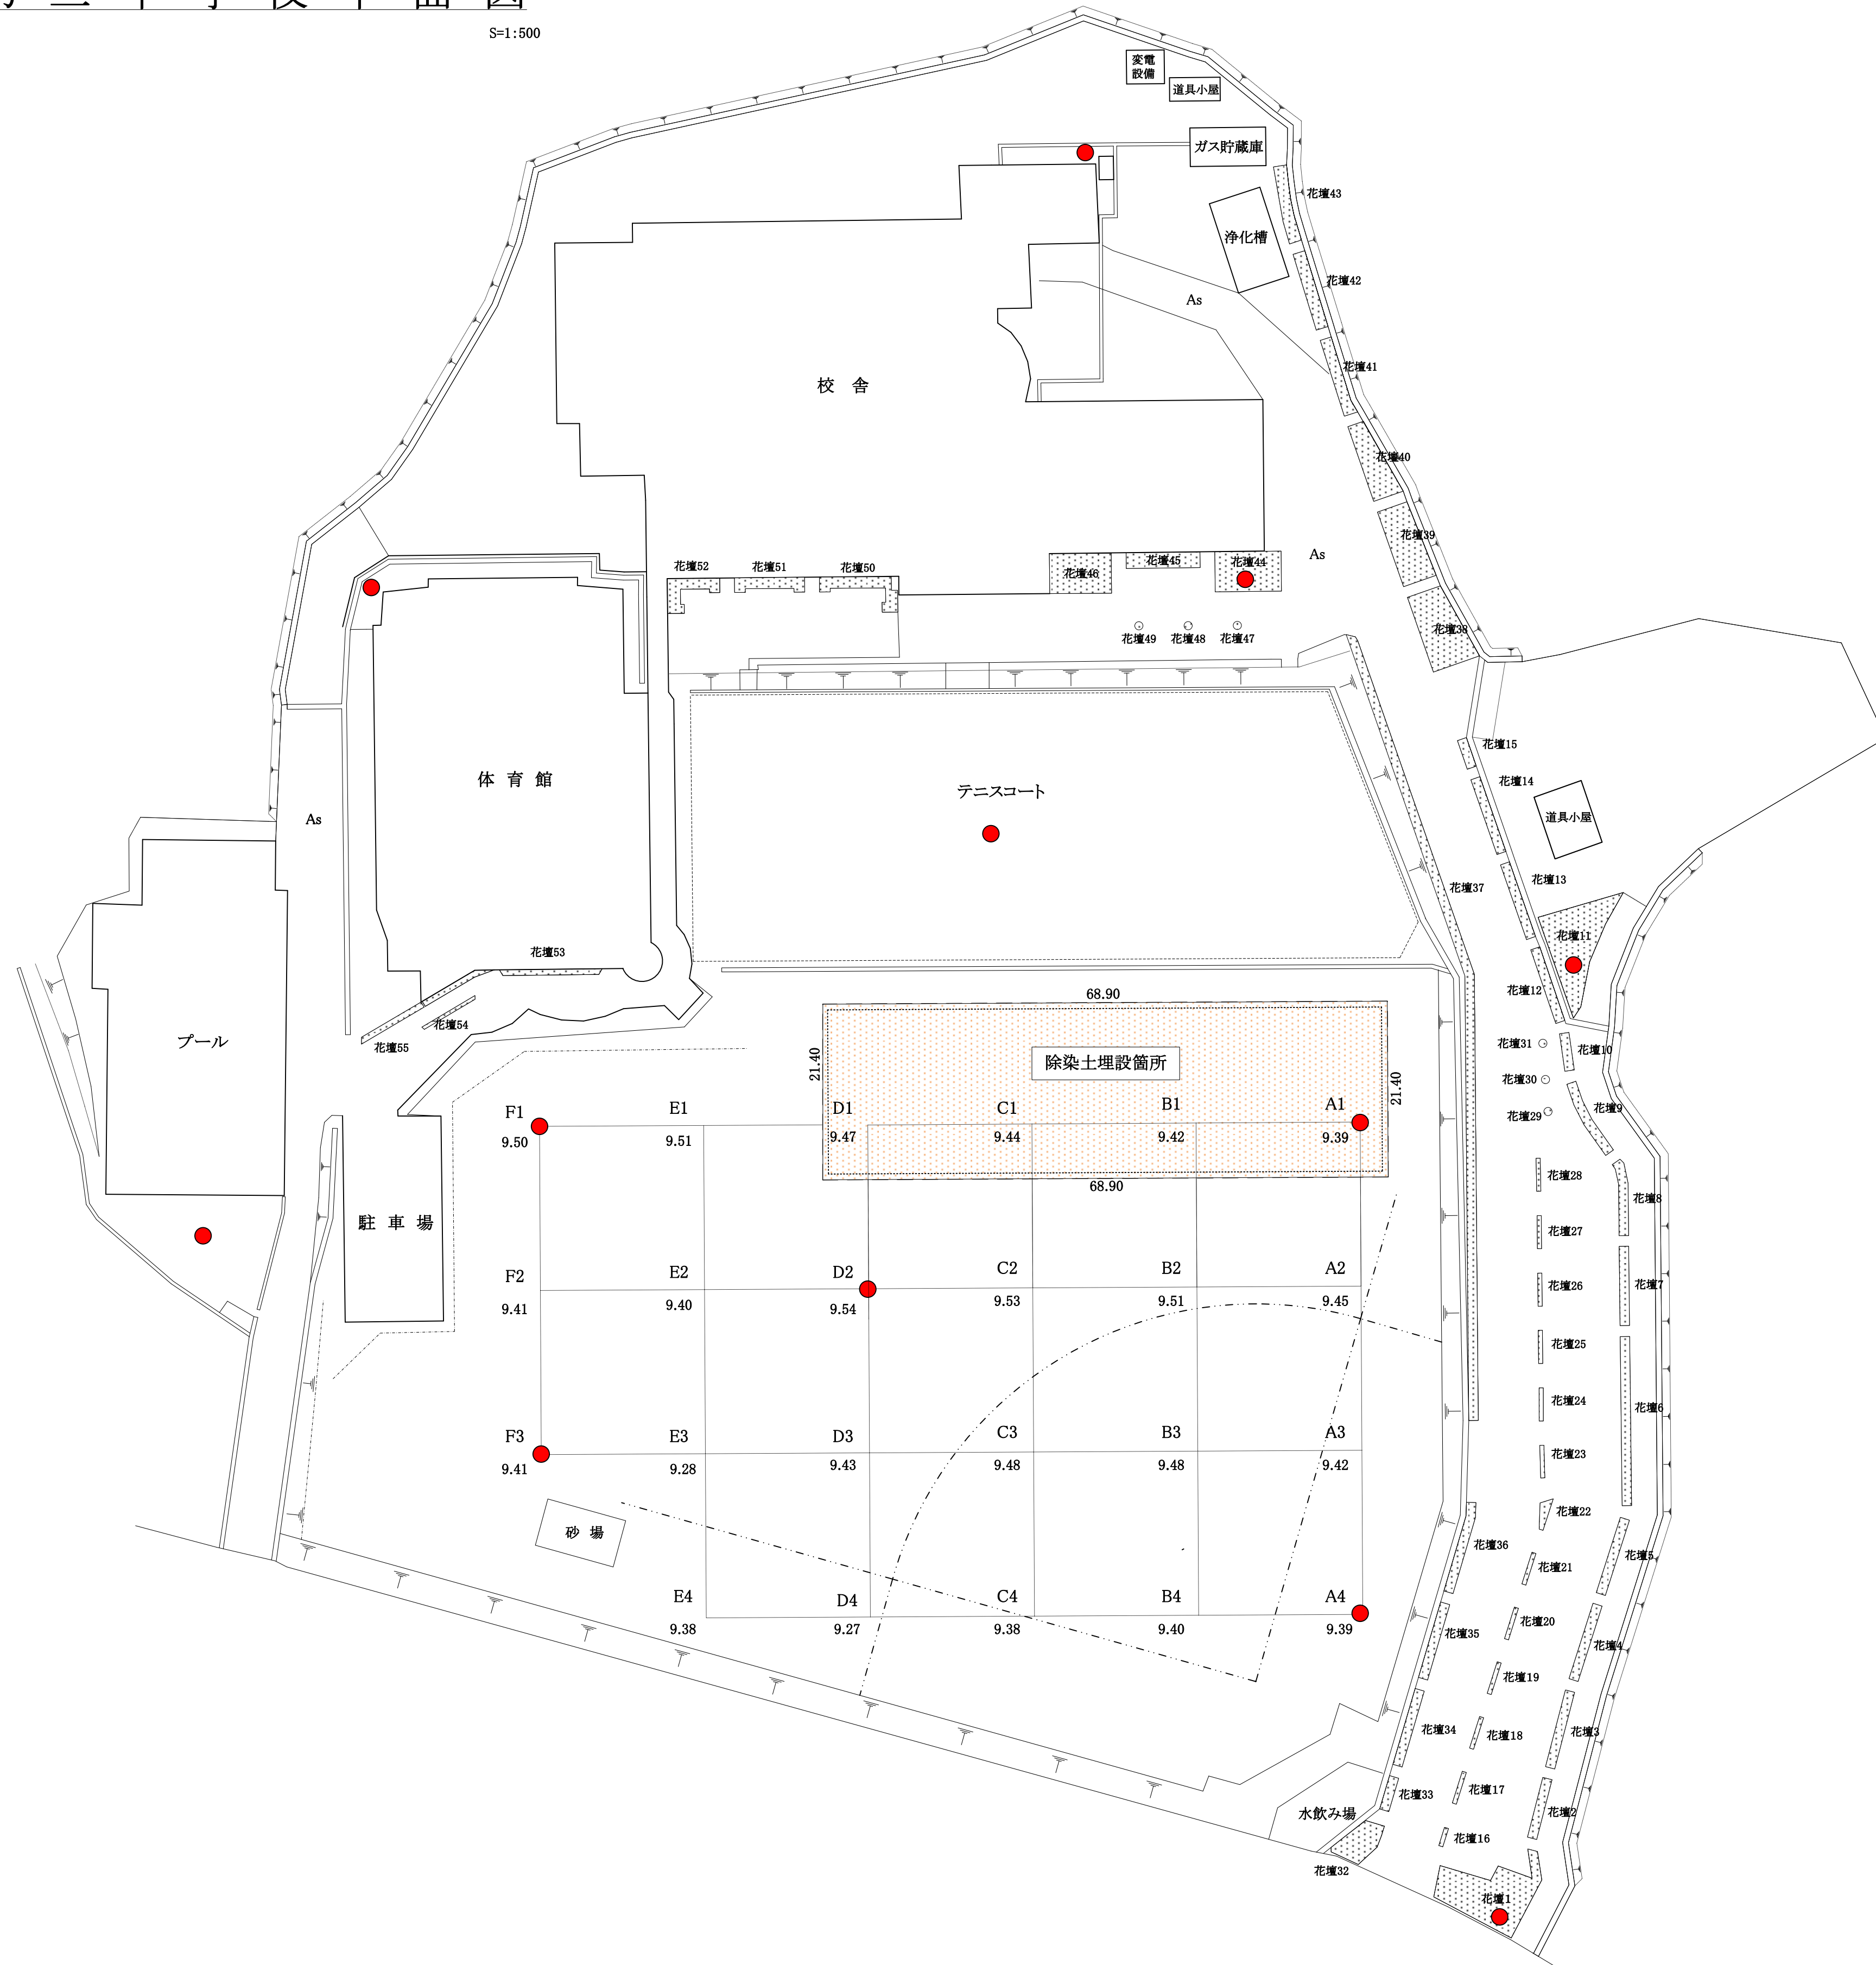
(凡例) 放射線測定箇所 : ●

位置	種類	地上1cm	地上50cm	地上100cm	測定年月日
校庭 A1	除染前	0.88	0.65	0.58	H23.9.7
	表土掘削完了後	0.26	-	-	H23.10.11
	除染後	0.15	-	-	H23.11.5
校庭 A4	除染前	0.77	0.63	0.60	H23.9.7
	表土掘削完了後	0.18	-	-	H23.10.11
	除染後	-	-	-	-
校庭 D2	除染前	0.94	0.66	0.58	H23.9.7
	表土掘削完了後	0.27	-	-	H23.10.21
	除染後	0.13	-	-	H23.11.5
校庭 F1	除染前	0.82	0.69	0.63	H23.9.7
	表土掘削完了後	0.31	-	-	H23.9.28
	除染後	0.14	-	-	H23.11.5
校庭 F3	除染前	0.70	0.67	0.64	H23.9.7
	表土掘削完了後	0.17	-	-	H23.9.28
	除染後	0.16	-	-	H23.11.5
テニスコート	除染前	0.67	0.65	0.64	H23.9.7
	表土掘削完了後	0.13	-	-	H23.10.11
	除染後	-	-	-	-
校舎東北角	除染前	5.40	0.92	0.69	H23.9.7
	表土掘削完了後	0.33	-	-	H23.10.11
	除染後	0.26	-	-	H23.11.5
体育館西北角	除染前	0.70	0.57	0.52	H23.9.7
	表土掘削完了後	0.26	-	-	H23.10.11
	除染後	0.22	-	-	H23.11.5
プール南側	除染前	0.82	0.63	0.52	H23.9.7
	表土掘削完了後	0.33	-	-	H23.10.11
	除染後	0.27	-	-	H23.11.5
花壇 1	除染前	0.69	0.55	0.52	H23.9.7
	表土掘削完了後	0.27	-	-	H23.10.11
	除染後	0.25	-	-	H23.11.5
花壇 11	除染前	0.73	0.54	0.49	H23.9.7
	表土掘削完了後	0.25	-	-	H23.10.11
	除染後	0.23	-	-	H23.11.5

花壇 44	除染前	0.71	0.58	0.58	H23.9.7
	表土掘削完了後	0.31	-	-	H23.10.11
	除染後	0.29	-	-	H23.11.5
