## 取り組みの状況

平成30年2月7日

## 東京電力からのお知らせ（トピックス）

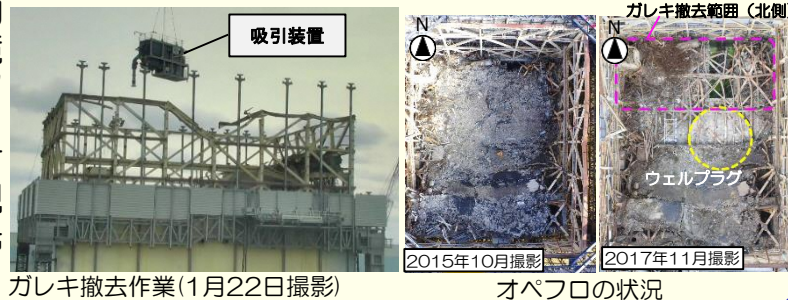
オペフロの状況

1号機使用済燃料プールからの燃料取り出しに向けて、オペフロのガレキ撤去を1月22日より開始しました。ガレキ撤去は崩落屋根の調査が完了した北側より撤去を進めます。

これまでの、オペフロの調査で支障となる小ガレキについて、除去作業を実施してきましたが、今後は崩落した屋根等のガレキ撤去作業を実施します。

ガレキ撤去作業（1月22日撮影）

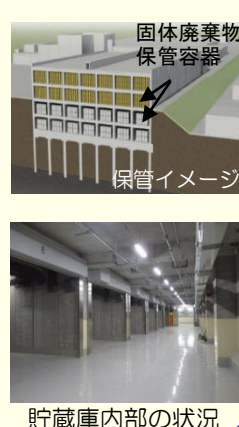
既存棟（1～8棟）の4割程度の保管容量※を有している固体廃棄物貯蔵庫第9棟の運用を、2月1日より開始しました。これにより、1号機オペフロのガレキ撤去や、2号機の原子炉建屋上部解体に伴い発生する高線量のガレキ等の保管容量を確保出来ます。引き続き、高線量のガレキ等を遮へい機能を有する施設で安定的に保管することで、作業員の被ばく低減、公衆被ばくの低減等を図ります。

貯蔵庫内部の状況

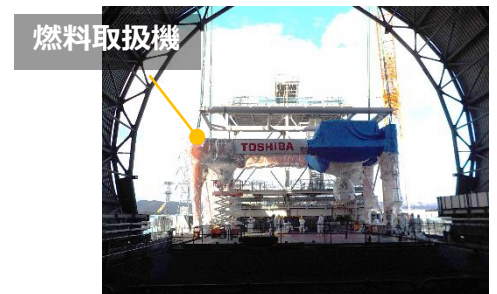
原子炉建屋オペレーティングフロアの線量低減対策として、2016年6月に除染作業、2016年12月に遮へい体設置が完了しました。2017年1月より、燃料取り出し用カバーの設置作業を開始しました。

燃料取扱機、ガーダ上への設置状況  
(撮影日2017年11月12日)

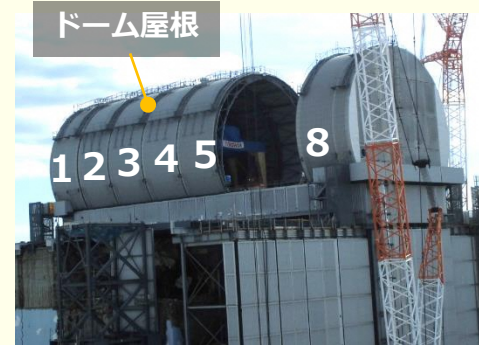
3号機燃料取り出しに向けて、燃料取り出し用カバー設置作業を実施しています。12月12日に8個中8番目のドーム屋根を設置しました。今後、スライド架台を吊り下ろし、来年2月に6・7番目のドーム屋根を設置する予定です。

燃料取り出し用カバーの設置状況  
（撮影日2017年12月19日）

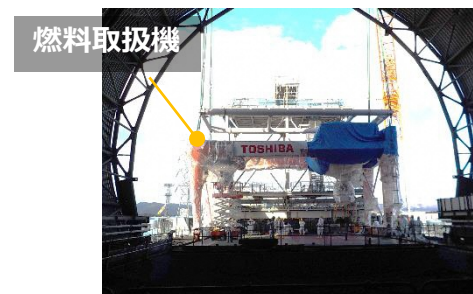
原子炉建屋オペレーティングフロアの線量低減対策として、2016年6月に除染作業、2016年12月に遮へい体設置が完了しました。2017年1月より、燃料取り出し用カバーの設置作業を開始しました。

燃料取扱機、ガーダ上への設置状況  
(撮影日2017年11月12日)

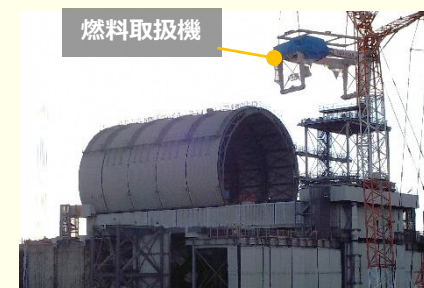
3号機燃料取り出しに向けて、燃料取り出し用カバー設置作業を実施しています。11/4に8個中5つ目のドーム屋根を設置しました。また、燃料取扱機※<sup>3</sup>及びクレーン※<sup>4</sup>を、11/12、20にそれぞれガーダ上へ設置しました。今後、6つ目のドーム屋根を12月に設置します。

燃料取扱機の設置状況（撮影日2017年11月12日）

①3号機燃料取り出し用カバーの設置作業を進めているが、11/12に燃料取扱機を設置した。

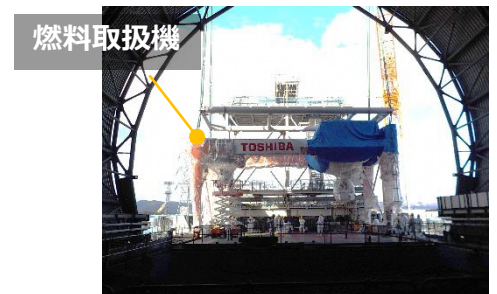
原子炉建屋オペレーティングフロアの線量低減対策として、2016年6月に除染作業、2016年12月に遮へい体設置が完了しました。2017年1月より、燃料取り出し用カバーの設置作業を開始しました。

燃料取扱機、ガーダ上への設置状況  
(撮影日2017年11月12日)
