## 東京電力HD（株）福島第一原子力発電所の廃止措置等に向けた中長期ロードマップ進捗状況

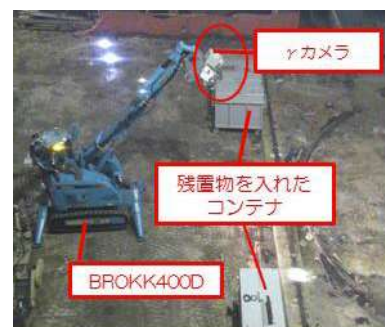
- ・使用済燃料プールからの燃料取り出しにあたっては、原子炉建屋オペレーティングフロアの壁・天井を解体撤去し、その後燃料取扱設備を設置する計画である。
- ・原子炉建屋内は線量率が非常に高いため、作業計画の立案にあたって、内部の状況を詳細に把握する必要がある。
- ・現在、遠隔操作ロボットを用いて、オペレーティングフロアの表面線量、空間線量等の測定を実施している。

γカメラ撮影の様子

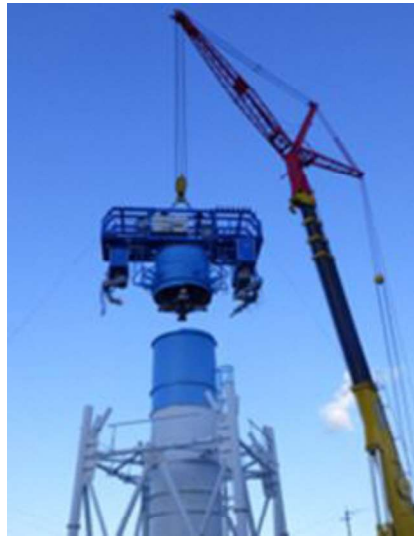
- 1 / 2号機排気筒は損傷・破断箇所があるため、リスクをより低減する観点から、遠隔解体装置を用いて排気筒上部を解体する計画である。
- 昨年8月から11月にかけて、構外で解体装置の実証試験（性能検証）を実施しており、解体計画に大きな課題がないことを確認した。
- なお更なる安全対策強化のために解体装置の改良やトラブル対応訓練等を実施した後、5月頃から排気筒の解体作業を開始する予定である。

実証試験の状況
