### 福島第一原子力発電所の廃止措置等に向けた中長期ロードマップ進捗状況について

東京電力ホールディングス株式会社  
福島復興本社 復興推進室  
南相馬市グループ

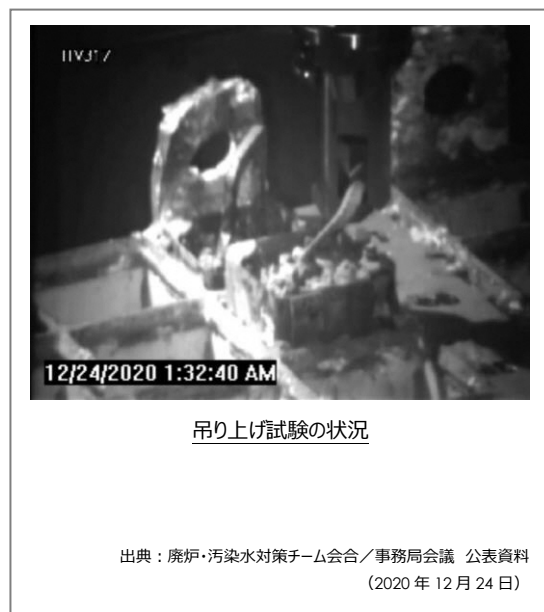
- ✓ ハンドルがチャンネルファスナ側に大きく倒れている燃料の取り出しに対応するため、専用の大変形用掴み具を導入している。大変形用掴み具は現状の掴み具から先端形状のみを変化させたものであり、落下防止等の安全機能に変更はない。

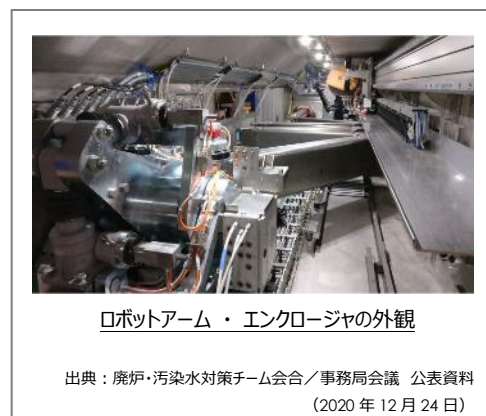
ロボットアーム・エンクロージャの外観

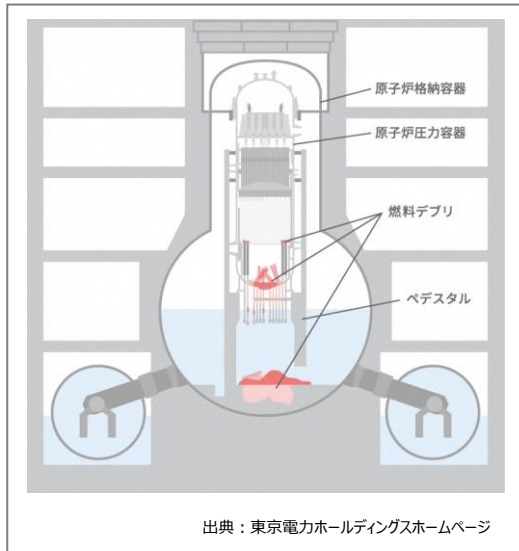
炉心・格納容器内の燃料デブリ分布の推定

原子炉圧力容器内には少ない。

原子炉格納容器内にはある程度存在する。
