ため池放射性物質対策の流れ

ため池放射性物質対策【対策工】 実施状況

ため池放射性物質対策【再対策工】 実施状況

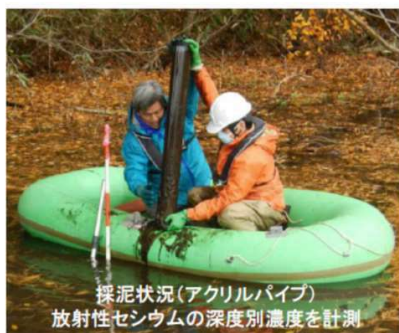
採泥調査

柱状採泥を実施し、放射性物質を含む底質の堆積状況を確認する。

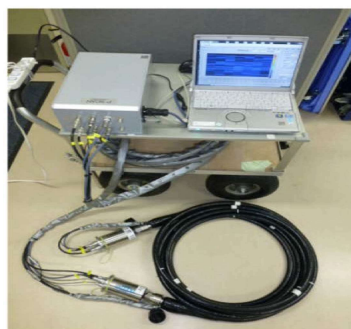
底質面的調査

ロープ状の測定器を用い、底質の放射性セシウム濃度の調査を行う。平行移動し、随時測定することで、面的な調査を実施する。

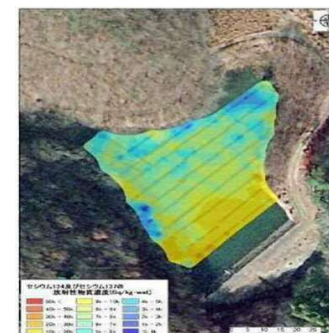
放射性セシウム濃度分布図

放射性セシウム濃度の分布図を作成し、対策工の施工範囲を決定する。

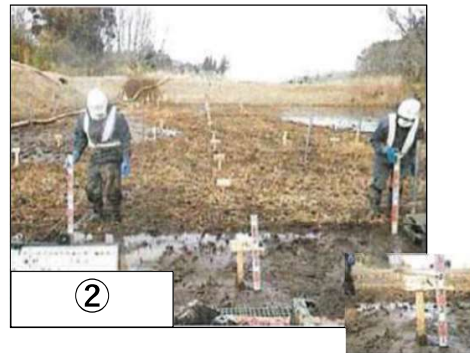
区画ごとに丁張を設置し、施工前後の高さを確認します。

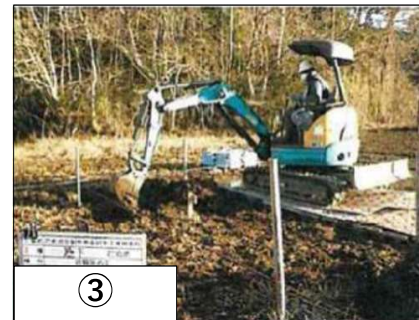
重機を用い、底質を掘削します。

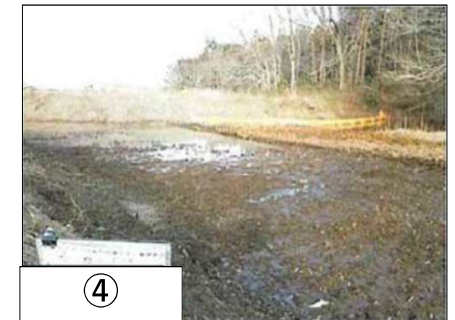
施工後の状況

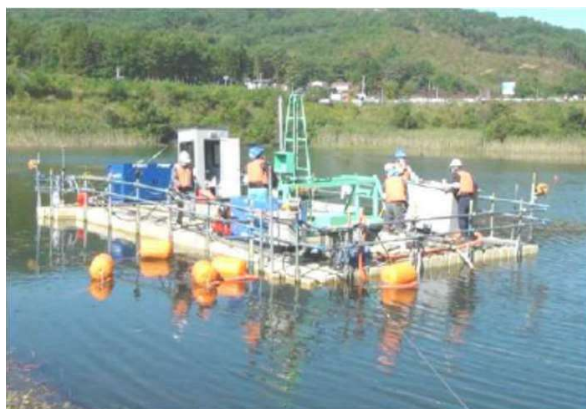
ポンプ浚渫

水面上に浮かべた台船から、ポンプで底質を吸い上げる

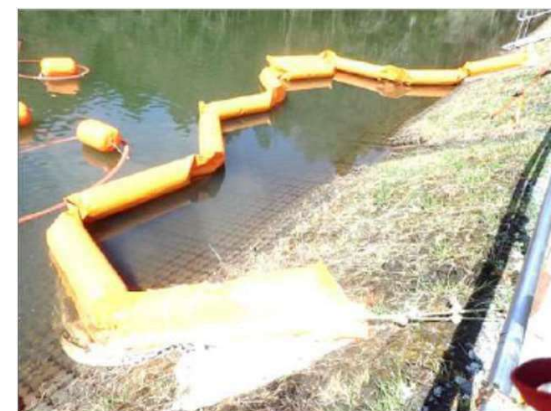
シルトフェンス

取水口にシルトフェンス（汚濁防止膜）を設置し、施工中の泥の流出を防止
