南相馬市における 除染について

平成27年9月17日 環境省 福島環境再生事務所

「局所的に線量の高い箇所」の除染

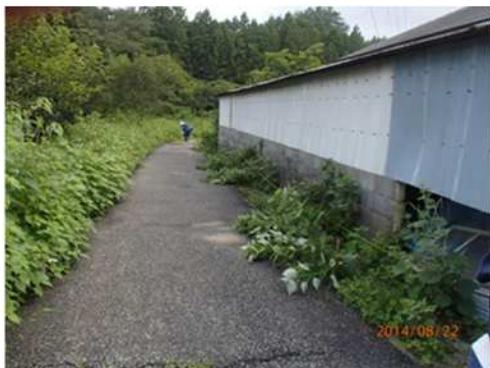
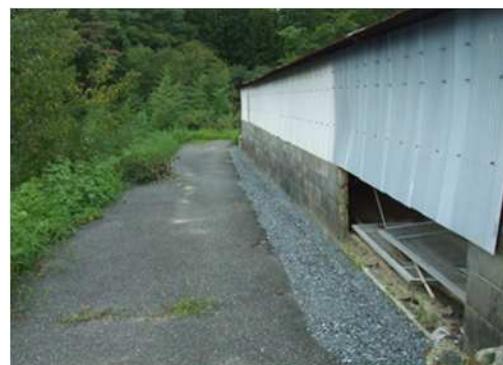
雨だれ跡

1m 1.92 μSv/h

1cm 22.5(11.1)μSv/h

1m 0.70μSv/h

1cm 0.45(0.13)μSv/h

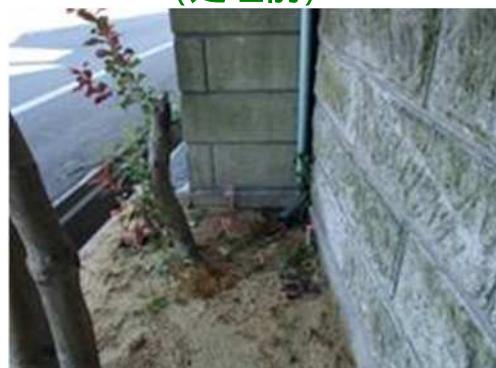
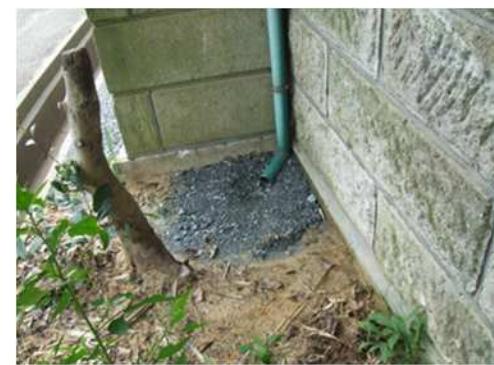
豎樋出口

1m 1.68μSv/h

1cm 7.80(5.8)μSv/h

1m 0.54μSv/h

1cm 0.54μ(0.23)Sv/h

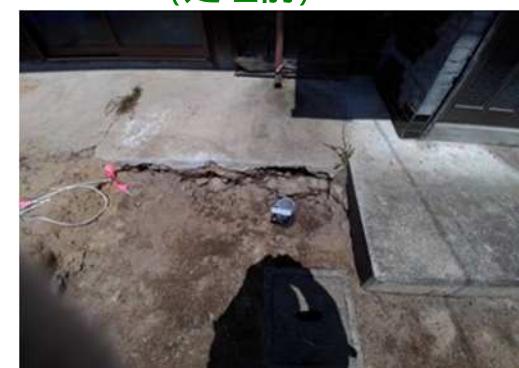
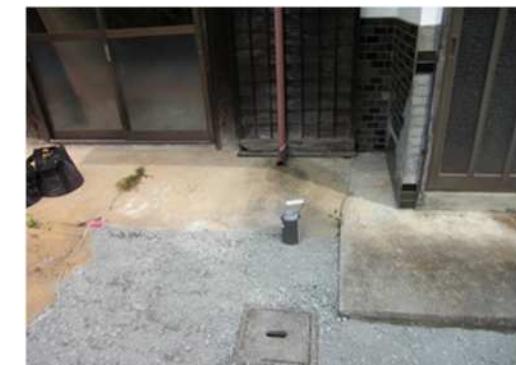
アスファルト境界

1m 1.56μSv/h

1cm 15.2(9.25)μSv/h以上

1m 0.98μSv/h ()はコリ有

1cm 1.66(0.77)μSv/h

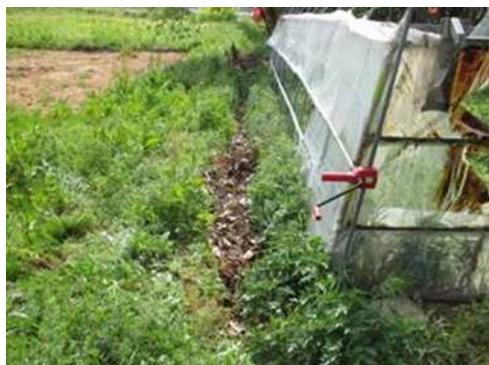
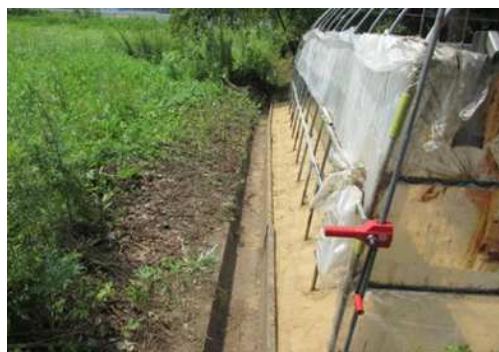
ビニルハウスまわり

1m 2.16 μ Sv/h

1cm 10.2(6.65) μ Sv/h

1m 1.39 μ Sv/h

1cm 0.81(0.28) μ Sv/h

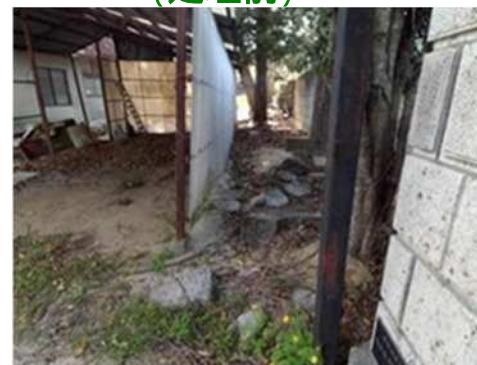
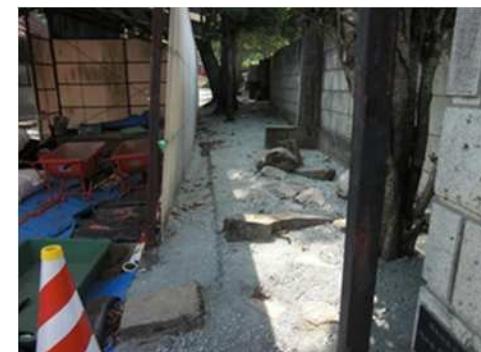
塀と建物間

1m 1.60 μ Sv/h

1cm 2.50(1.40) μ Sv/h以上

1m 0.64 μ Sv/h

1cm 0.71(0.35) μ Sv/h

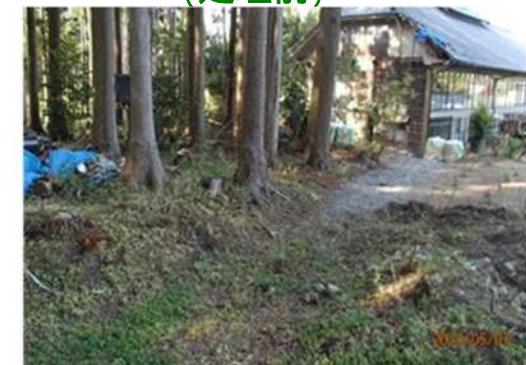
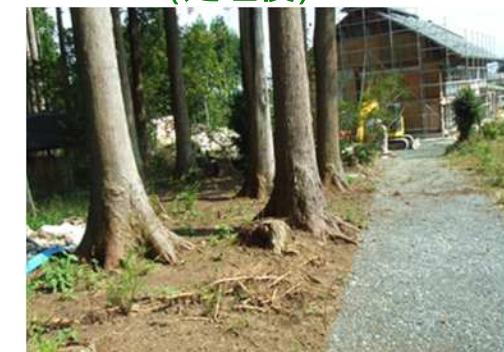
森林境界

1m 1.80 μ Sv/h

1cm 1.75(0.75) μ Sv/h以上

1m 1.52 μ Sv/h ()はコリ有

1cm 1.61(0.57) μ Sv/h

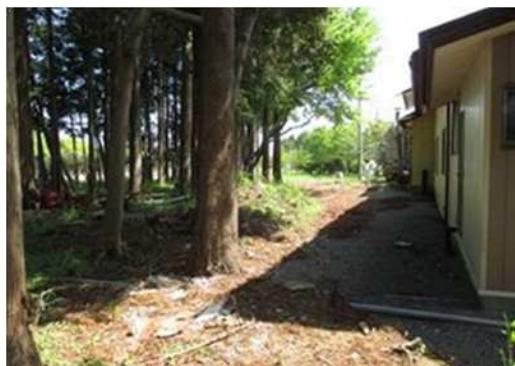
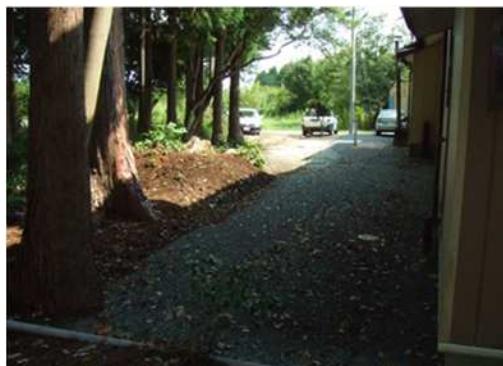
森林境界

1m 2.71 μ Sv/h

1cm 4.21(1.47) μ Sv/h

1m 1.67 μ Sv/h

1cm 1.47(0.52) μ Sv/h

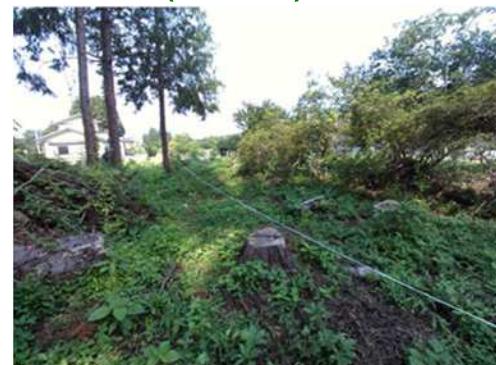
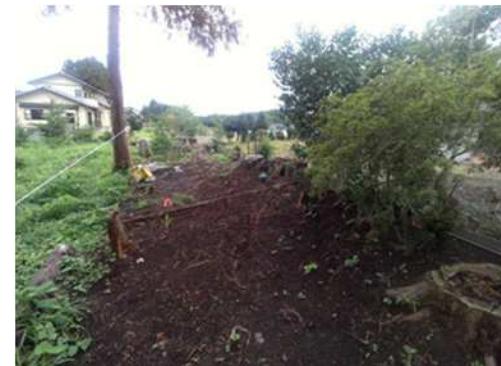
森林境界(垣根)

1m 1.59 μ Sv/h

1cm 1.89(0.85) μ Sv/h

1m 1.37 μ Sv/h

1cm 0.61(0.19) μ Sv/h

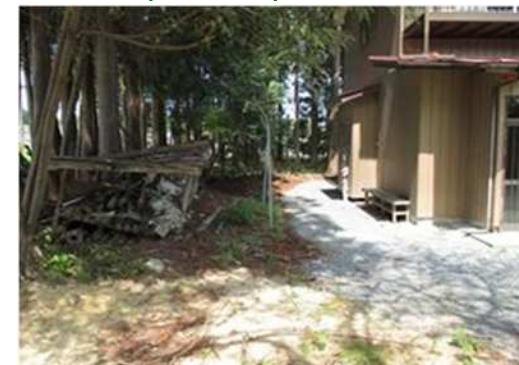
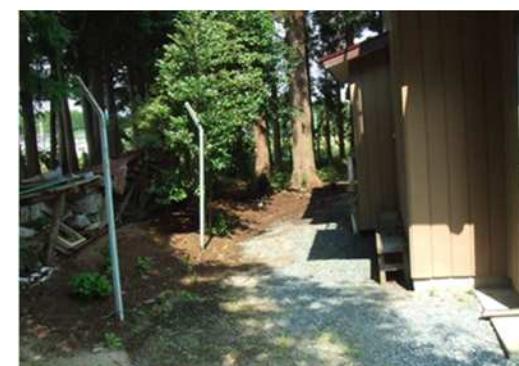
森林境界

1m 2.33 μ Sv/h

1cm 5.59(2.9) μ Sv/h

1m 1.67 μ Sv/h ()はコリ有

1cm 1.47(0.52) μ Sv/h
