南相馬市における 除染の状況について

平成27年12月24日 環境省 福島環境再生事務所

除染の効果 ～線量MAP～

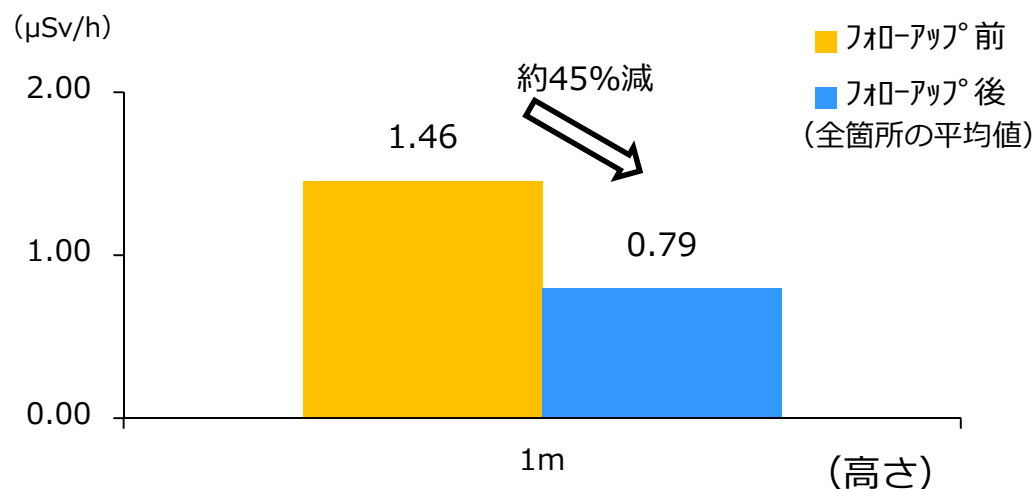
フォローアップ除染による空間線量率の低減（※19軒分）

- 空間線量率の平均値は、高さ1mで約45% 低減しました。

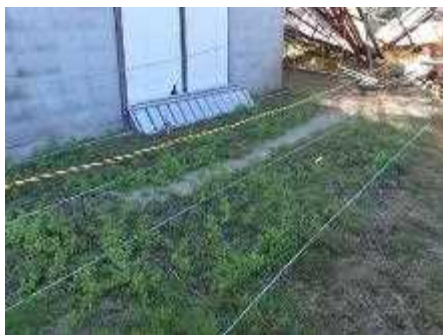
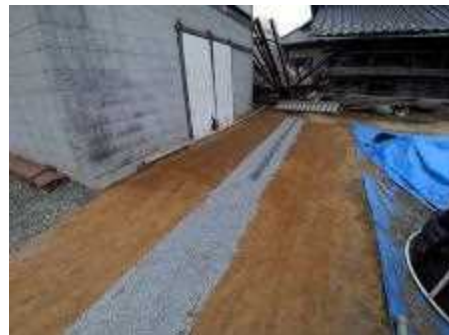
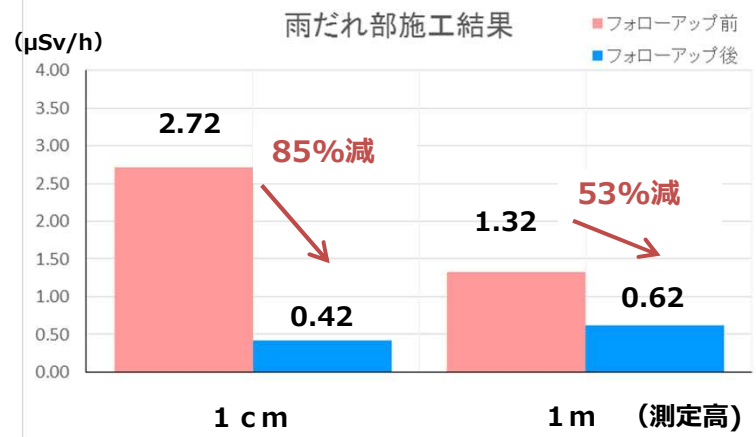
雨だれ部への対策箇所例

施工前の様子

施工後の様子

- ・表土削り取り
- ・削り取り分の砂利、碎石および表土の被覆

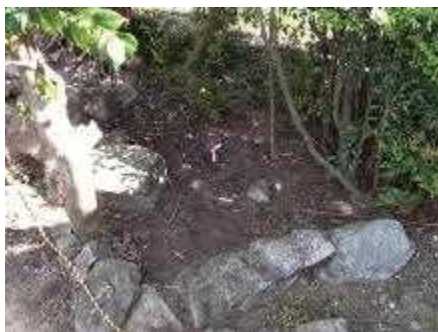
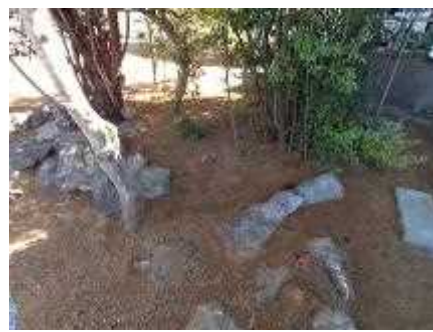
植栽部への対策箇所例

施工前の様子

施工後の様子

- ・表土削り取り
- ・削り取り分の表土の被覆

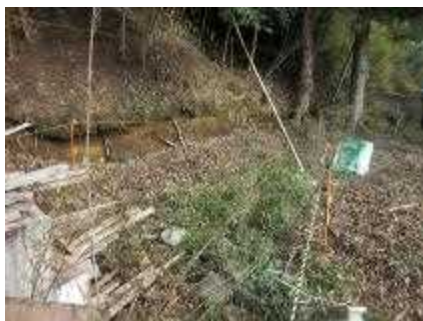
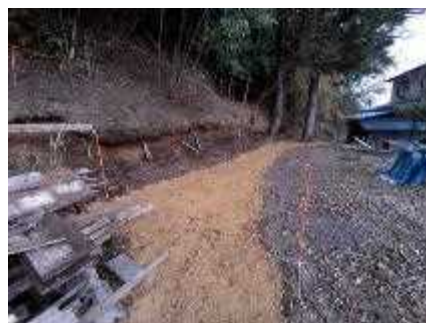
法じり部の対策箇所例

施工前の様子

施工後の様子

- ・表土削り取り
- ・削り取り分の表土の被覆

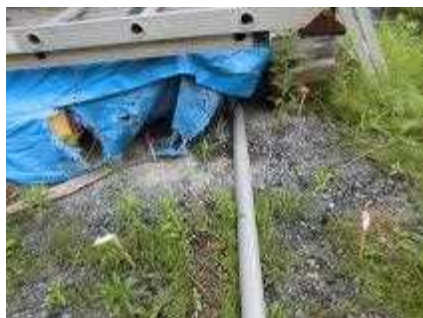
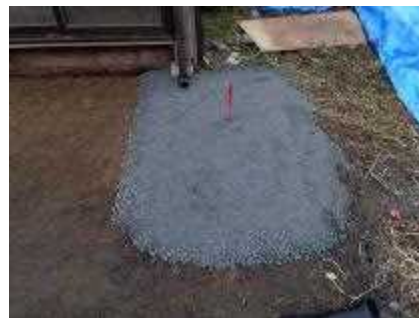
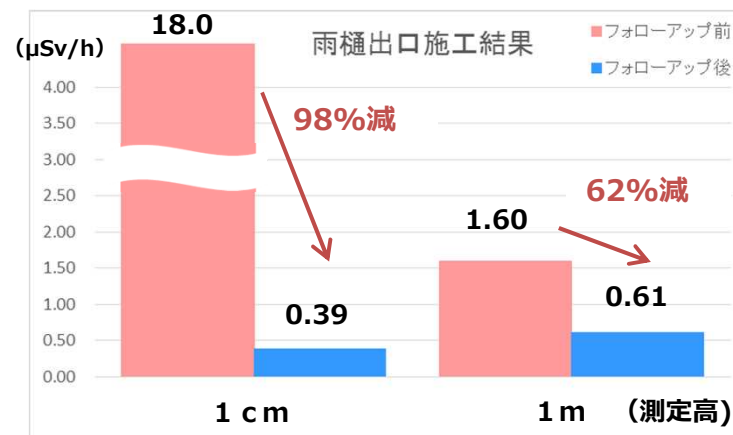
雨樋出口の対策箇所例

施工前の様子

施工後の様子

- ・表土削り取り
- ・削り取り分の砂利、碎石の被覆
