# 除染特別地域における 除染効果の検証について

第3回南相馬市除染推進委員会

平成27年12月24日（木）

南相馬市 除染対策課

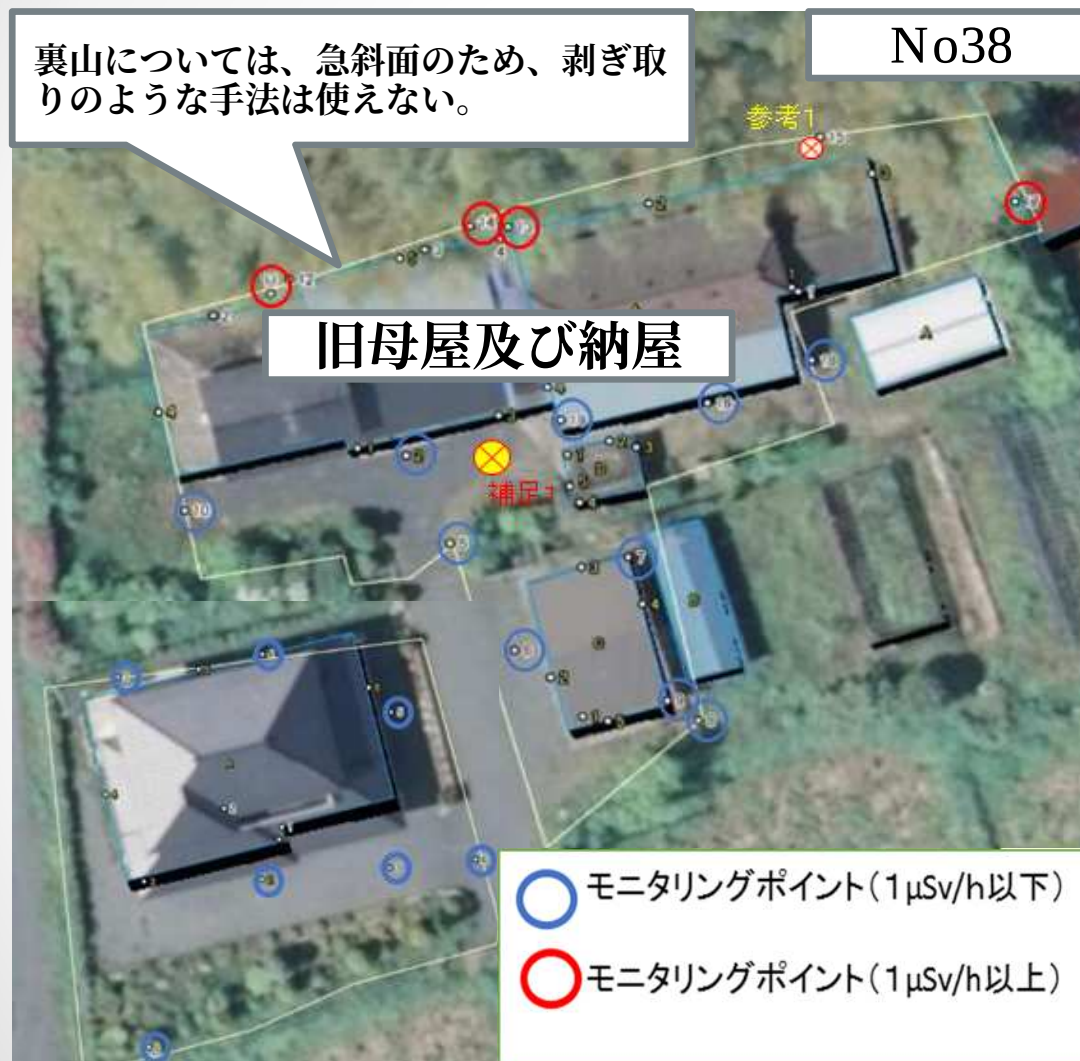
左の赤丸から

1.28  $\mu$ Sv/h    1.02  $\mu$ Sv/h

1.06  $\mu$ Sv/h    1.11  $\mu$ Sv/h

参考1※：1.13  $\mu$ Sv/h

今回の検証で散見される典型例としては、左写真のように、宅地の前庭等においては除染により1  $\mu$ Sv/hを下回ることがほとんどなのに対し、屋敷の裏に森林（または屋敷林）がある場合には、その森林からの放射線の影響から林縁部において1  $\mu$ Sv/hを超える場合が多く見受けられるというもの。

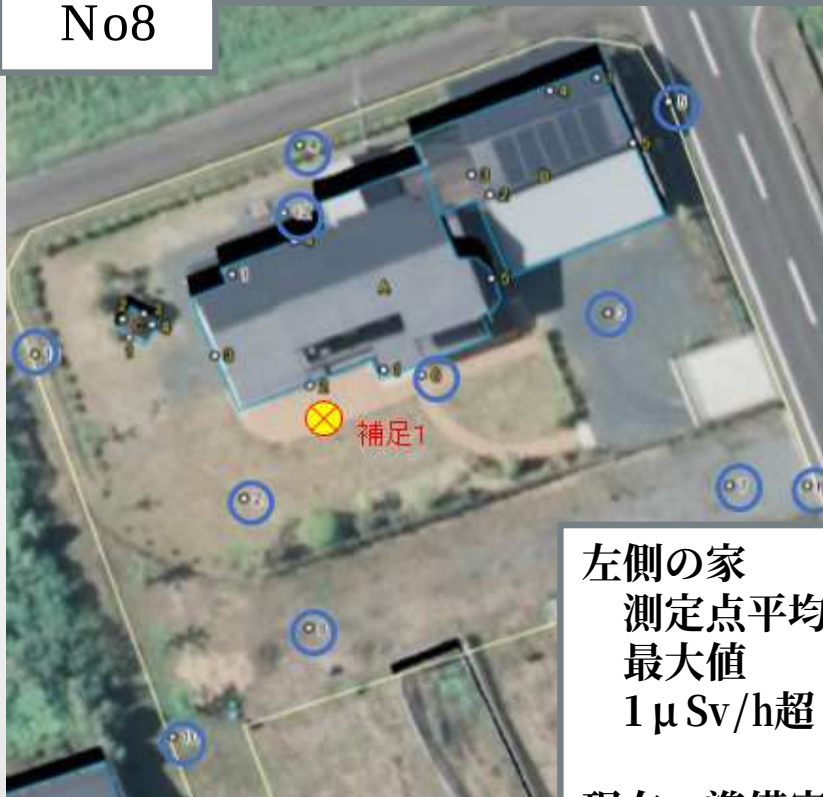
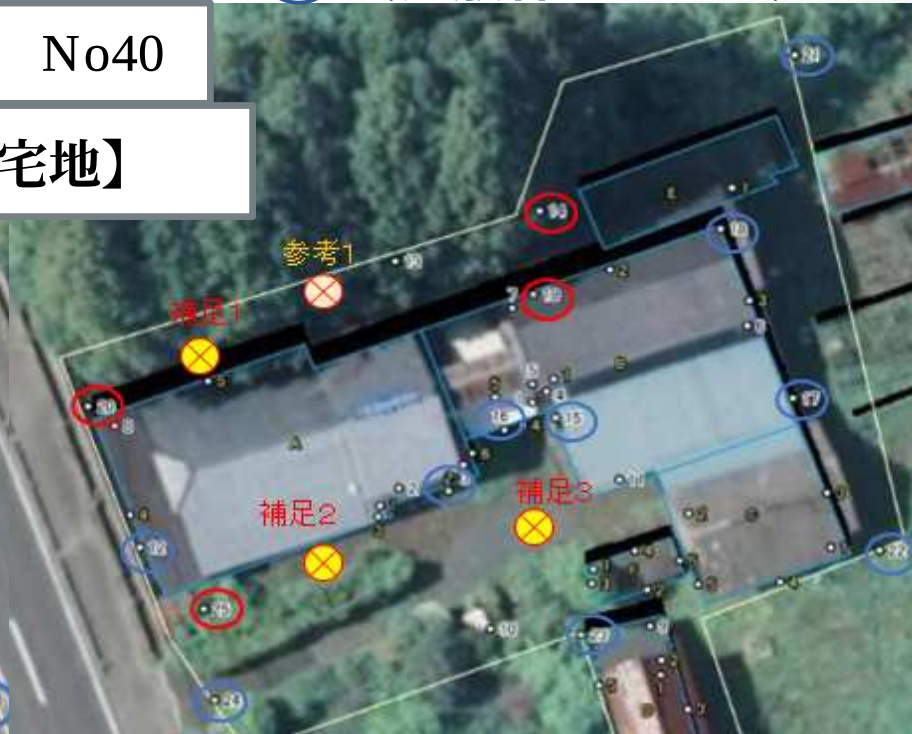
【県道を挟んだ隣同士の宅地】

左側の家

測定点平均 :  $0.52 \mu\text{Sv/h}$

最大値 :  $0.93 \mu\text{Sv/h}$

$1 \mu\text{Sv/h}$ 超 : なし

右側の家

測定点平均 :  $0.83 \mu\text{Sv/h}$

最大値 :  $1.55 \mu\text{Sv/h}$

$1 \mu\text{Sv/h}$ 超 : 4ポイント

現在、準備宿泊により居住していることから、日頃から庭の掃除や手入れを行っているとのことで、こういったことも線量を下げることに参加しているものと考えられる。

屋敷林及び植栽付近に $1 \mu\text{Sv/h}$ を超えるポイントが散見。  
補足1、参考1についても $1 \mu\text{Sv/h}$ を超えている

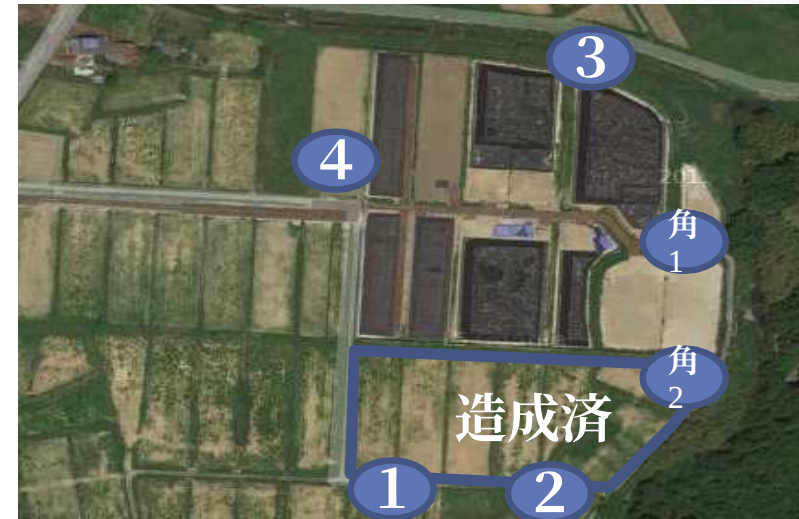
表2 大田和仮置場 高さ1m 単位：μSv/h

| | 3月6日 | 12月5日 | 12月17日 |
| 測定点1 | 0.46 | 0.29 | 0.30 |
| 測定点2 | 0.72 | 0.44 | 0.48 |
| 測定点3 | 0.65 | 0.44 | 0.42 |
| 測定点4 | 0.47 | 0.34 | 0.36 |

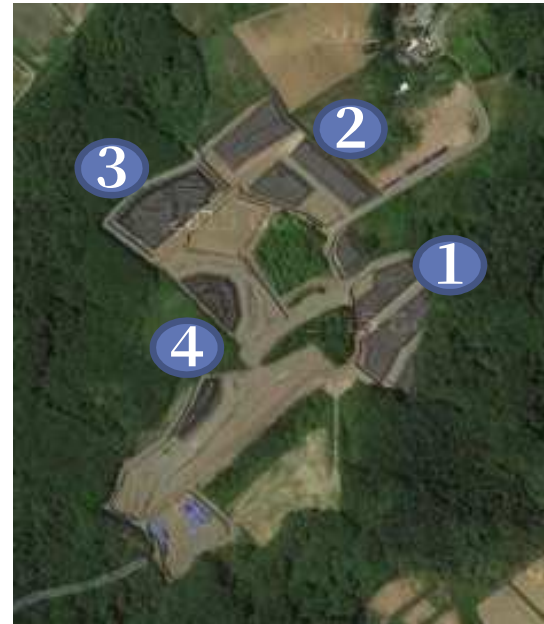
表4 神山仮置場 高さ1m 単位：μSv/h

| | 3月6日 | 12月5日 | 12月17日 |
| 測定点1 | 0.47 | 0.35 | 0.35 |
| 測定点2 | 0.22 | 0.25 | 0.26 |
| 測定点3 | 1.32 | 0.22 | 0.23 |
| 測定点4 | 1.13 | 0.73 | 0.72 |

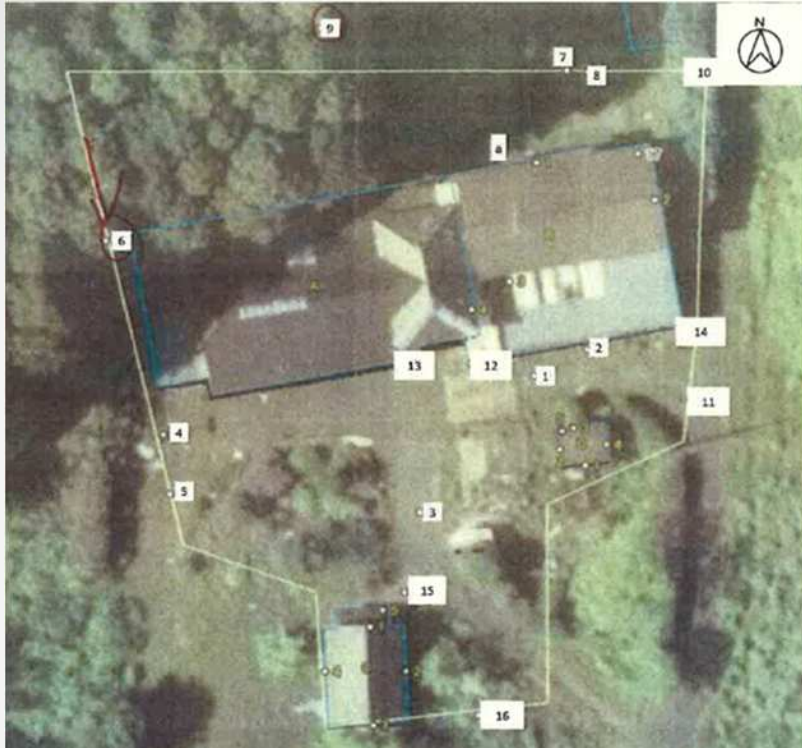
| 測定番号 | 追加施工前 | 追加施工後 | 低減率 | 個所 |
| 5 | 1.60 | 1.20 | 25.0% | 庭木下 |
| 6-1 | 4.10 | 1.40 | 65.9% | 法面中央 |
| 6-2 | 2.10 | 1.26 | 40.0% | 屋敷林際 |
| 6-3 | 3.30 | 2.30 | 30.3% | 屋敷林中 |
| 平均 | 2.13 | 1.28 | 40.0% | |

①庭木下については、堆積物除去のみとしたが、空間線量に与える影響が大きい場合は、最大で15cmの剥ぎ取り及び被覆することとした。

②屋敷林の法面についても、2 cm程度の表土を剥ぎ取り、藁敷きにて表土の流出を防ぎます。

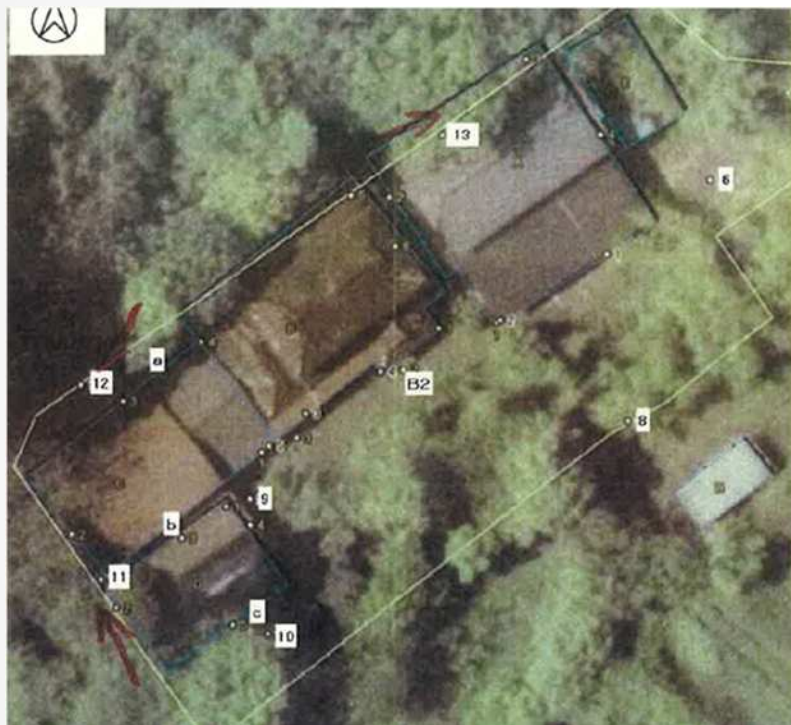
| 測定番号 | 追加施工前 | 追加施工後 | 低減率 | 個所 |
| 11-2 | 1.60 | 0.67 | 58.1% | 雨樋下 |
| b | 1.50 | 0.58 | 61.3% | 雨樋下 |
| 平均 | 1.44 | 0.81 | 44.2% | |
