農地周辺の森林除染試験施工の結果について

第4回南相馬市除染推進委員会

平成28年2月15日（月）

南相馬市 農地除染課

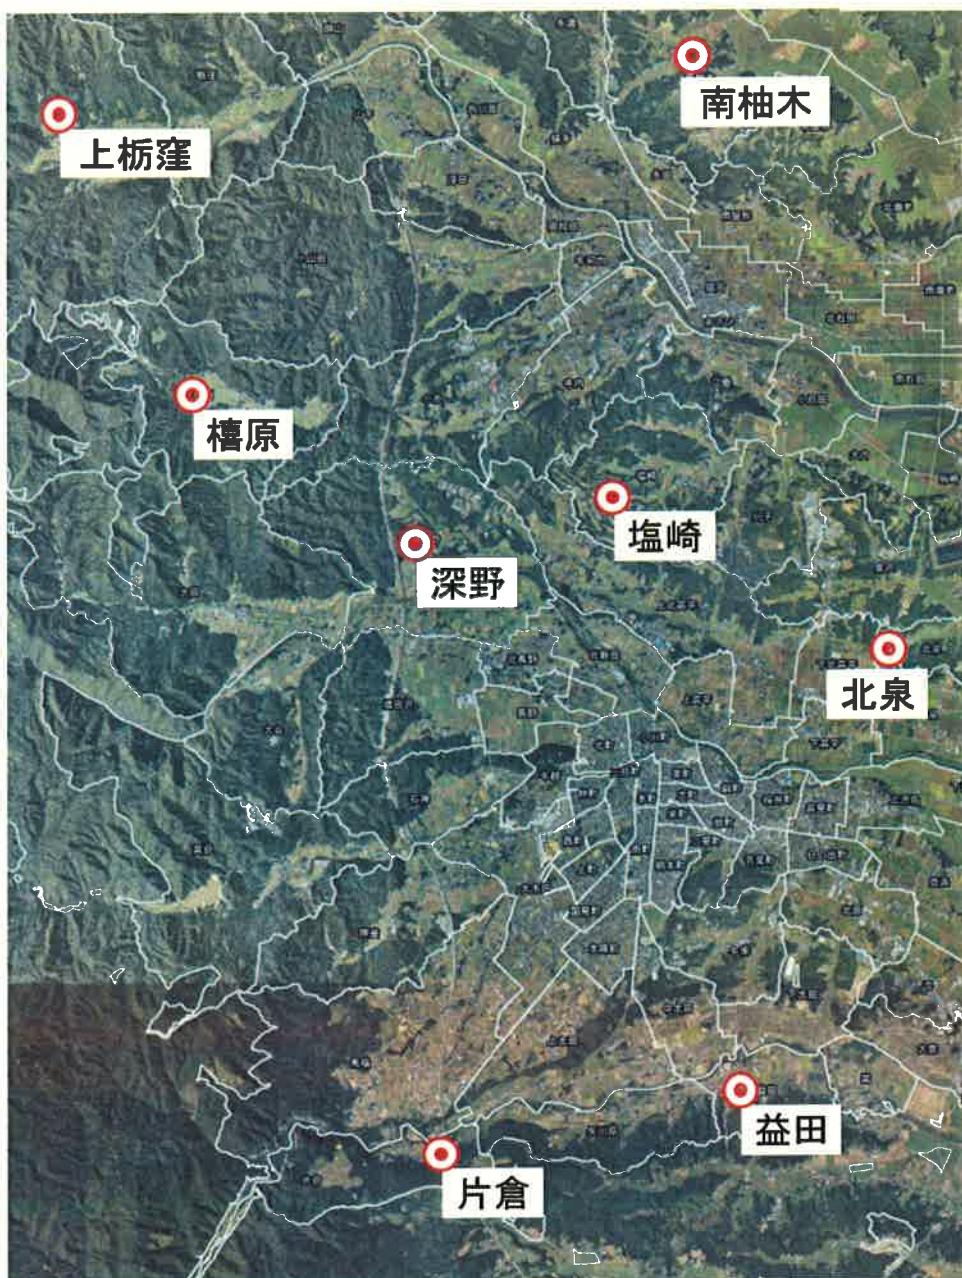
図-1 試験施工位置図

農地に隣接する森林での除染については、その効果を検証するために市内原町区、鹿島区から除染実施区域図における特定避難勧奨地点を含む区域（片倉、檍原）、年間5ミリシーベルト超を含む区域（深野、上栃窪）、国道6号の西部区域（益田、塩崎）、国道6号の東部地域（北泉、南柚木）の合計8か所を抽出し、試験施工を実施した。（図-1参照）

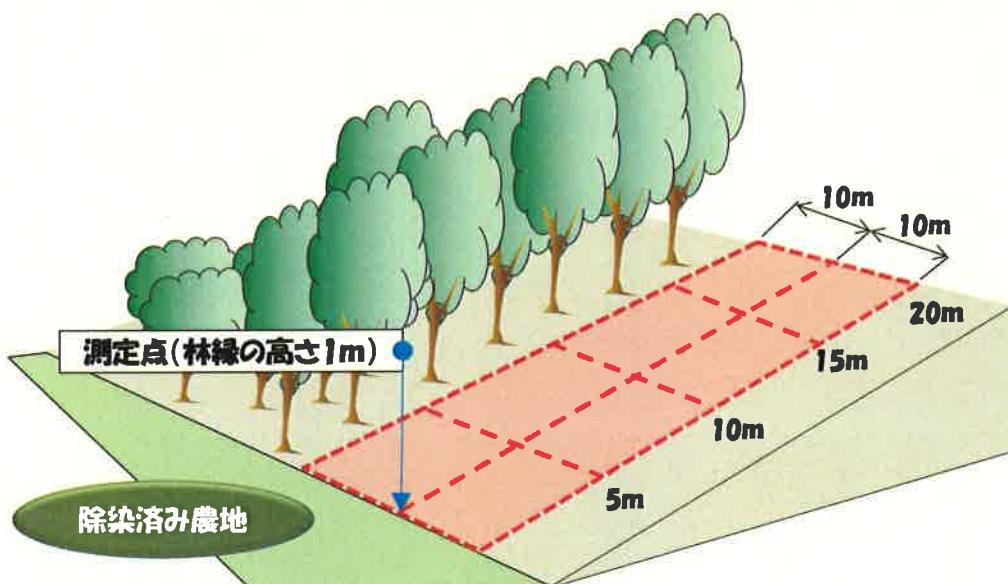
図-2 試験施工イメージ図

林縁から20mまでの範囲において、除草、灌木の刈り払いを行った後、林縁から5mごとに落葉などの堆積有機物除去を段階的に実施し、その都度、測定点における空間線量（1m）を測定しながら施工した。

施工イメージ図及び測定点（林縁の高さ1m）を図-2に示す。

試験施工の範囲イメージ（20m×20m）

試験施工範囲を除染した結果、十分な除染効果が見られなかった場合に、林縁から5mの範囲で堆積物有機残渣の除去を施工した。

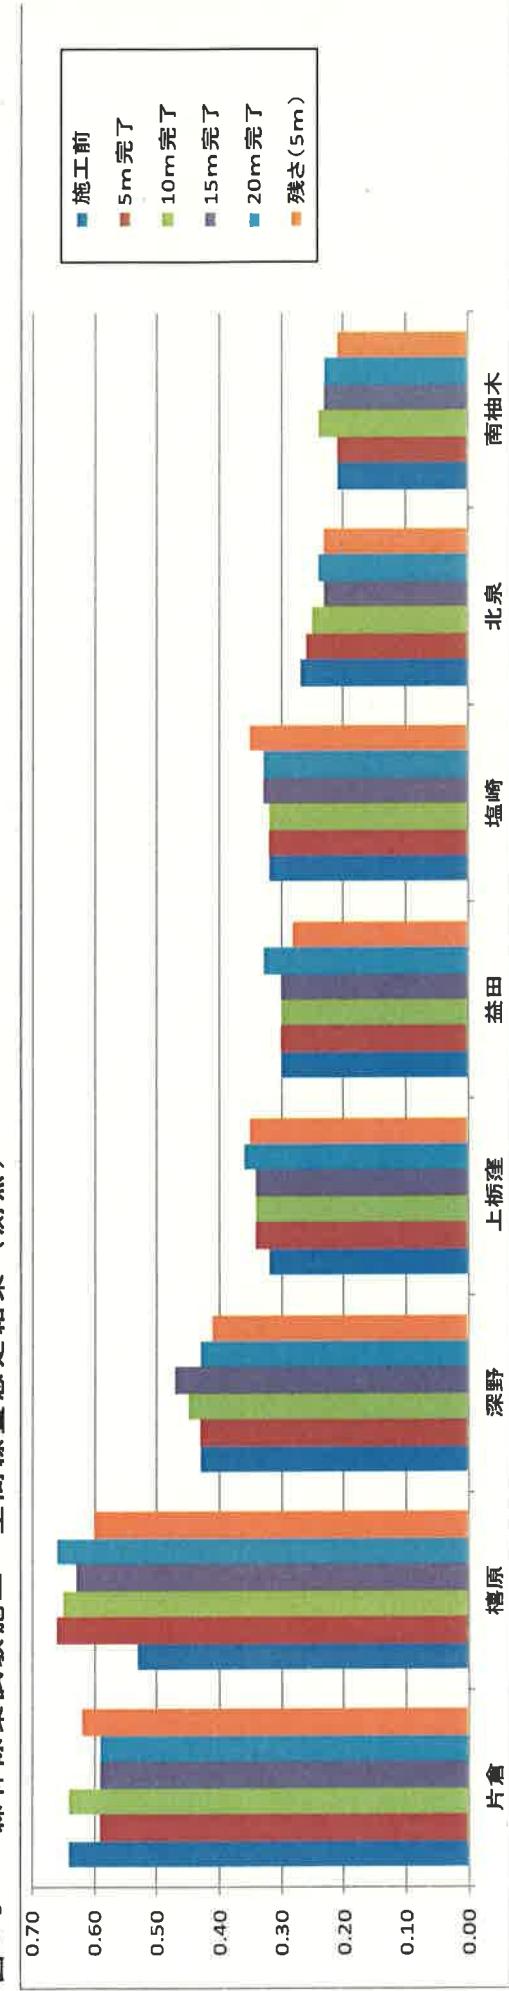
図 - 3 森林除染試験施工 空間線量想定結果（測点）

高さ1mの位置における測定点（林縁の高さ1m）での空間線量率の測定結果を表-1、図-3に示す。

除染の結果については、林縁部測定点における 20m 実施後の事後モニタリング結果は、8箇所中 2 箇所が減少、5 箇所が増加、1 箇所が増減なし、減少箇所では北泉が最大で 11.11% 減少ししているが、増加箇所では樺原が最大で 24.53% の増加となつた。また、5m毎に除染範囲を拡げるにつれて増加箇所が増え、低減率平均の△値が増加する傾向となつた。さらに残さ (5m) 除去後でみると、8 箇所中 4 個所が減少、3 箇所が増減なし、北泉が最大 14.81% 減少ししているが、樺原は 13.21% の増加となり、除染の効果は一律ではなかつた。

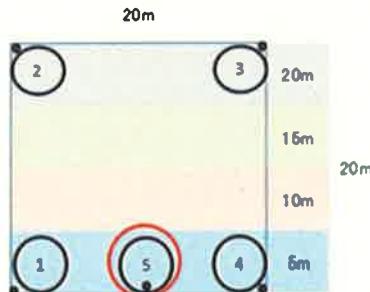
図 - 4 施工位置での測定点

高さ 1 m の位置における施工位置①～⑤図 - 4 での空間線量率の測定結果を表 - 2、①～⑤の平均値を集計した結果を表 - 3 に示す。測定点⑤は、試験施工での測定点（林縁の高さ 1 m）であり、P 3 表 - 1 の測定点である。

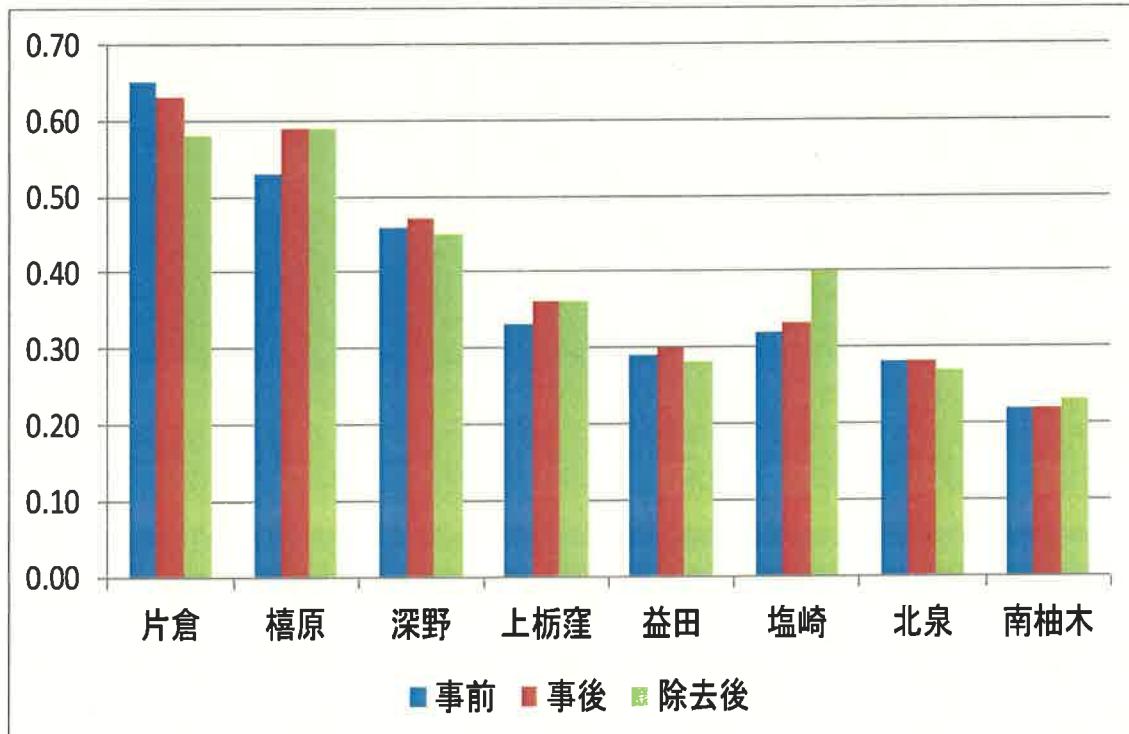
図 - 5 試験施工空間線量率測定結果（施工位置平均）

除染の前後における全ての測定地点の平均値を示したものが表3、図-5であり、表中の低減率は事前と堆積物除去後の測定値において算定したものである。

除染の結果、地上1m地点では、各施工位置の低減率は10.77～△25.0%の振れ幅であり、試験施工箇所全体の平均値は増加を示し、顕著な効果は得られていない。

3. 空間線量率測定結果及び4. 参考資料の結果により、今回市内8箇所でそれぞれ実施した農地周辺の森林除染試験施工においては、顕著な除染効果が得られていない。

今回効果が低かった要因としては、震災事故から5年近く経過し、当初落葉層や腐葉土層にあった放射性セシウムが時間の経過とともに更に下層に浸透していったことが考えられる。

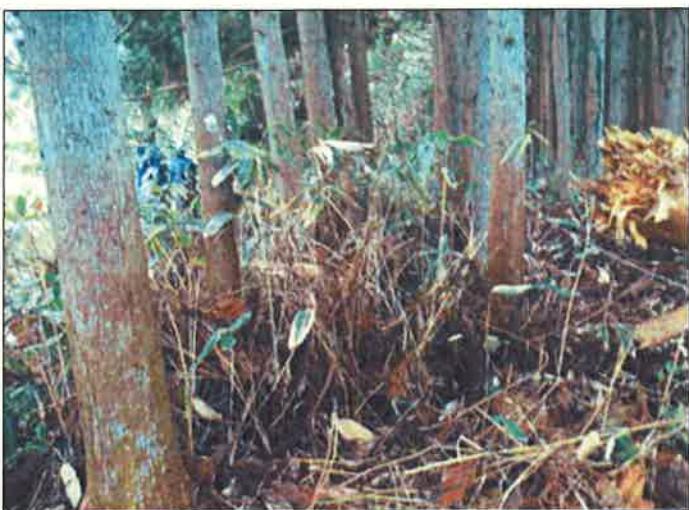
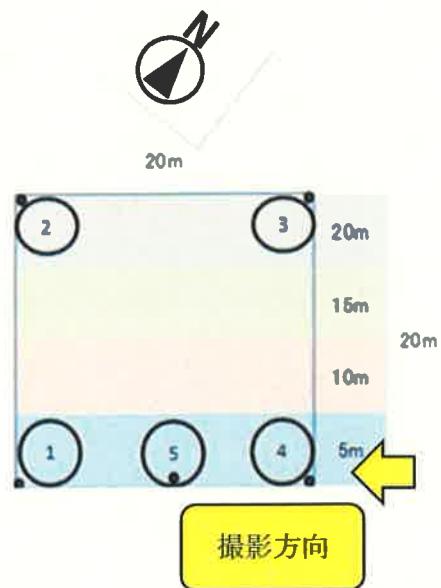
着工前

○残さ（5m）除去後で最大14.81%減少している「北泉」の試験施工

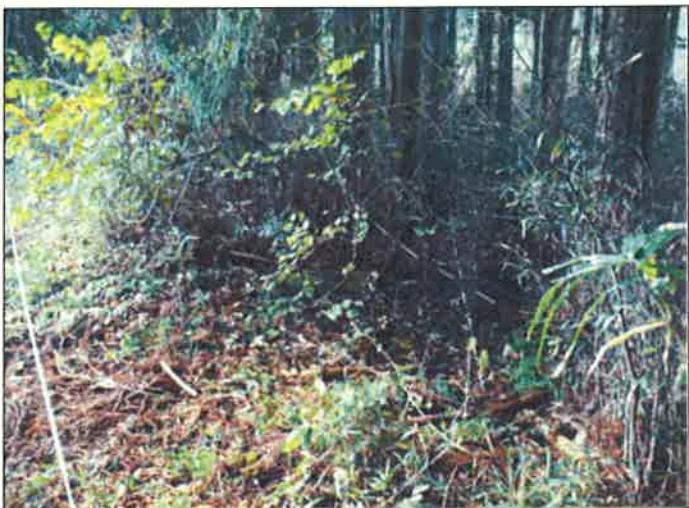
着工前

○残さ（5m）除去後で最大13.21%増加している「檜原」の試験施工
