事後モニタリング結果と フォローアップ除染等について

第1回南相馬市除染推進委員会

南相馬市 除染対策課

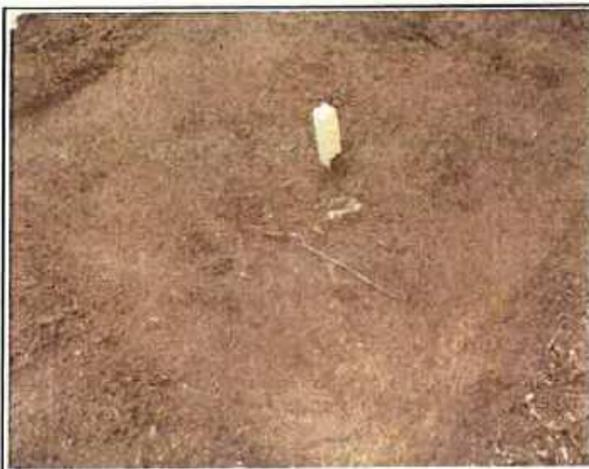
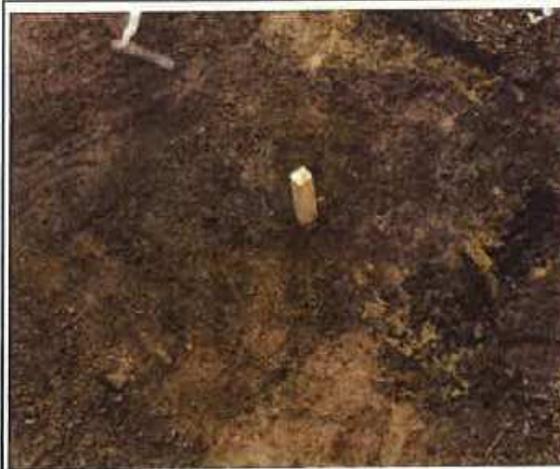
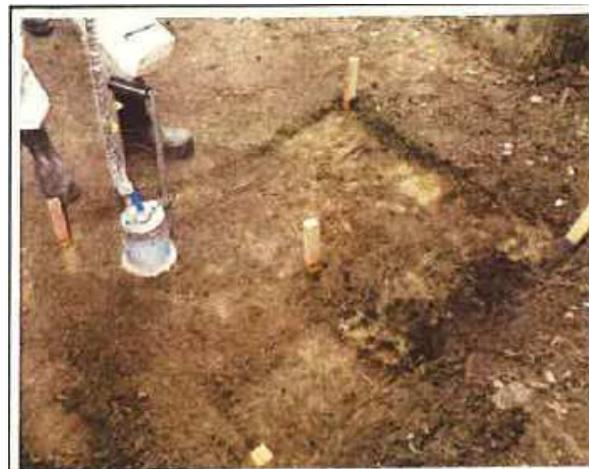
検証法：林縁部において、堆積物除去後に、残渣除去、更に追加で1cm、2cm、3cmの表土を取り、高さ1cmでそれぞれ表面線量率（コリ有）を測定し、その結果をもとに効果、合理性及び実現可能性を検証する。

左から「残渣除去後」「1cm追加除去後」「2cm追加除去後」の写真

区分	施工箇所	施工箇所	施工箇所	施工箇所	施工箇所	平均 低減率
	表面線量率（コリ有） 単位：μSv/h					
堆積物除去のみ	0.48	0.18	0.43	0.39	0.36	
残渣除去	0.45	0.18	0.42	0.44	0.27	4.2%
	6.2%	0.0%	2.3%	-12.8%	25.0%	
残渣除去 加え1cm表土除去	0.29	0.18	0.38	0.24	0.19	27.4%
	39.6%	0.0%	11.6%	38.5%	47.2%	
残渣除去 加え2cm表土除去	0.22	0.15	0.34	0.15	0.13	43.4%
	54.2%	16.7%	20.9%	61.5%	63.9%	
残渣除去 加え3cm表土除去	0.16	0.14	0.29	0.14	0.14	49.3%
	66.7%	22.2%	32.6%	64.1%	61.1%

残渣除去のみ：線量の低減はしているものの、効果が低く平均で4.2%低減

残渣除去加え1cm表土除去：施工箇所を除き平均で27.4%低減

残渣除去加え2cm表土除去：全ての箇所で見られ平均で43.4%低減

残渣除去加え3cm表土除去：線量の低減が一番大きく49.3%低減

放射性物質は残渣除去後から2cmの間に多く堆積しているものと考えられる。
