平成29年3月末
速報値による暫定版

南相馬市における 除染の状況について

平成29年8月23日 環境省 福島地方環境事務所

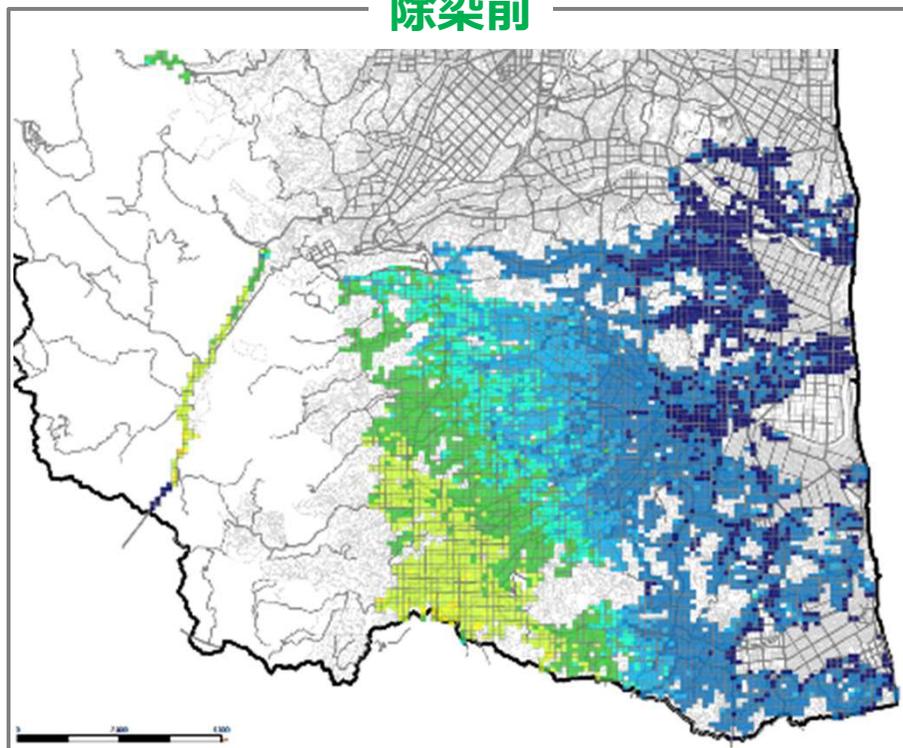
除染前

除染前線量測定時期：平成25年8月～平成29年3月

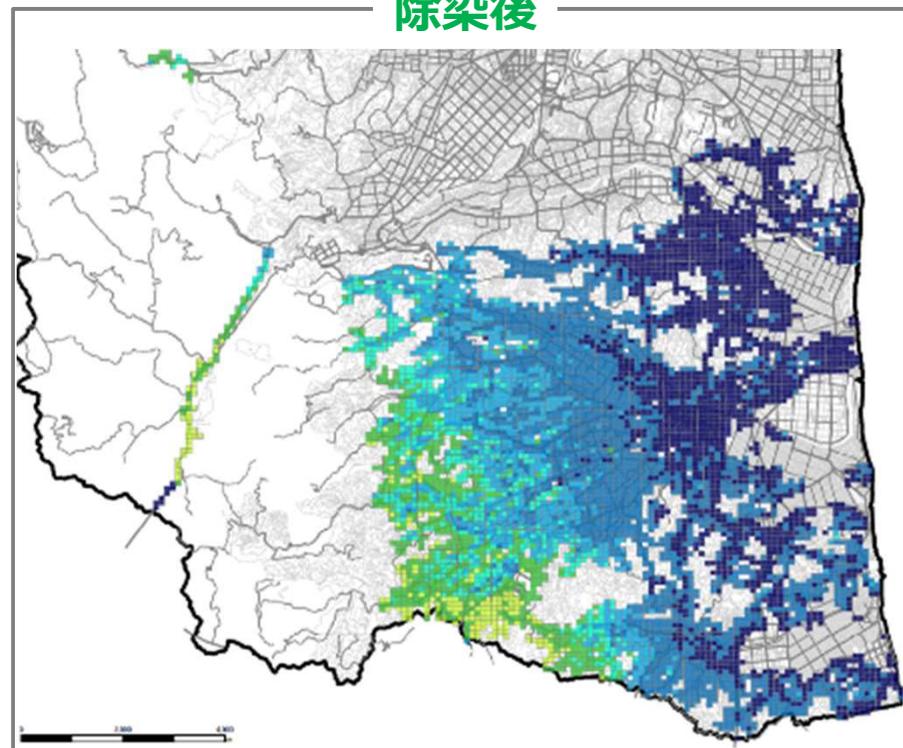
除染後

除染後線量測定時期：平成25年10月～平成29年3月

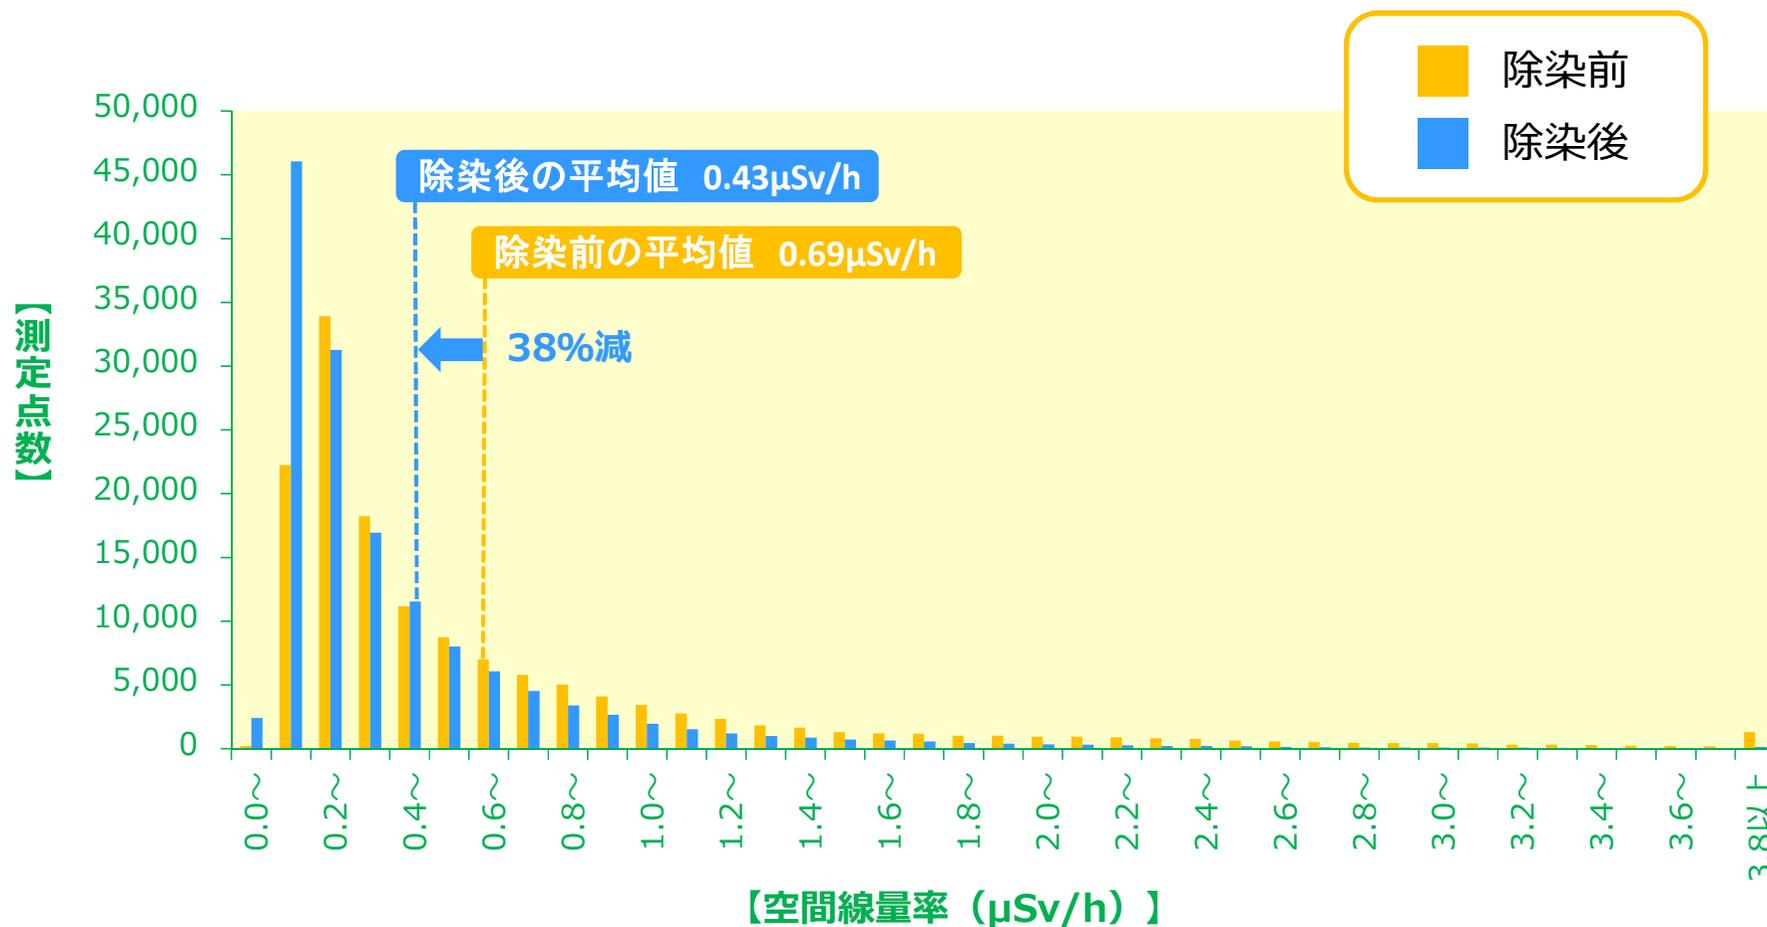
【空間線量率1m 平均線量ヒストグラム】

- 対象地域全体で、空間線量率1mが平均38%低減しました。

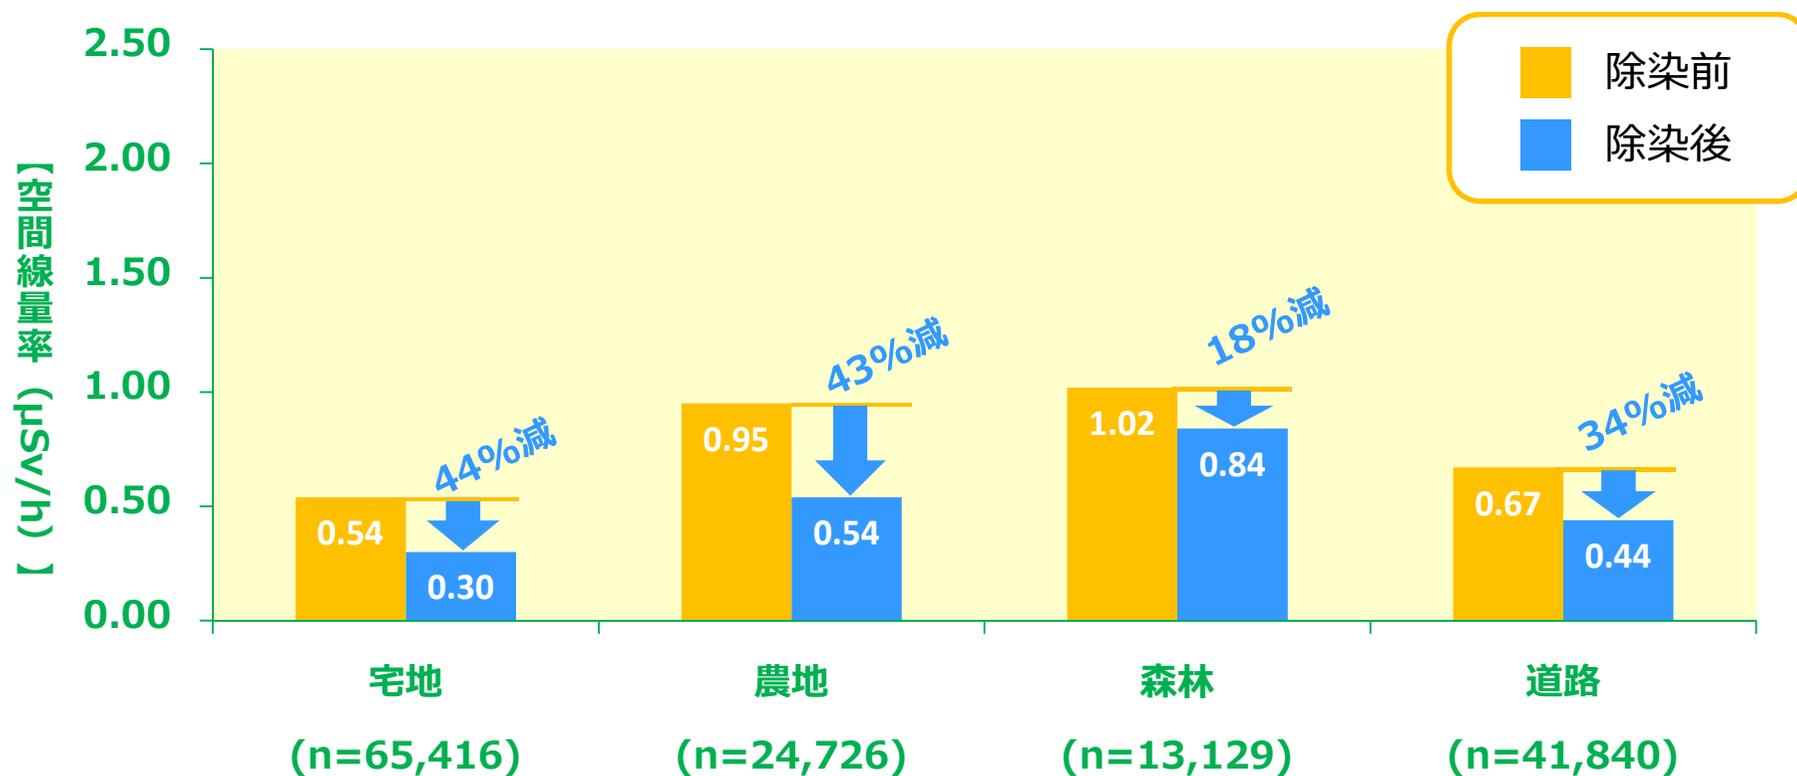
【空間線量率1m 除染対象別低減率】

- 除染作業により、
例えば宅地では空間線量率1mが平均44%低減しました。

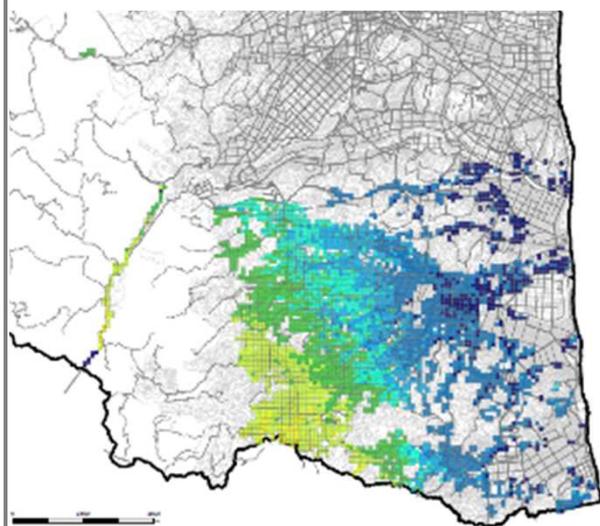
除染前

除染前線量測定時期：
平成25年8月～平成28年3月

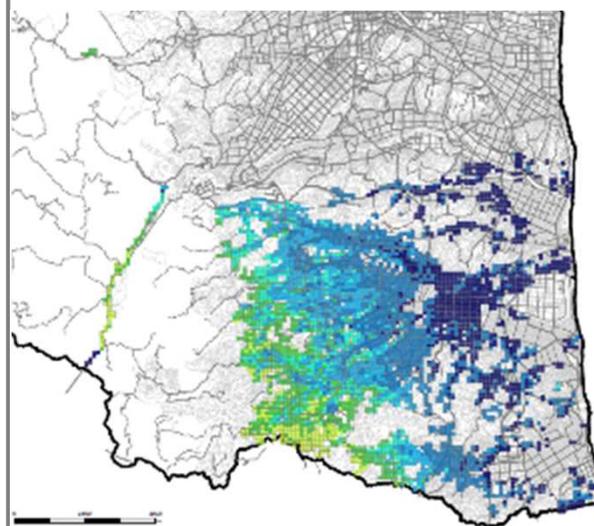
除染後

除染後線量測定時期：
平成25年10月～平成28年3月

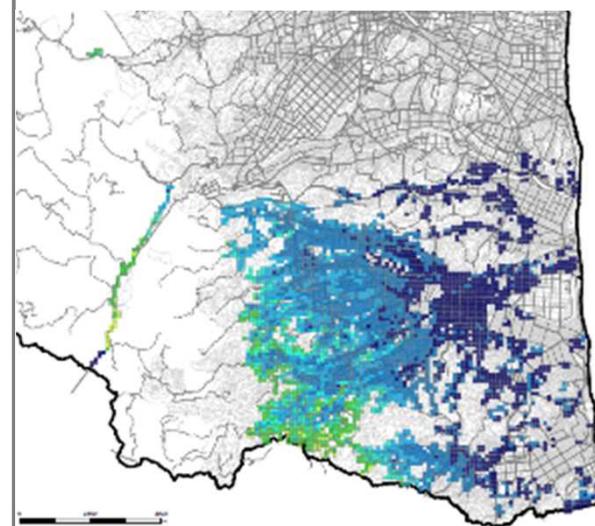
H28年度
事後モニタリング

事後線量測定時期：
平成28年7月～平成28年12月

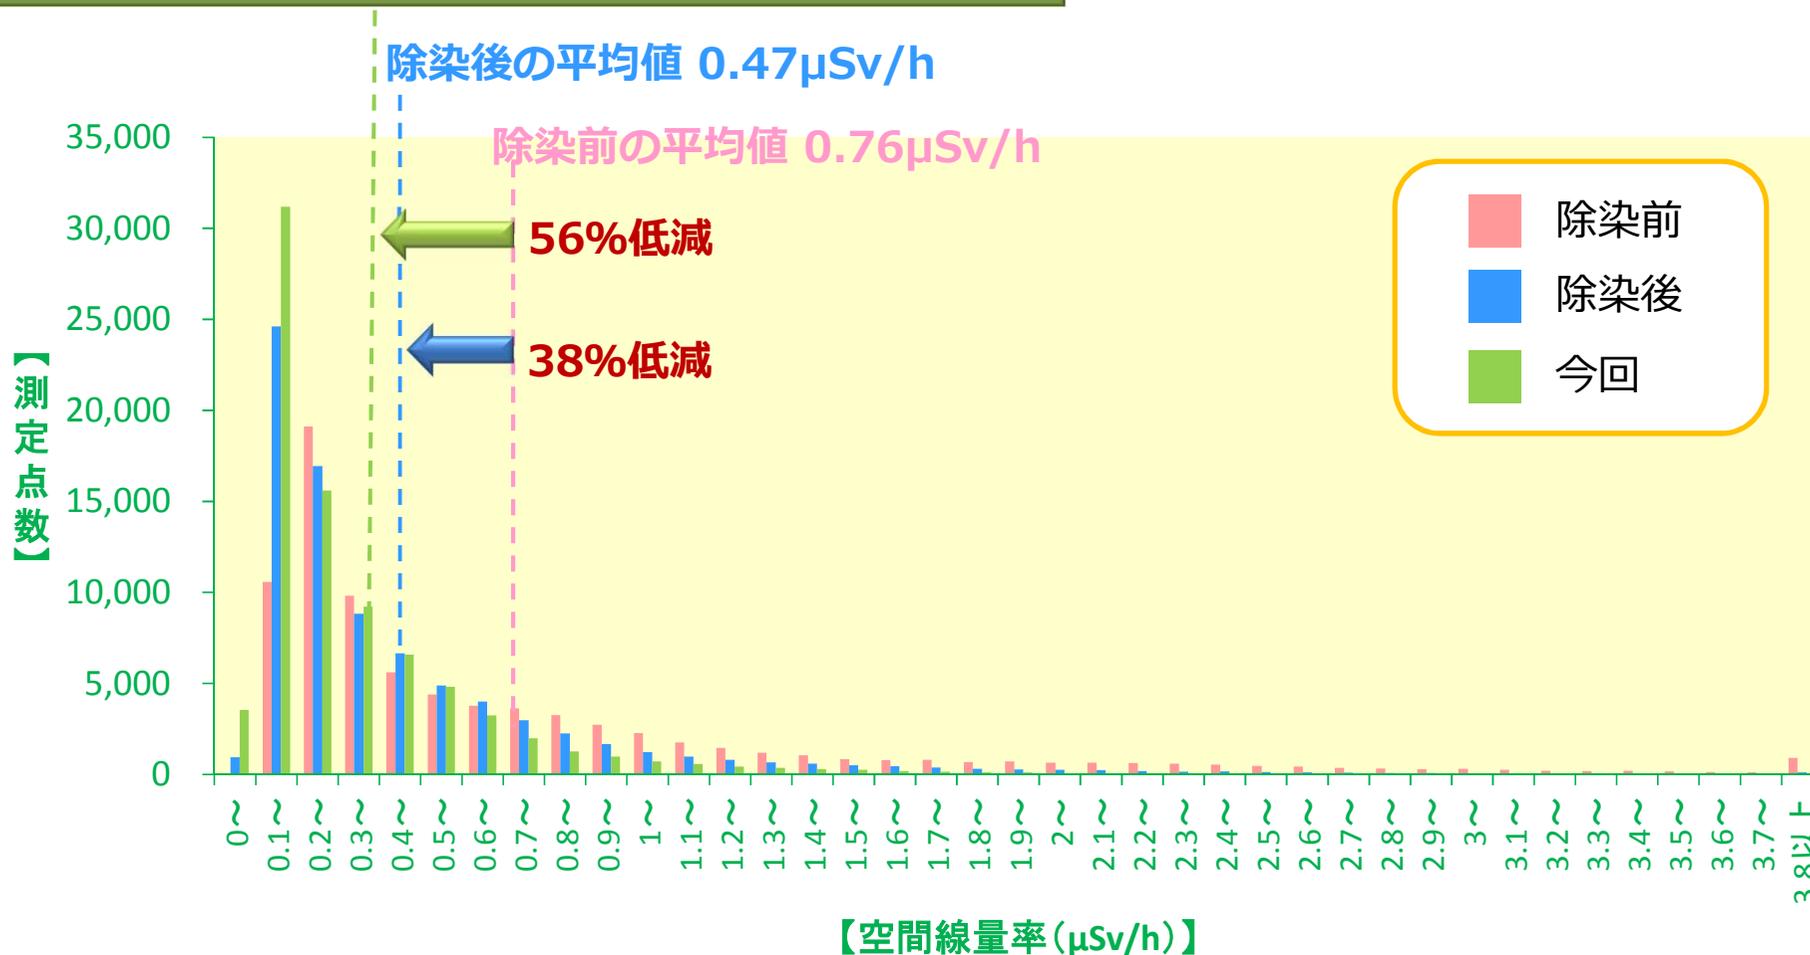
【空間線量率1m】

H28年度事後モニタリングの平均値 0.34 μ Sv/h

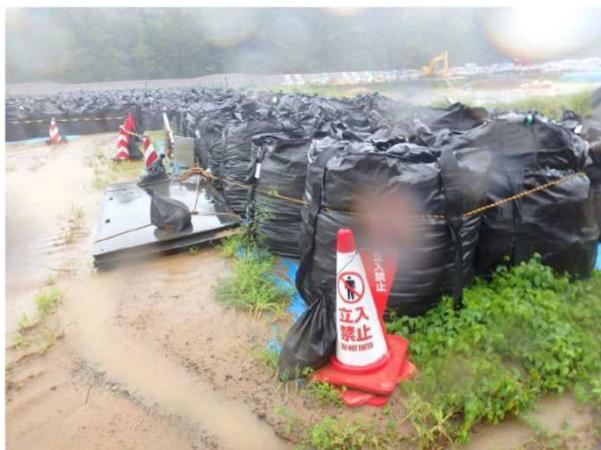
キャッピング前のフレコン流出対策のロープ

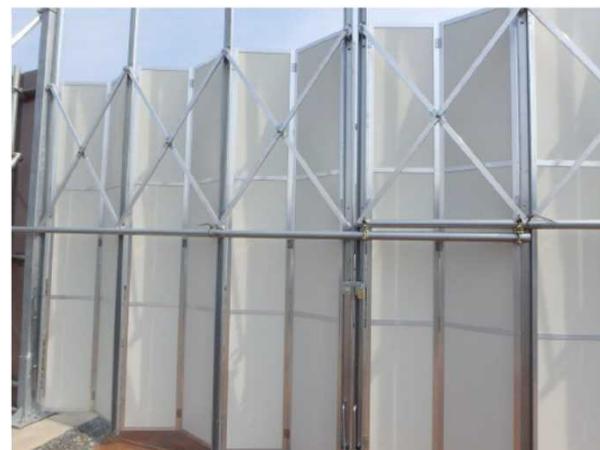
単管での固定による強風に伴う門扉破損防止

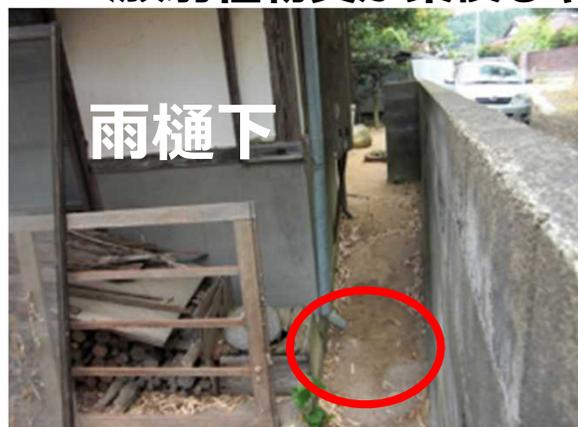
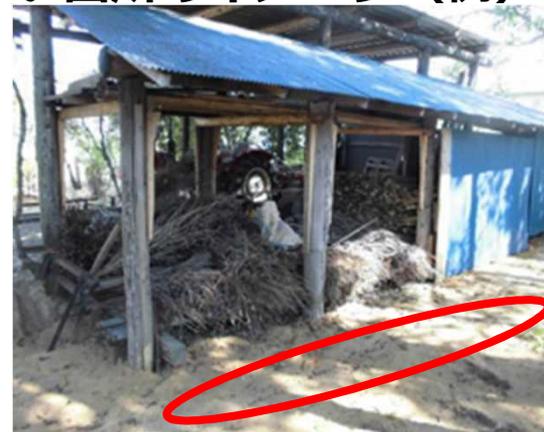
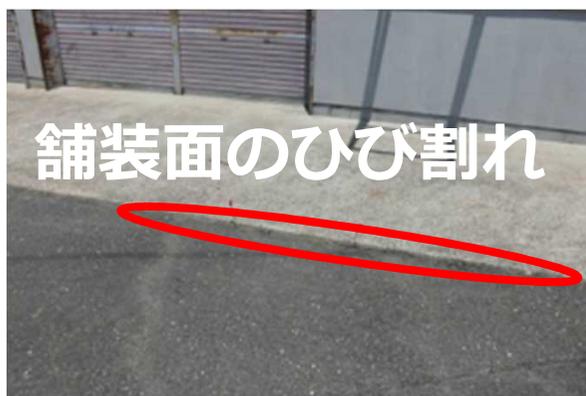
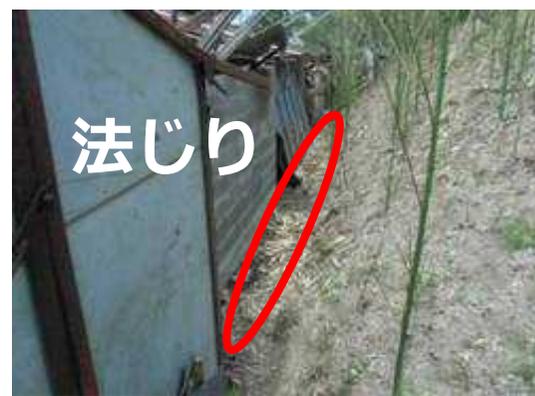
<放射性物質が集積しやすい箇所のイメージ（例）>

- 放射性物質が集積しやすい箇所については、現在行っている除染事業でしっかり対応していますが、除染効果が維持されていない地点や仮に新たに汚染が確認された場合については、フォローアップ除染を行っていきます。

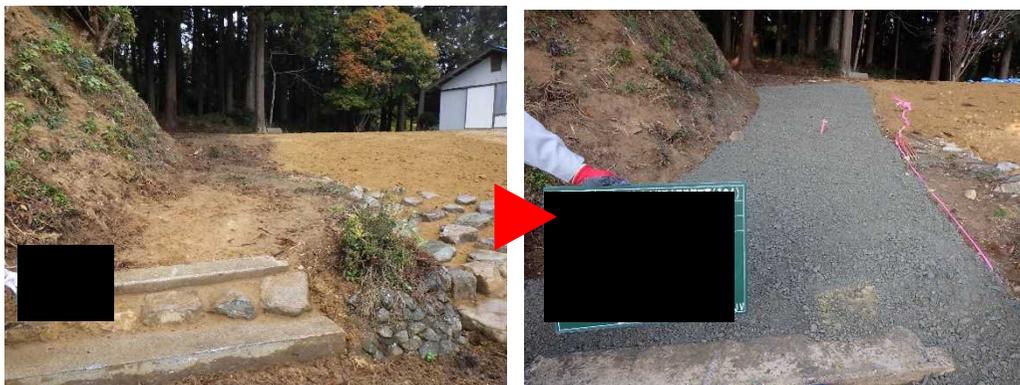
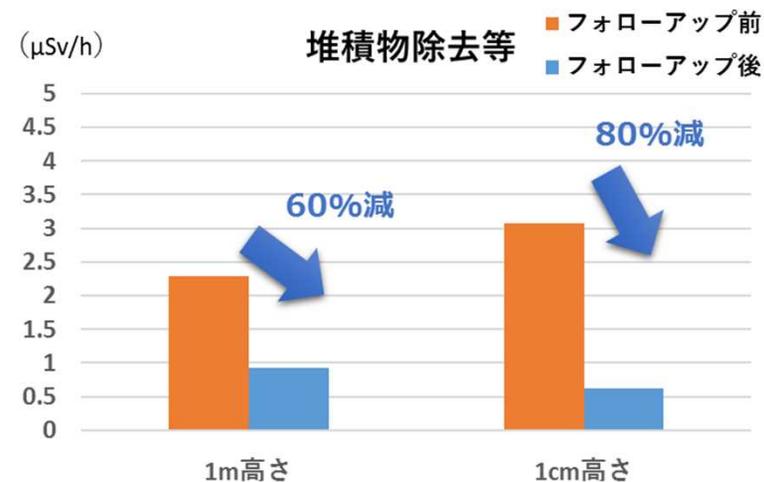
植栽部への対策例

フォローアップ除染前	フォローアップ除染後
1m高さ ($\mu\text{Sv/h}$)	2.29	0.92
1cm高さ ($\mu\text{Sv/h}$)	3.07	0.62

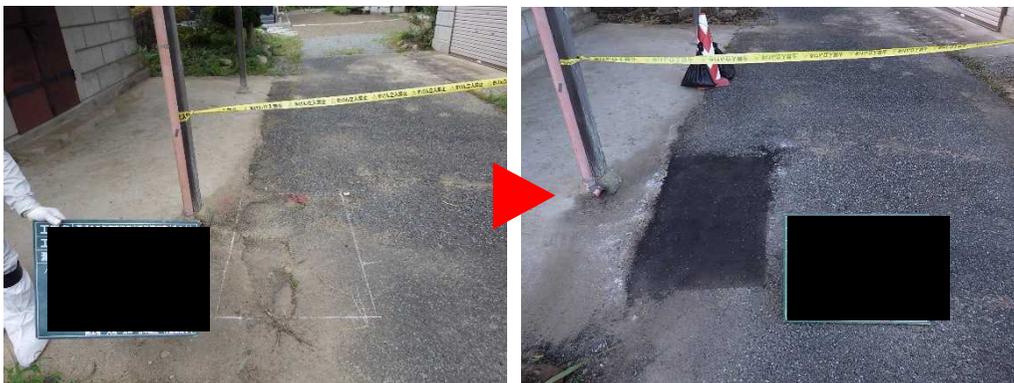
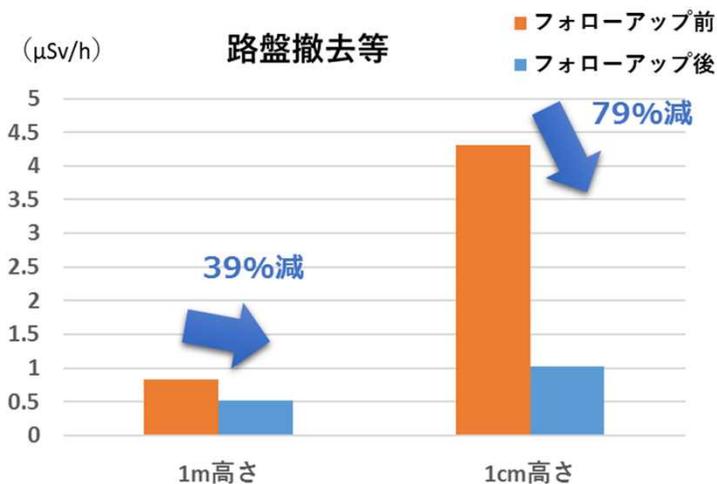
コンクリート部への対策例

フォローアップ除染前	フォローアップ除染後
1m高さ ($\mu\text{Sv/h}$)	0.83	0.51
1cm高さ ($\mu\text{Sv/h}$)	4.31	1.03

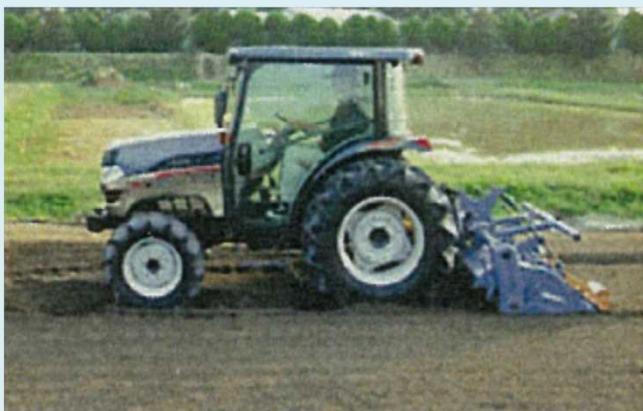
耕土厚30cm未満
深耕

- ・ 土壌の放射性物質濃度5,000Bq/kg超の地域は表土削り取り、その他の地域は反転耕または深耕を行いました。

土壌の放射性物質濃度5,000Bq/kg以下の地域

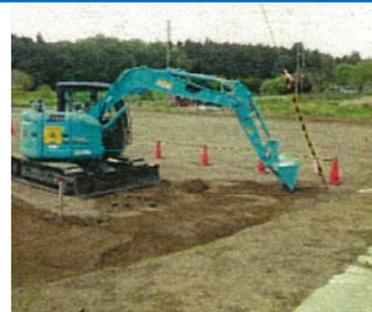
表土削り取り・客土

土壌の放射性物質濃度5,000Bq/kg超の地域

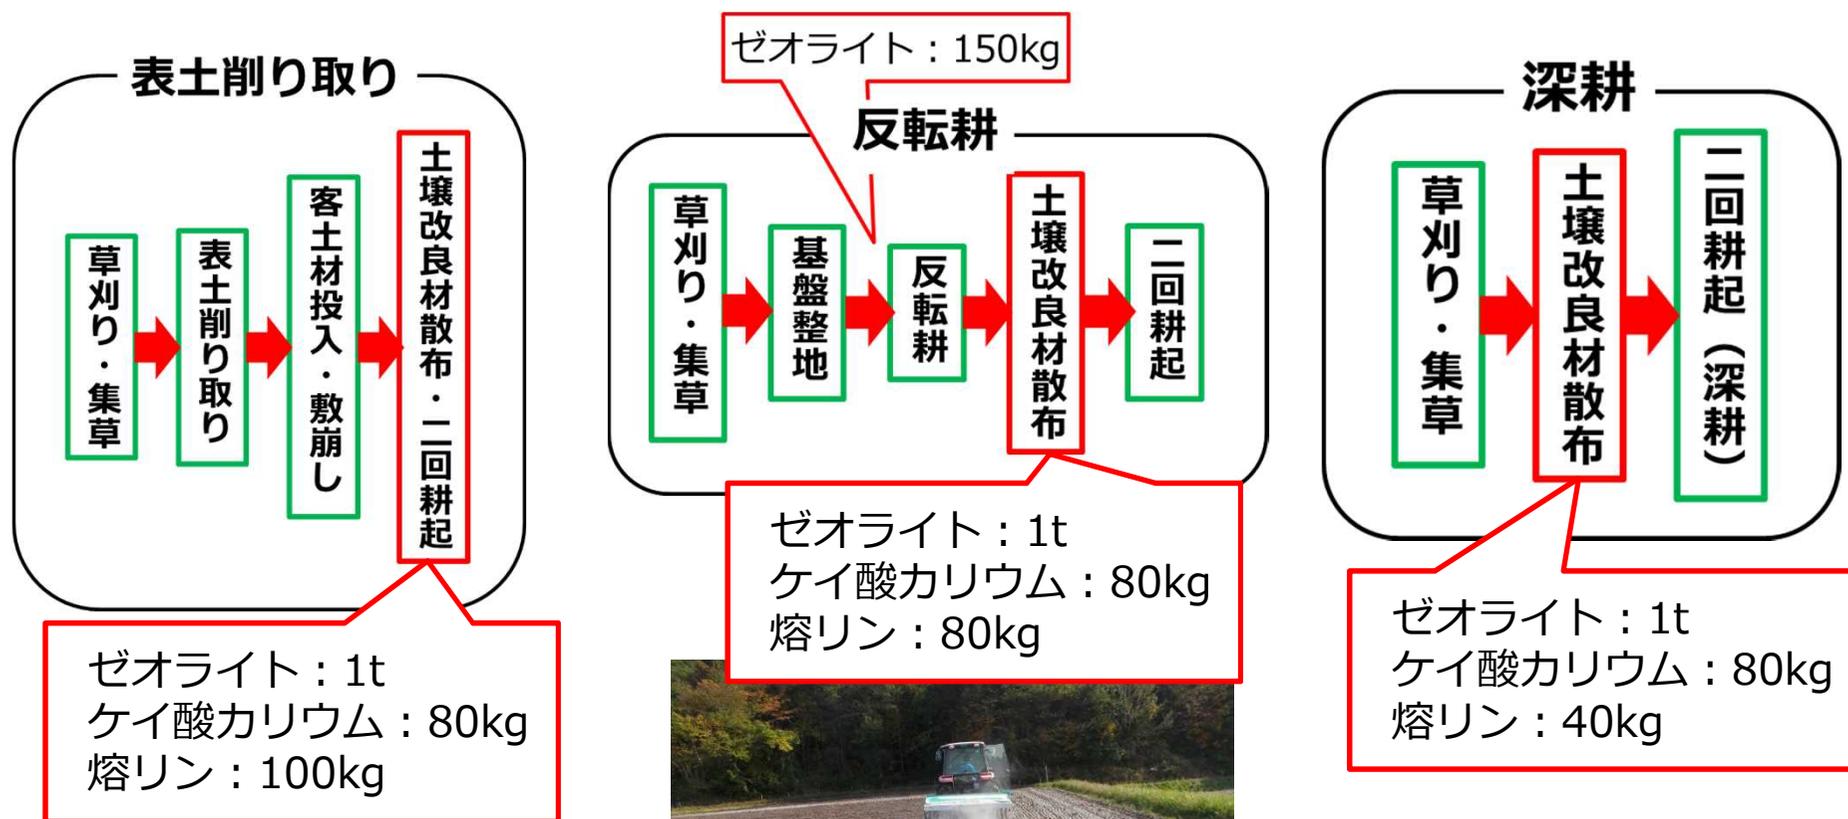
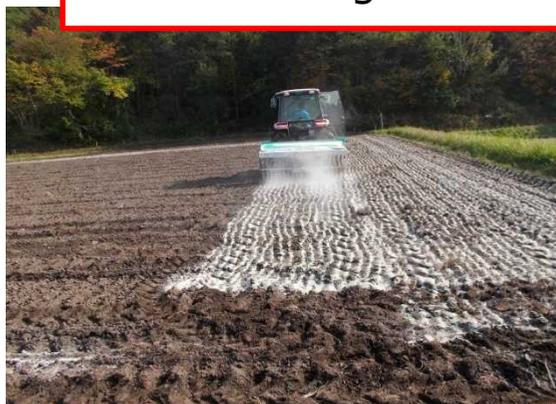
- ・表土削り取り、反転、耕深耕では、ゼオライト、ケイ酸カリウム、熔リンの土壌改良資材を投入しています。

※数量はすべて10a当たり

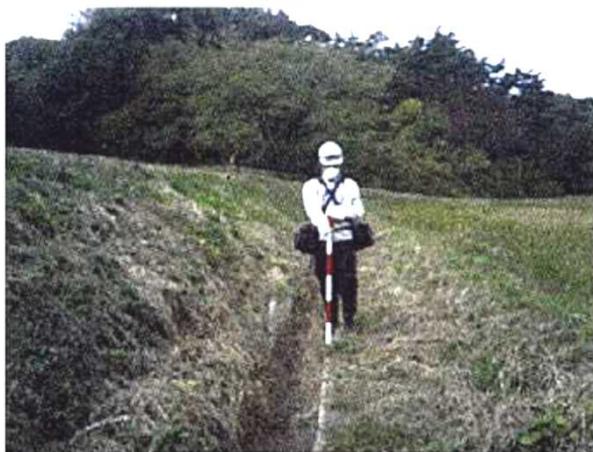
除染前

- ・農地除染では、農耕地の除染に加えて、農業用水路周りの法面の除草、集積や水路内の堆積物除去を行い線量の低下に努めています。
