除染特別地域における 除染の完了確認について

第2回 南相馬市環境回復推進委員会

南相馬市 環境回復推進課

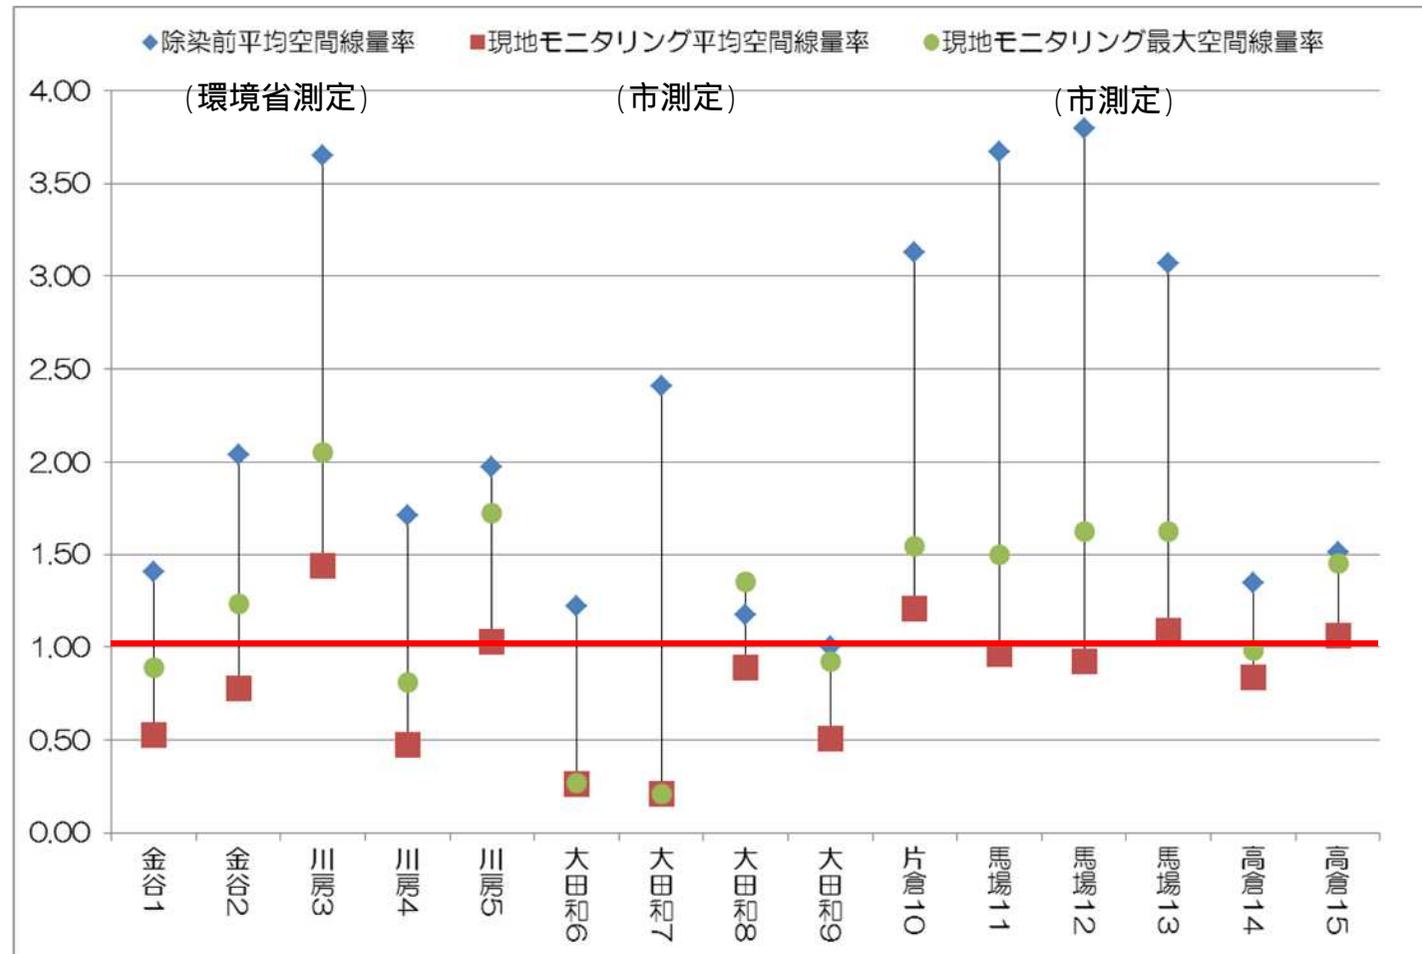
5 . 宅地における現地モニタリングについて (旧居住制限区域を含む地域)

旧居住制限区域を含む地域であり、平均でも $1 \mu\text{Sv/h}$ を超える箇所が5件確認された。

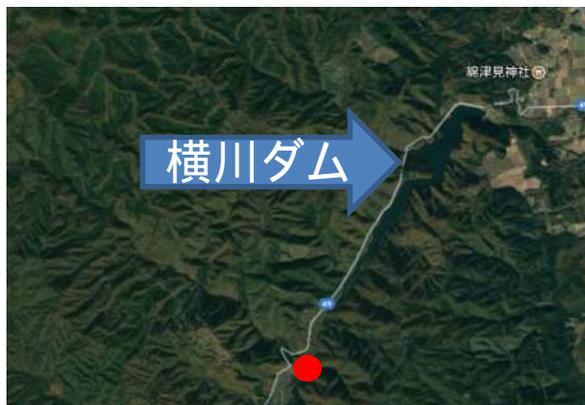
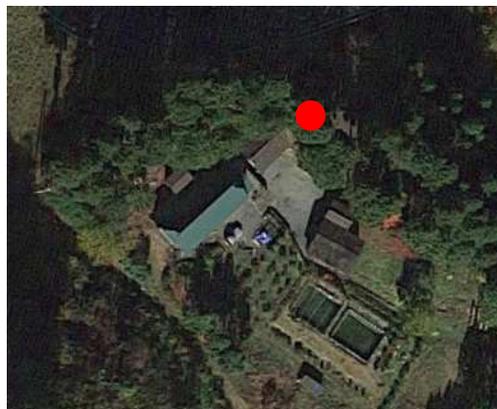
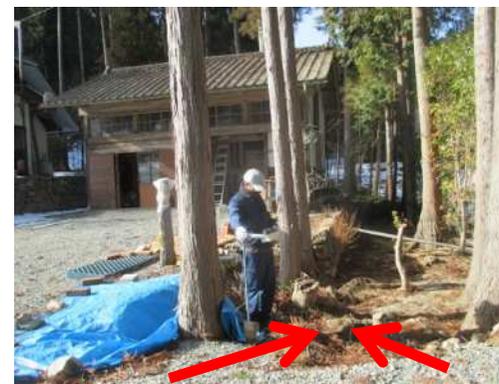
6 . 宅地における現地モニタリングについて (旧居住制限区域を含む地域 馬場12の例)

区分	$\mu\text{Sv/h}$	モニタリング実施日
除染前空間線量率	3.82	H27.10.26
除染後空間線量率	3.80	H28.1.7
現地モニタリング空間線量率	1.62	H29.1.25

場所は旧居住制限区域。左写真のようにダムよりも上流の箇所であり、敷地が森林に囲まれている。真ん中の写真の赤丸の地点が一番高い測定点である。通常の除染では、線量の低減がなかったが、その後にフォローアップ除染が実施され、市現地モニタリング時には、57.6%の線量低減が確認された。それでもモニタリング場所は $1 \mu\text{Sv/h}$ を超えており、理由として、低地で、赤矢印方向から雨水等が流れ込むことで、放射性物質が溜まりやすい地形となっている。

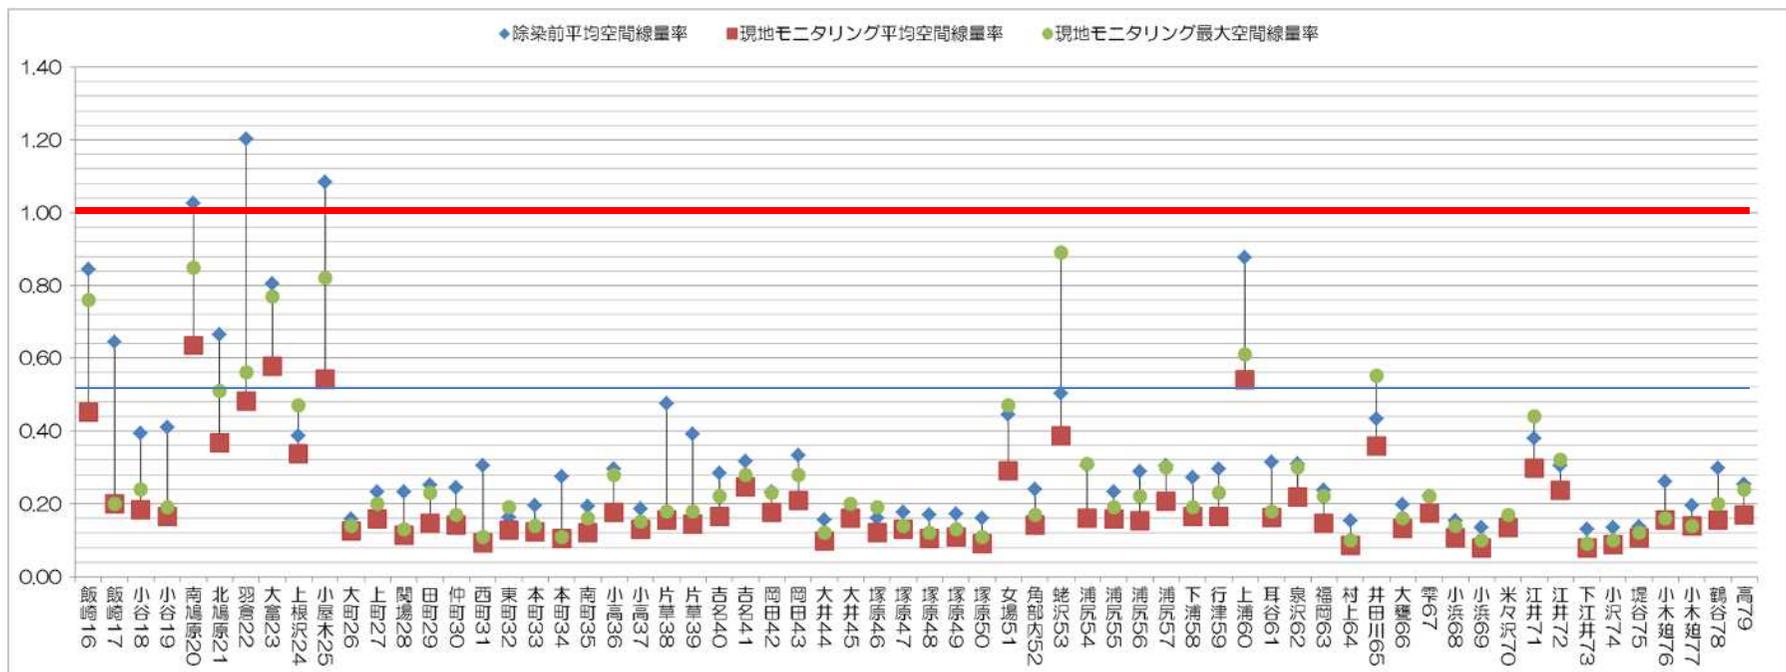
7 . 宅地における現地モニタリングについて (旧避難指示解除準備区域)

旧避難指示解除準備区域のグラフ一覧であり、市モニタリング時の最大値でも空間線量率1 μSv/h以上の測定点は確認できなかった。
 グラフの左側は、小高区の西側にある行政区であり、小高区市街地や原町区の一部を含む東側と比較すると空間線量率が高い傾向にある。

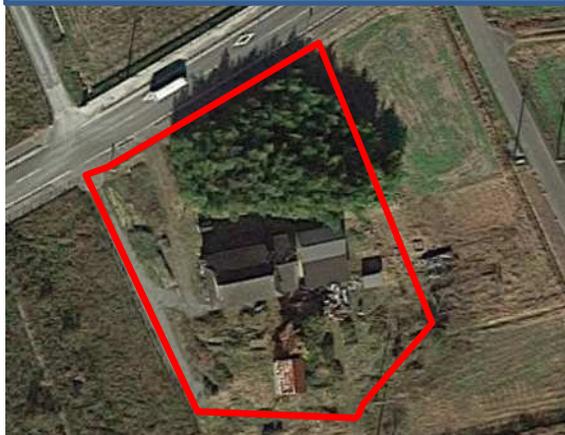
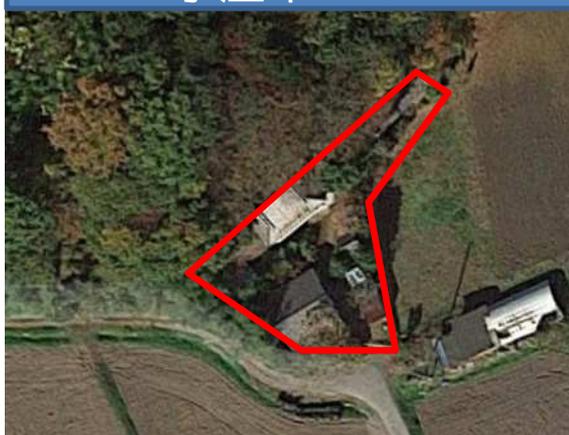
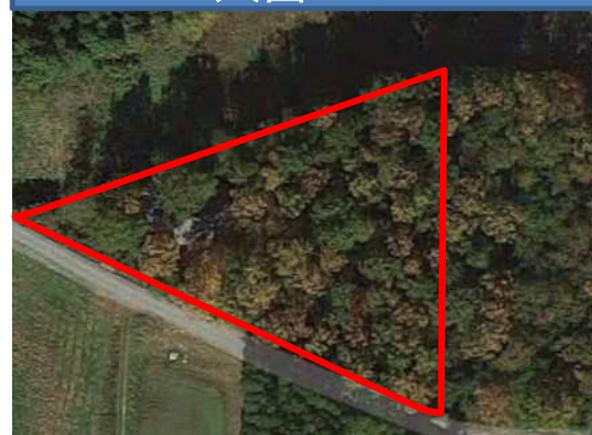
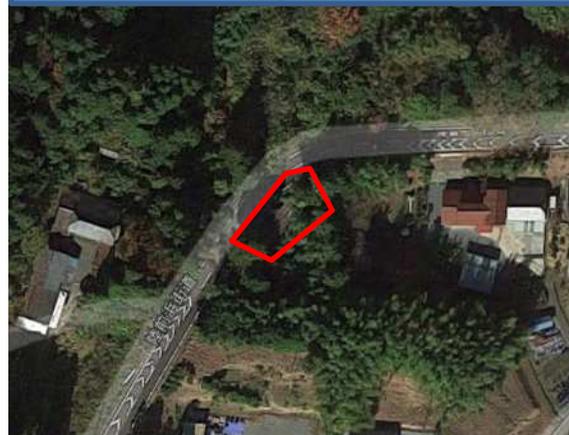
前のグラフにおいて、平均空間線量率 $0.5 \mu\text{Sv/h}$ を超える画地は、写真のように山や屋敷林を背負っており、これらの影響が大きいと考える。

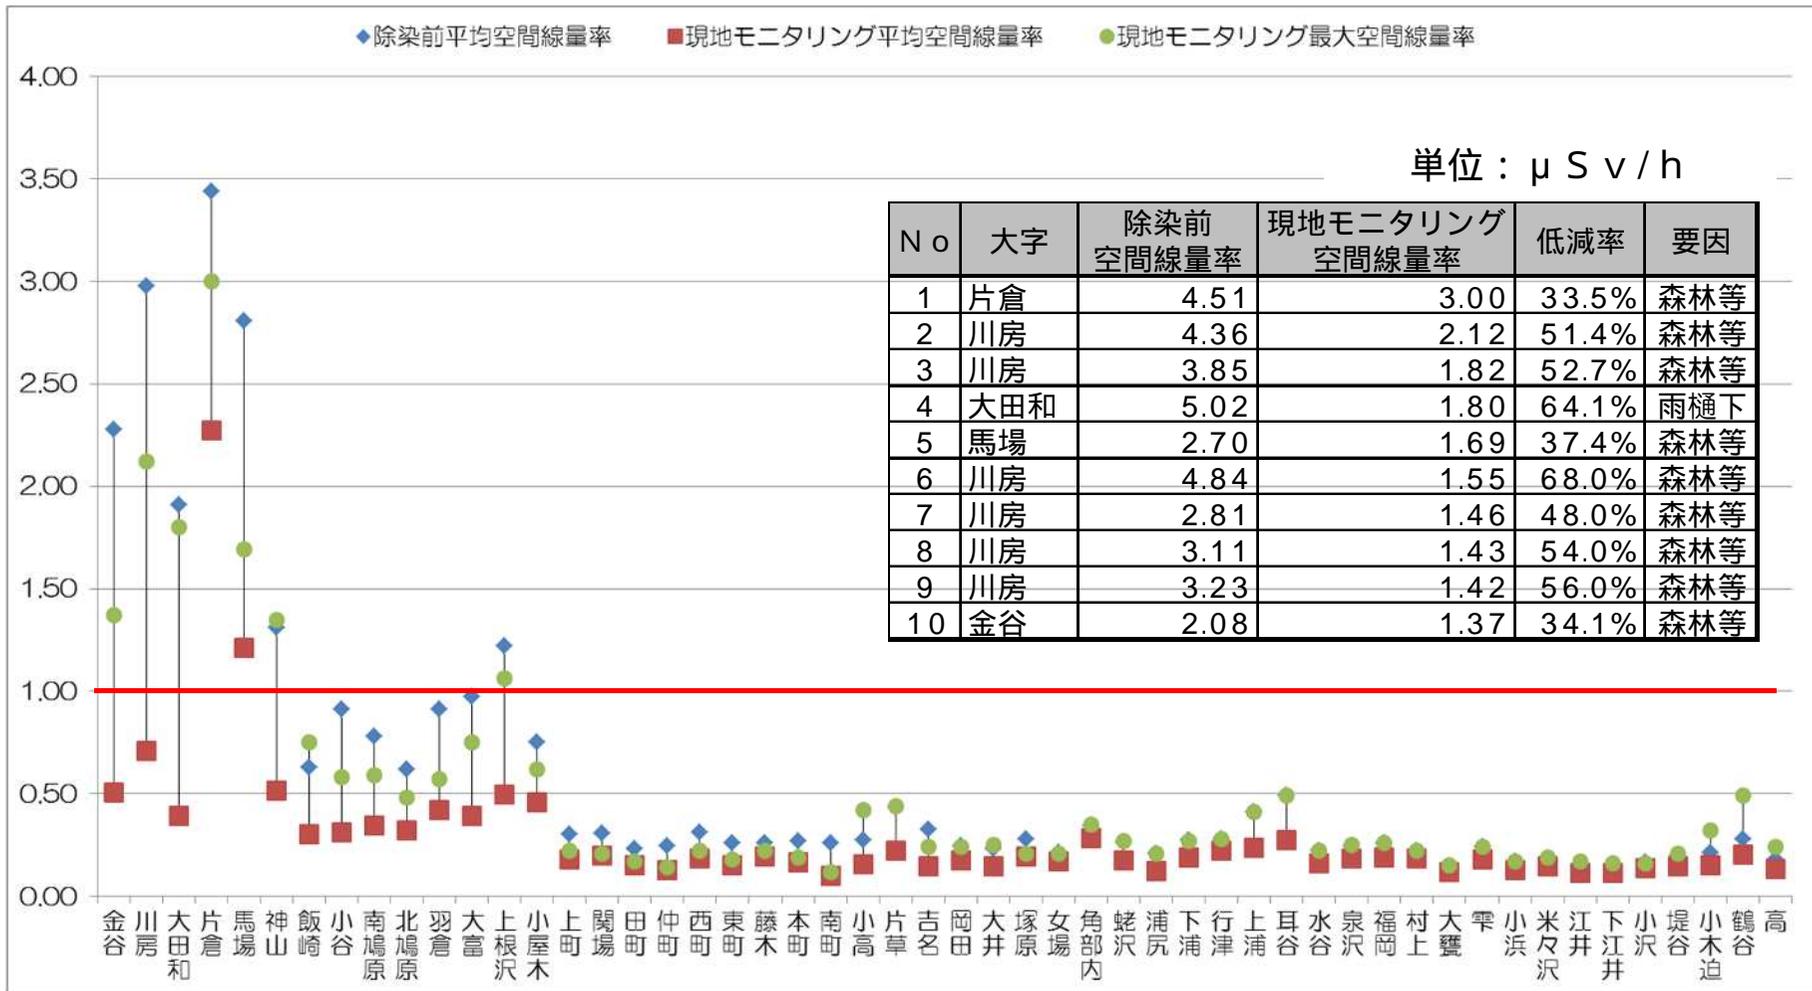
8 . 農地における大字別の現地モニタリングについて

農地においても、市の西側の空間線量率が高い傾向にあり、市街地及び東側は、低い傾向である。
 右上の表は、現地モニタリングにおいて空間線量率が高かった箇所を順番に示したものである。

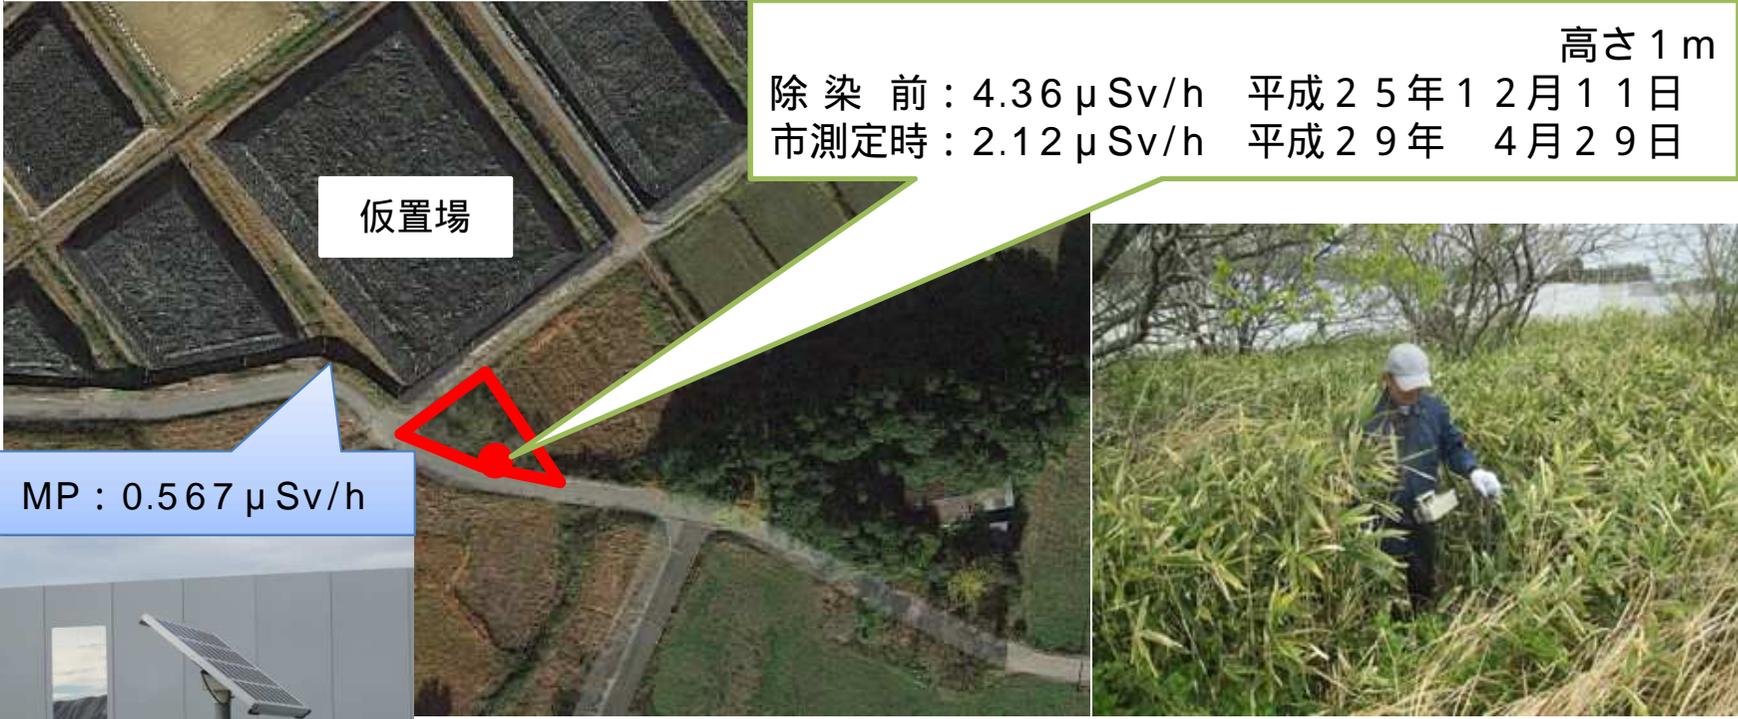
(1) 川房地区の事例

高さ 1 m
除染前 : 4.36 $\mu\text{Sv/h}$ 平成 25 年 12 月 11 日
市測定時 : 2.12 $\mu\text{Sv/h}$ 平成 29 年 4 月 29 日

MP : 0.567 $\mu\text{Sv/h}$

登記上は、畑であるものの震災以前より樹木が生い茂り、耕作放棄地となり森林化していた。除染手法も農地ではなく、森林除染の方法で行っており、放射性物質を取り切れていないと考える。なお、測定点の北側には仮置場があるが、近くのMPの数値は0.567 $\mu\text{Sv/h}$ であることから、仮置場からの影響とは考えにくい。

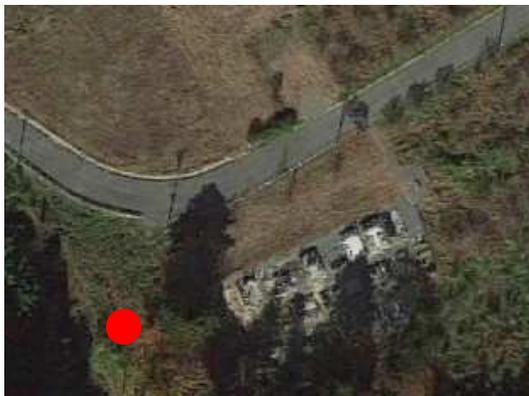
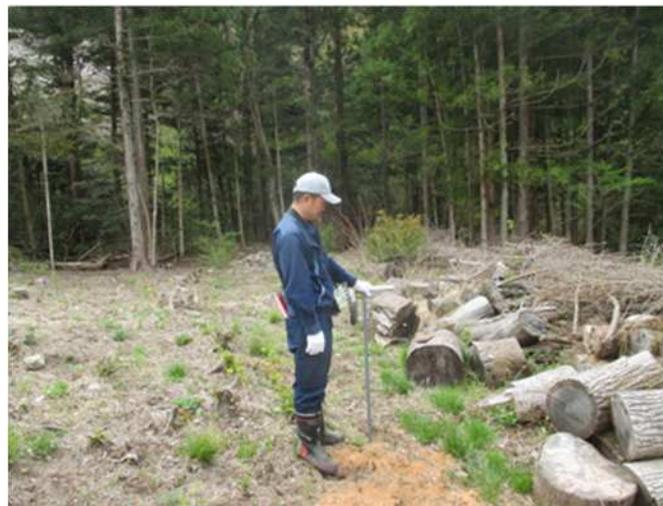
(2) 川房地区の事例

除染前 3.85 $\mu\text{Sv/h}$
市測定時 1.82 $\mu\text{Sv/h}$

(2)
西・南側が森林に
囲まれており、ま
た、森林際である
ため、線量が高い
と考える。

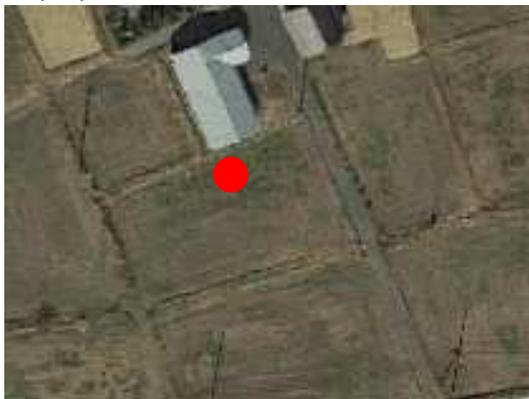
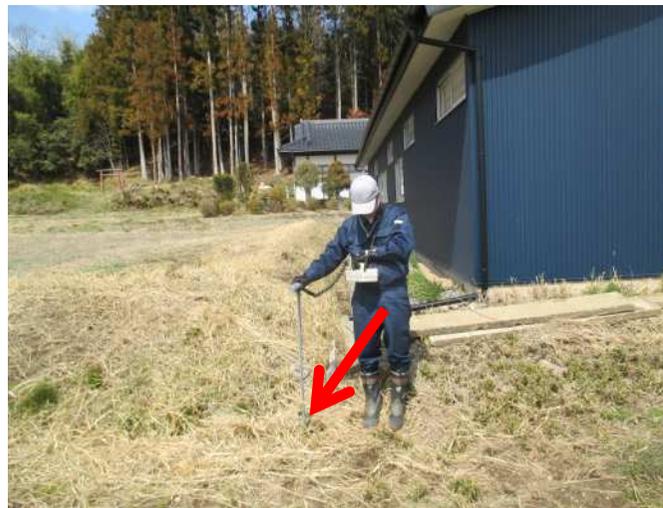
(3) 大田和地区の事例

除染前 5.02 $\mu\text{Sv/h}$
市測定時 1.80 $\mu\text{Sv/h}$

(3)
後ろの納屋から雨
樋を通じて、放射
性物質が集まり易
い地形になってい
るため、線量が高
いと考える。

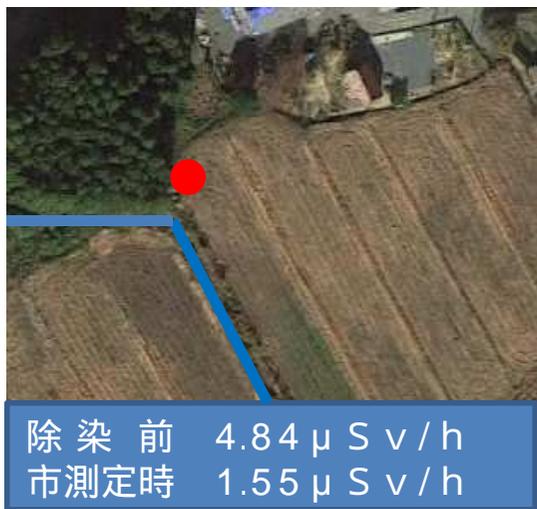
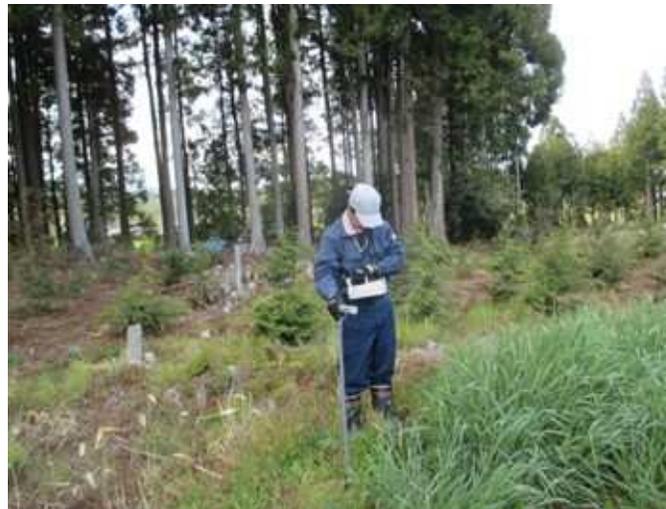
(4) 川房地区の事例

(4)
北側にある森林の影響が大きいと考える。
また、青い線は、川であり、法面が未除染であるため、東側の農地と比べると、西側の農地の線量が高いと考える。

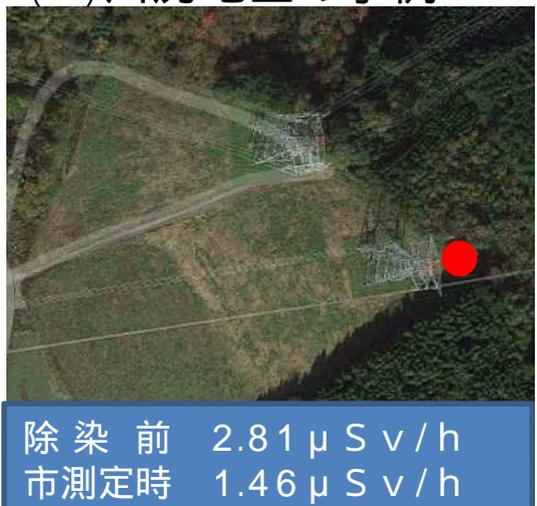
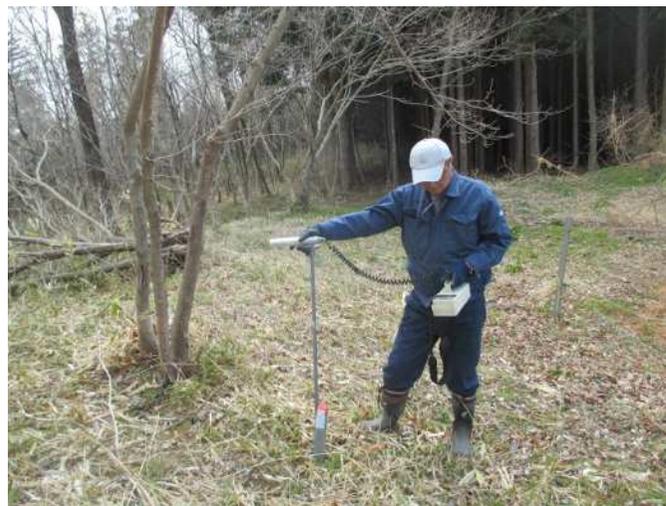
(5) 川房地区の事例

(5)
測定点が森林際であることが線量が高い要因と考える。

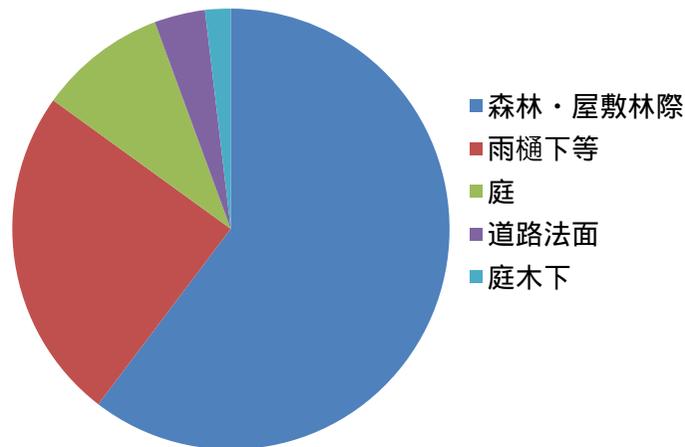
宅地

場所	測定点数	割合
森林・屋敷林際	32	60.4%
雨樋下等	13	24.5%
庭	5	9.4%
道路法面	2	3.8%
庭木下	1	1.9%
合計	53	-

宅地・農地ともに、1 $\mu\text{Sv/h}$ を超える主な要因は、森林・屋敷林となっている。

宅地については、森林に次いで雨樋下等の水路が大きな要因となっているが、農地では、建物が少ないことから、雨樋下の割合が小さい。

市の現地モニタリングにおいて、主に建物・農地等近隣の森林・屋敷林、雨樋下等で、局所的に空間線量率が高い箇所を確認しました。環境省には、年間追加被ばく線量が1mSvを超える場合は、フォローアップ除染等を行うよう要請します。

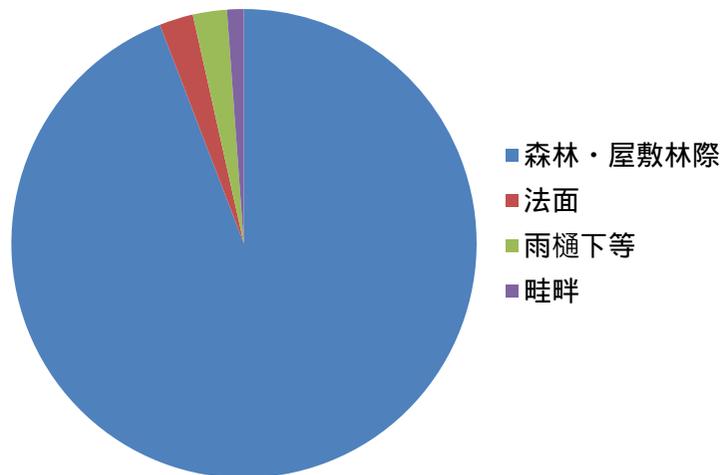
農地

法面について、傾斜がきつい場所は、除染作業ができないことから、1 $\mu\text{Sv/h}$ を超える要因と考える。

場所	測定点数	割合
森林・屋敷林際	80	94.1%
法面	2	2.4%
雨樋下等	2	2.4%
畦畔	1	1.2%
合計	85	-
