# 20km圏外における 除染の実施状況について

第3回 南相馬市環境回復推進委員会

平成29年11月16日（木）

南相馬市 環境回復推進課

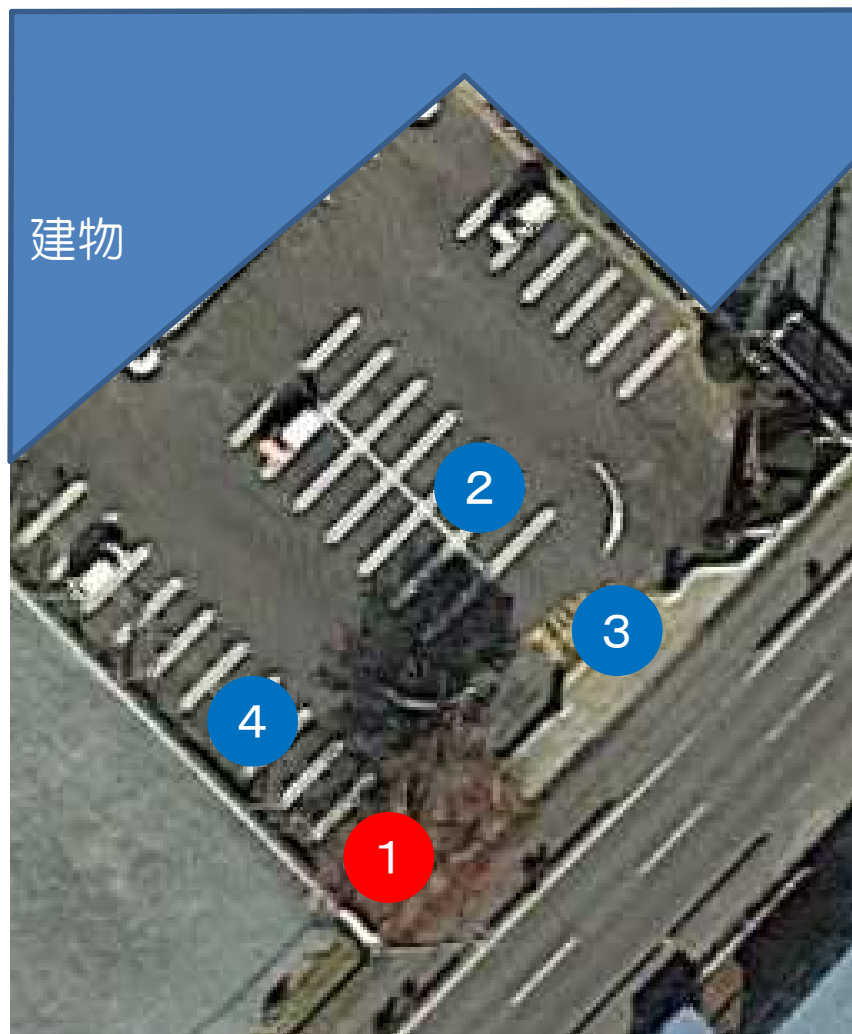
### <No1 本陣前の宅地>

○①は、除染後モニタリングと事後モニタリングを比較し、空間線量率が上昇している。

○②③④は、自然減衰等により除染後モニタリングと事後モニタリングを比較して空間線量率が低減している。

○②③④と比較して①は毎時 $0.17\sim 0.18\mu\text{Sv}$ 高くなっている

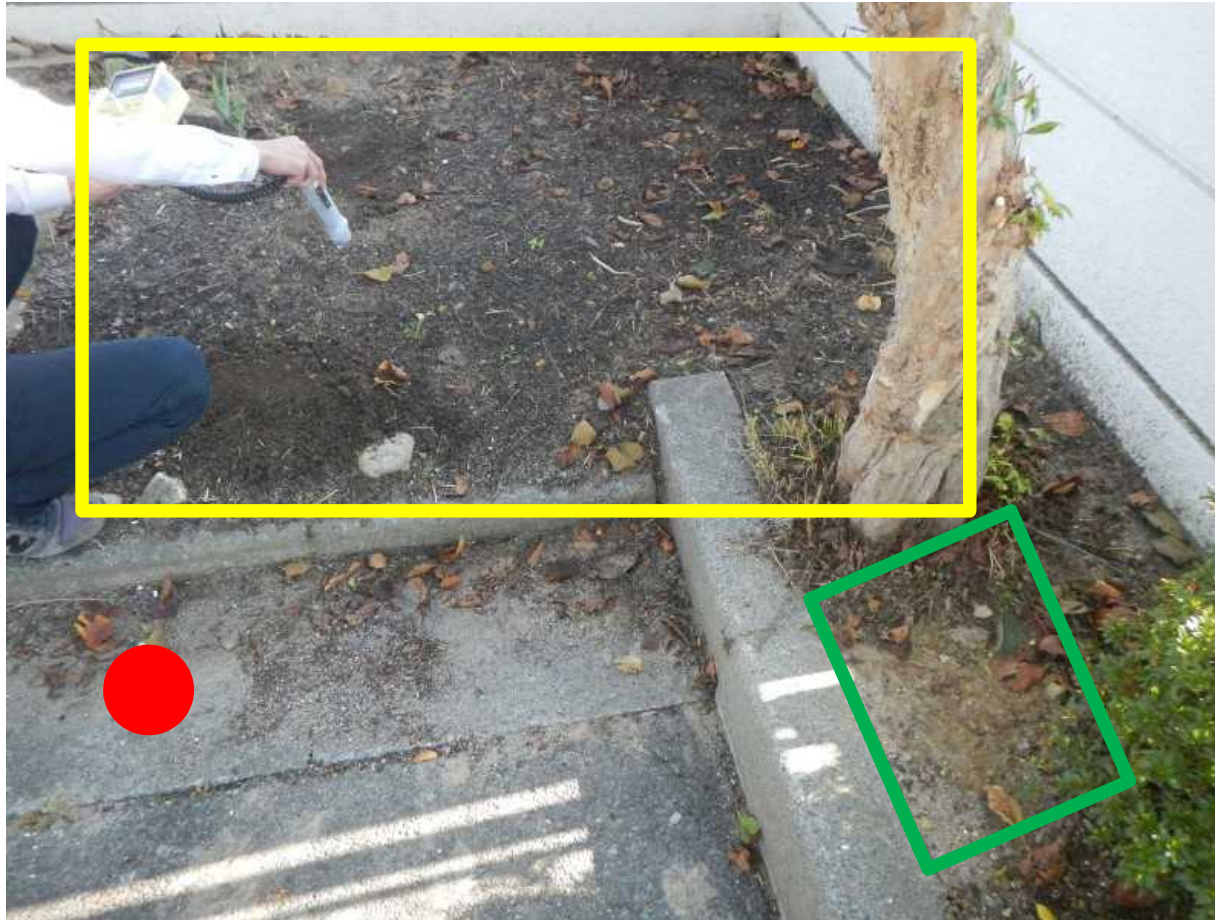
<No1 本陣前> 撮影日：平成29年10月27日

### ●モニタリングポイント

緑枠：除染時に使用した土は、調合土であり黄土色をしている。

黄枠：除染では黒土を使用しておらず、除染後に入れたと思われる。

○高さ1 mで $0.36 \mu\text{Sv/h}$ であり、事後モニタリングの測定に影響を与えていると考える。

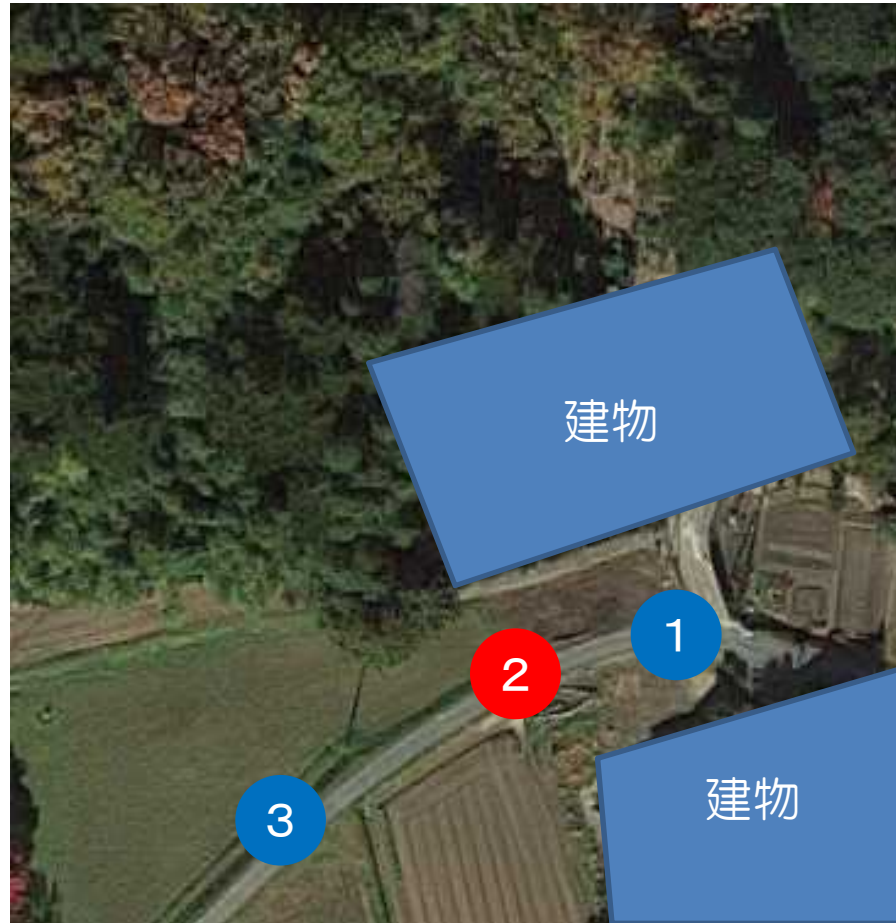
<No1 信田沢の道路>

○②は、除染後モニタリングと事後モニタリングを比較し、空間線量率が上昇している。

○①③は、自然減衰により除染後モニタリングと事後モニタリングを比較して空間線量率は低減している。

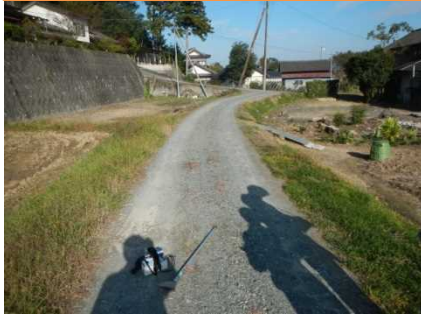
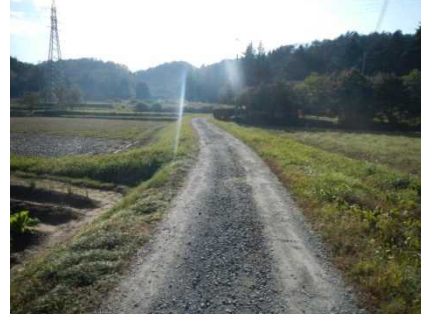
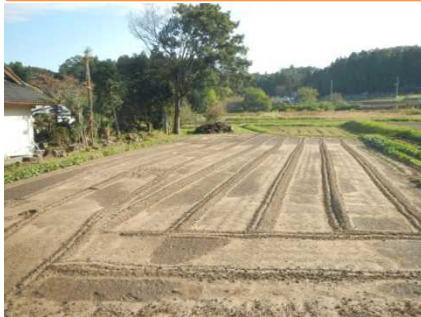
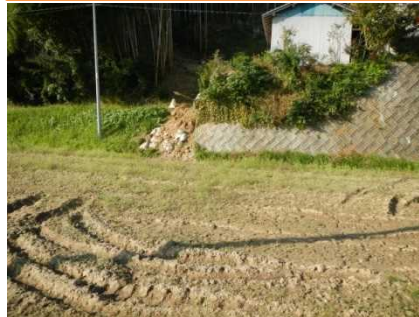
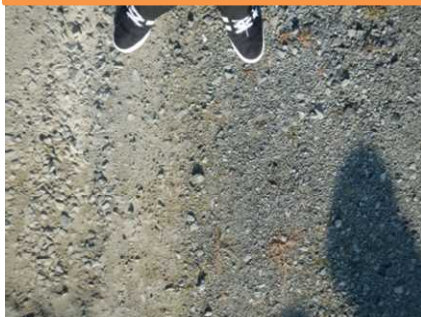
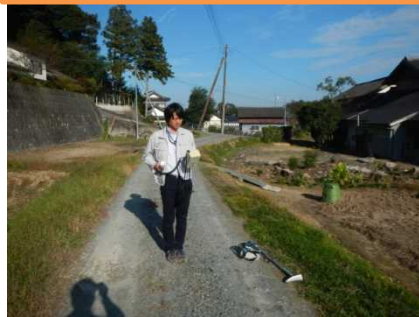
<信田沢の道路>撮影日：平成29年10月27日

○砂利敷きの道路であり、測定点直下には水が溜まるようなくぼみは見られなかった。

○道路の左右（南北）は、農地であり、東西に道路が延伸している。事後モニタリング時の空間線量率は、 $0.27 \sim 0.31 \mu\text{Sv/h}$ であり、現地確認時の測定点箇所の空間線量率は、 $0.27 \mu\text{Sv/h}$ であった。

○左右の法面（草むら）は、1 mで $0.3 \mu\text{Sv/h}$ 程度であった。

○JVのモニタリング担当者と現場を確認したが、線量が上昇した要因は見当がつかなかった。

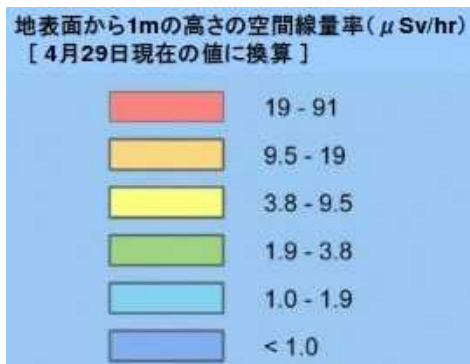
凡例①

④H28.10.15(事故67か月後)

○事故から1か月のモニタリングを見ると赤の箇所が市内で確認できるが、現在は黄色まで減衰している

○森林部分についても事故当初はオレンジ-黄色が大部分を占めていたが、現在は黄緑-薄緑が占めるようになっている
