## 原発事故による放射能汚染状況

## 空間線量率の推移

### 除染の効果

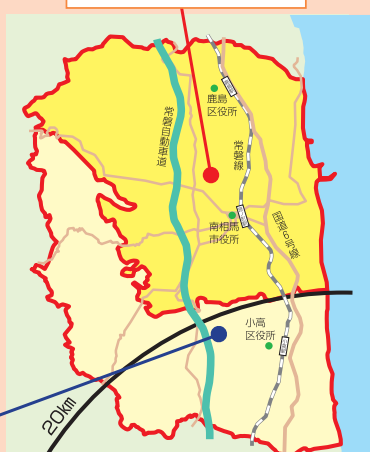
市及び国は、右図において、計画に基づく除染を平成29年3月までに一通り実施しました。

国が除染を実施

市が除染を実施

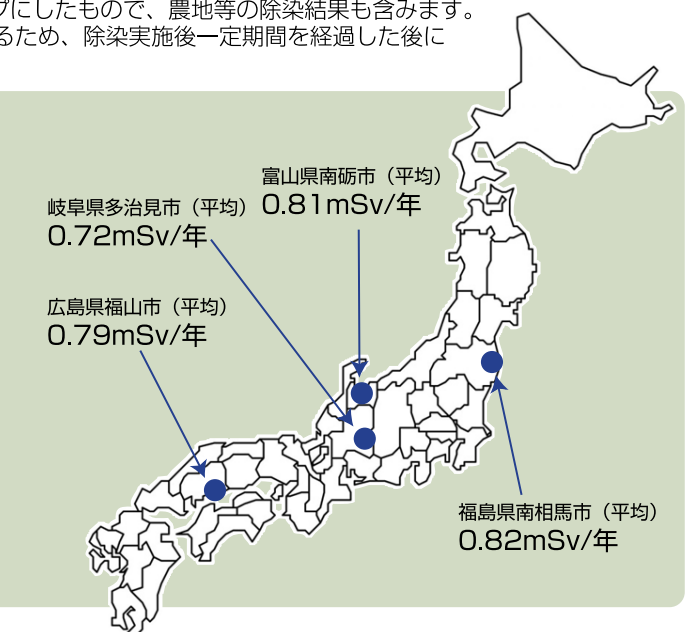
### 外部被ばく線量の比較(平成29年実施)

県外3市と「大差」なし

原発事故の影響をほとんど受けていない南砺市、多治見市、福山市に協力をいただき、この3市と南相馬市で同時期に市の職員に小型の個人積算線量計を身に着けてもらい、放射線量を測定しました。その結果、4市ともほとんど差はありませんでした。

測定期間:平成29年5月29日～6月11日(2週間)  
測定人数:4市とも25人ずつ計100人

※各市の放射線量は、測定期間を1年に換算した場合の値です。
