除去土壌再生利用に向けた動向について

平成29年11月

環境省
環境再生・資源循環局

再生利用実証事業の概要 1

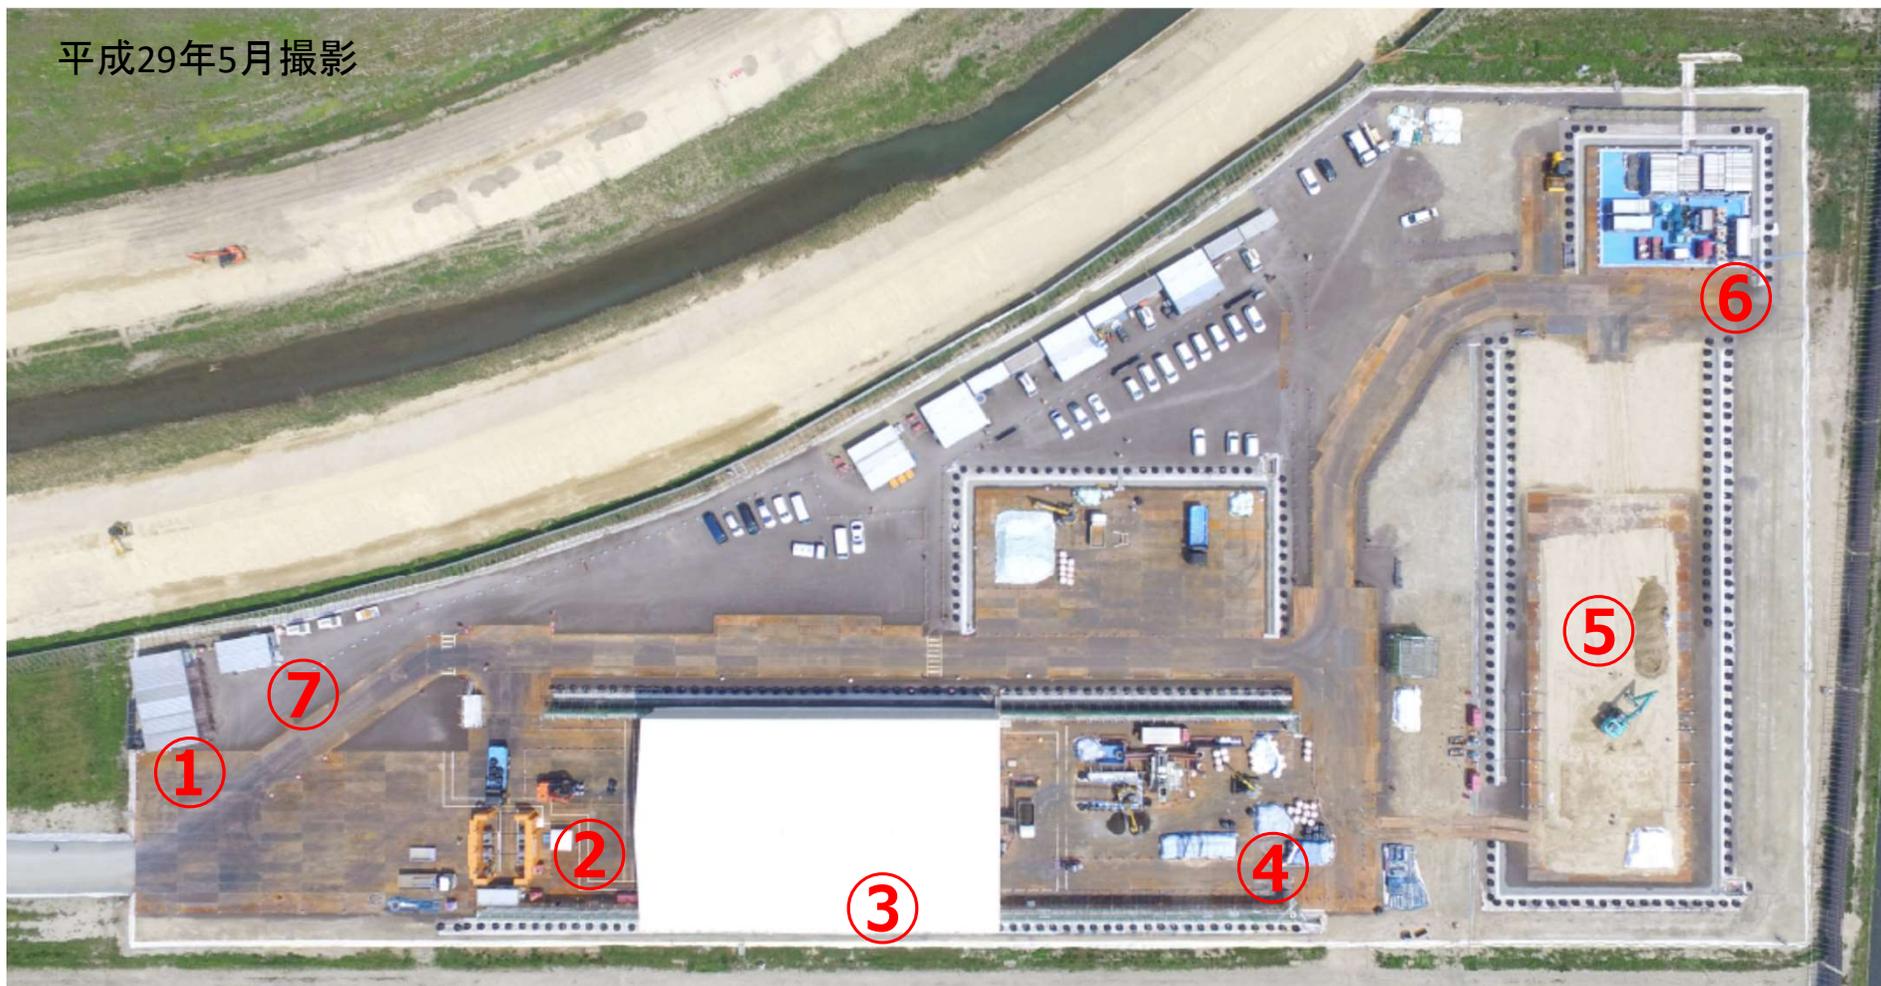
① プレゼンルーム

② 受入時の除去土壌スクリーニング

③ 再生資材化工程（破袋、異物除去、改質・品質調整）

④ 再生資材化工程（放射能濃度分別）

⑤ 試験盛土の施工

⑥ 水処理設備

⑦ 被ばくスクリーニング

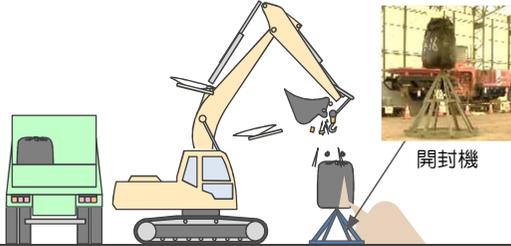
① 土のう袋の開封・大きい異物の除去

大型土のう袋を開封し、大きな異物を分別・除去します。

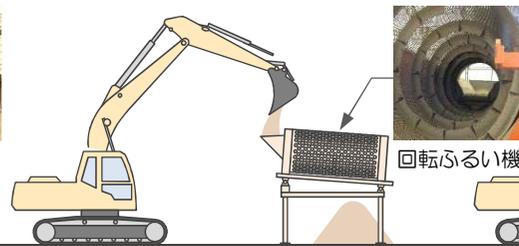
② 小さな異物の除去

ふるいでより小さな異物を分別・除去します。

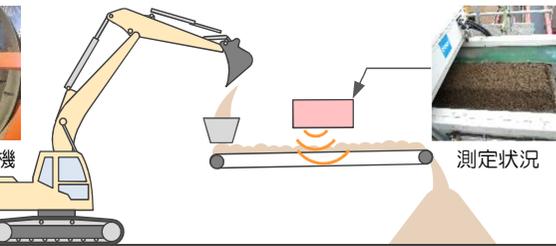
③ 濃度分別

放射能濃度を測定し、土壌を分別します(3000Bq/kg以下)。

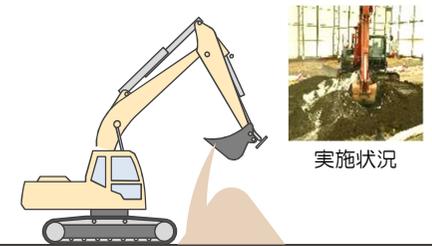
④ 品質調整

盛土に利用する土壌の品質を調整します(水分、粒度など)。

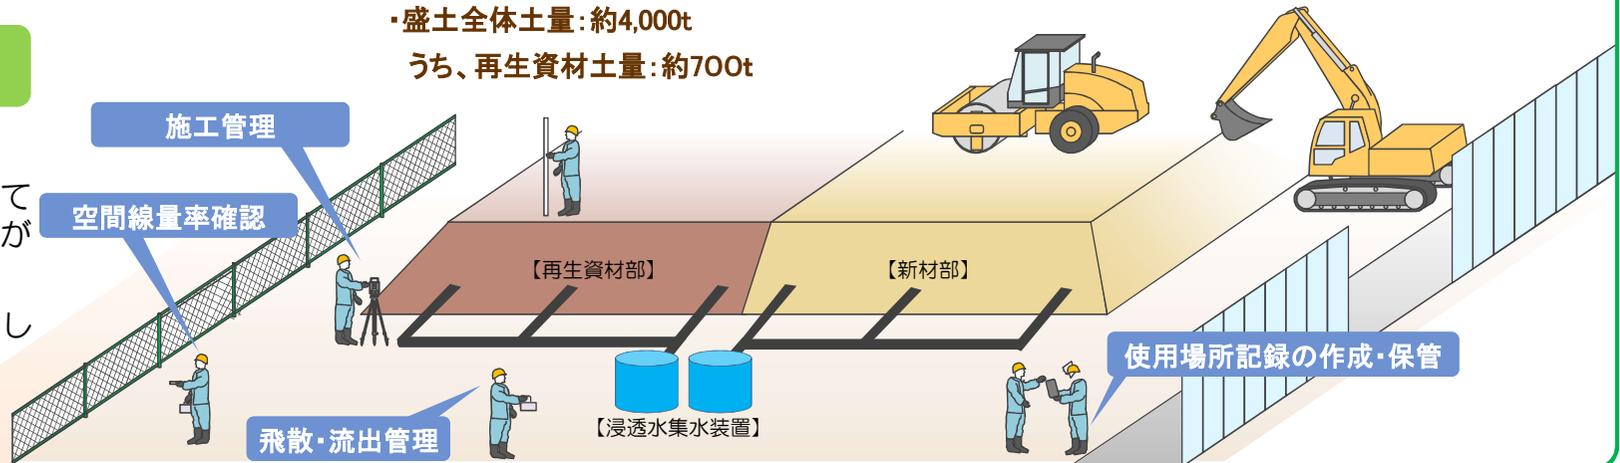
実証試験概要図

⑤ 試験盛土の施工・モニタリング

- 試験盛土を施工します。
- 盛土の高さ、形状等については、地盤の状況を観察しながら決定します。
- 空間線量などの測定を続けます。

・盛土全体土量: 約4,000t
うち、再生資材土量: 約700t

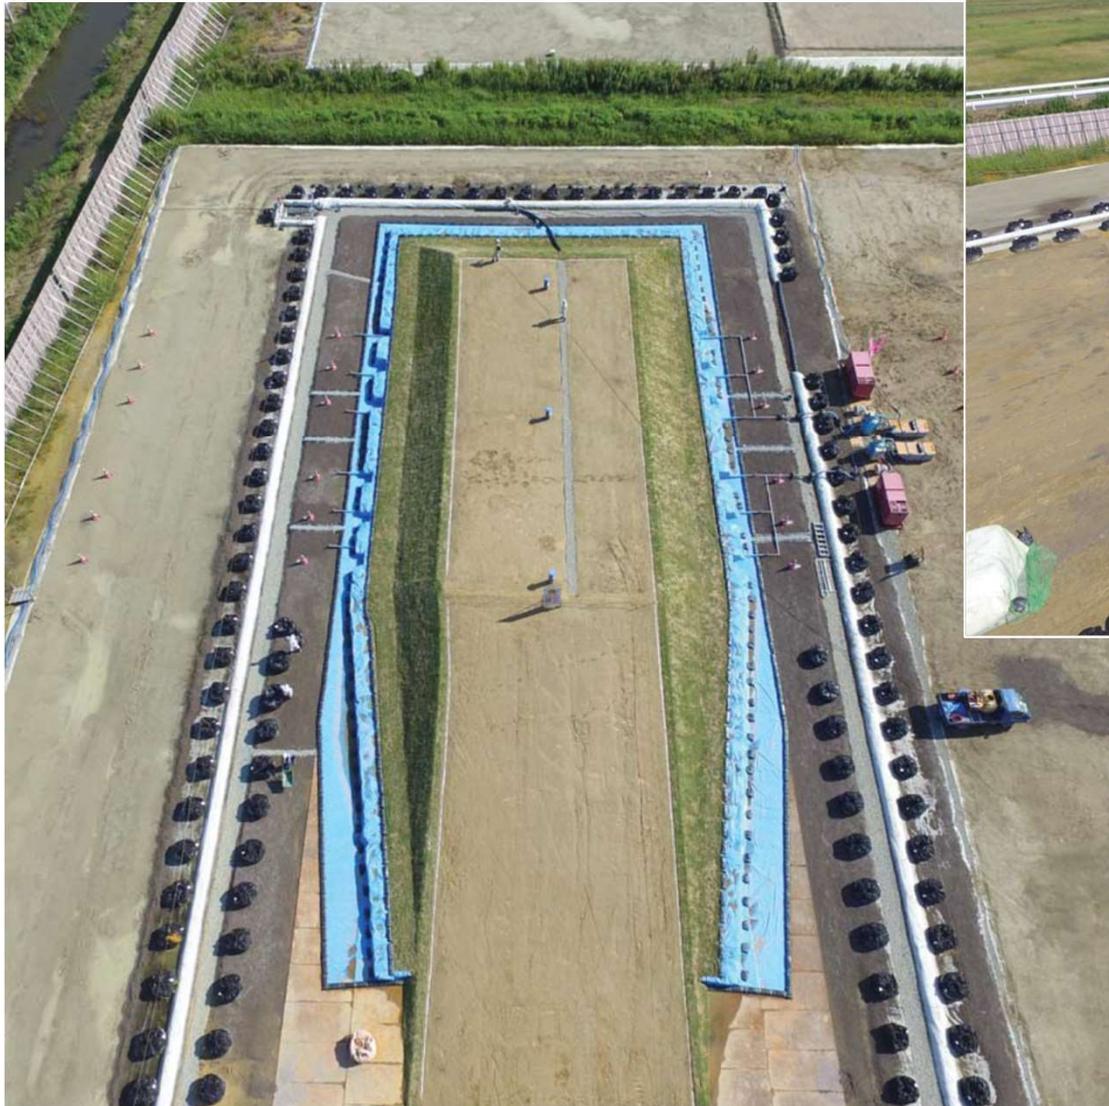
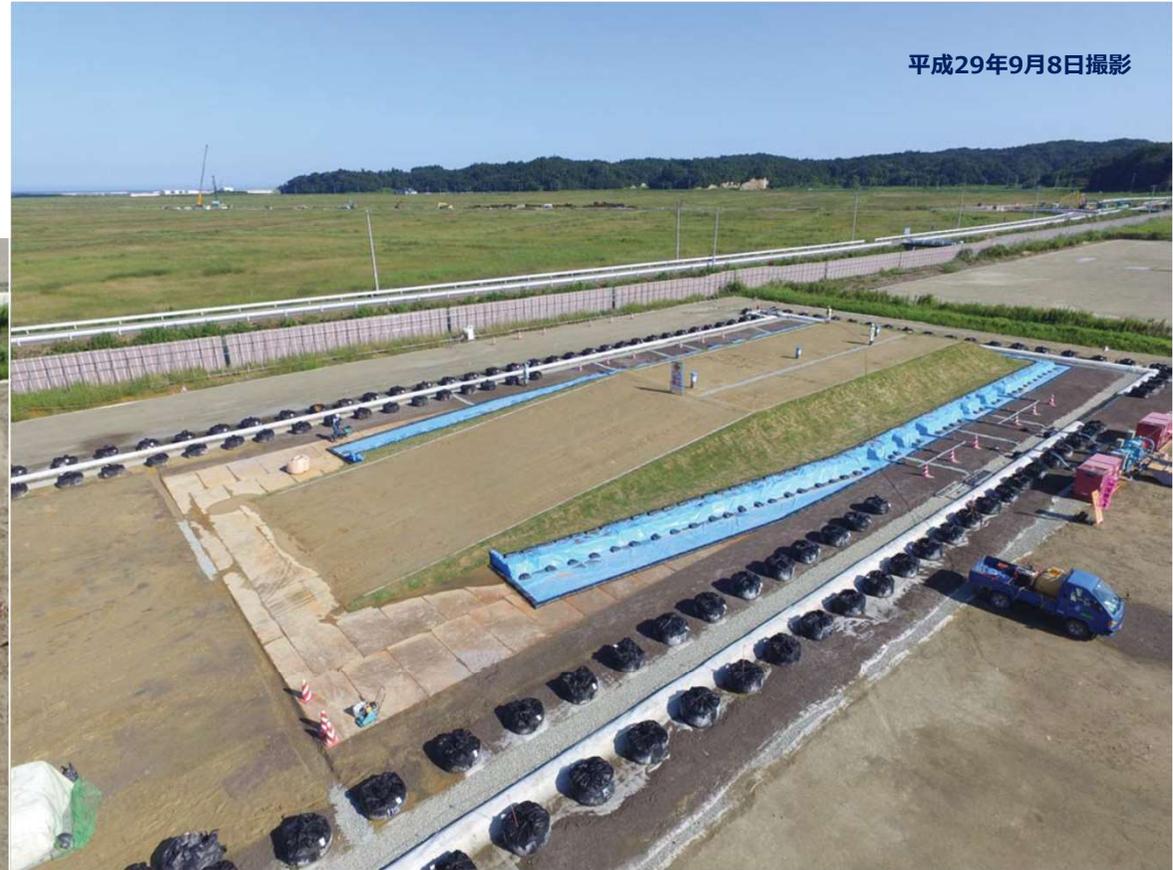
【完成後の試験盛土のようす】

平成29年9月8日撮影

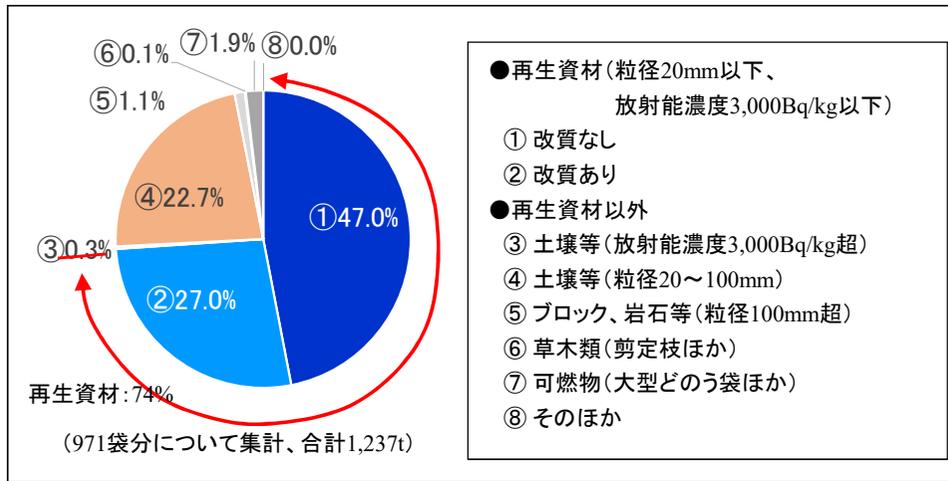
再生資材等製造量重量百分率

・土質試験、溶出試験(各種添加剤によるCs等溶出への影響)、締め固め度計測を実施

- ・再生資材について、粒度分布がよく、**十分に締め固めが可能**であることを確認
- ・土壌の含水状況や土質によっては、改質材を使用することで異物の除去効率が向上することを確認
- ・**改質材、改良材の添加によりセシウムの溶出に変化がない**ことを確認

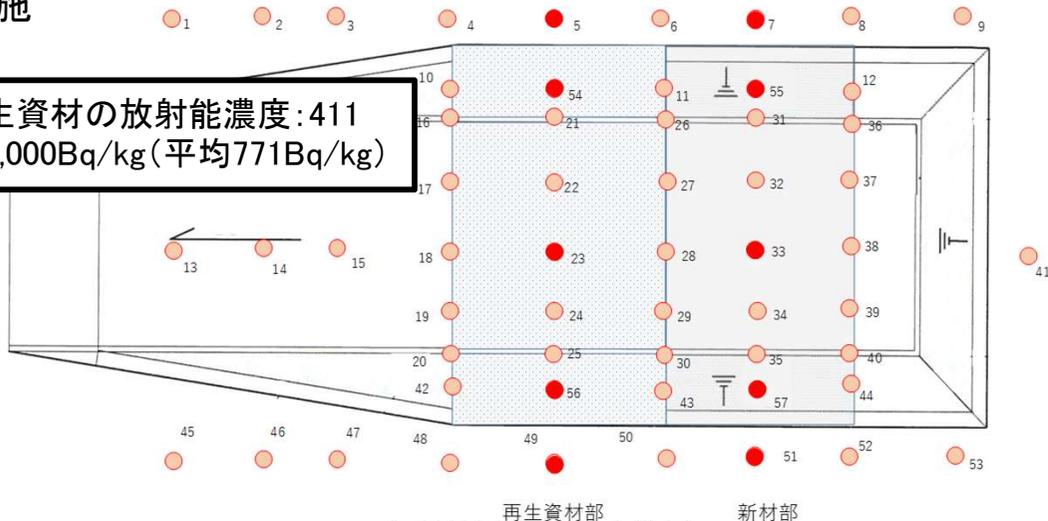
再生資材部 新材部
空間線量率の測定位置

・天端や法面の主要地点、及び法尻から1mの位置等を、測定点として設定し、NaIシンチサーベイメータにより、57地点での測定を実施

再生資材の放射能濃度: 411
~1,000Bq/kg (平均771Bq/kg)

・平成28年度に実施した安全評価と実測値から算出した外部被ばく線量換算係数を比較し、**外部被ばく線量は安全評価の範囲内に収まることを確認**

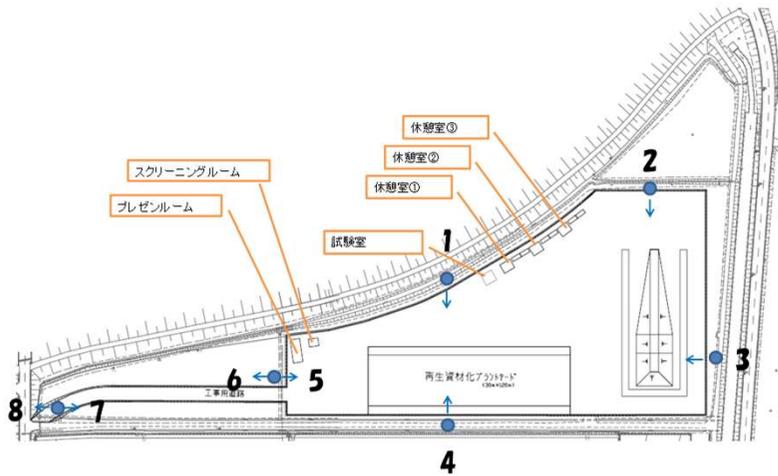
空間線量率の測定位置及び測定方向

- 敷地境界において、空間線量率を測定

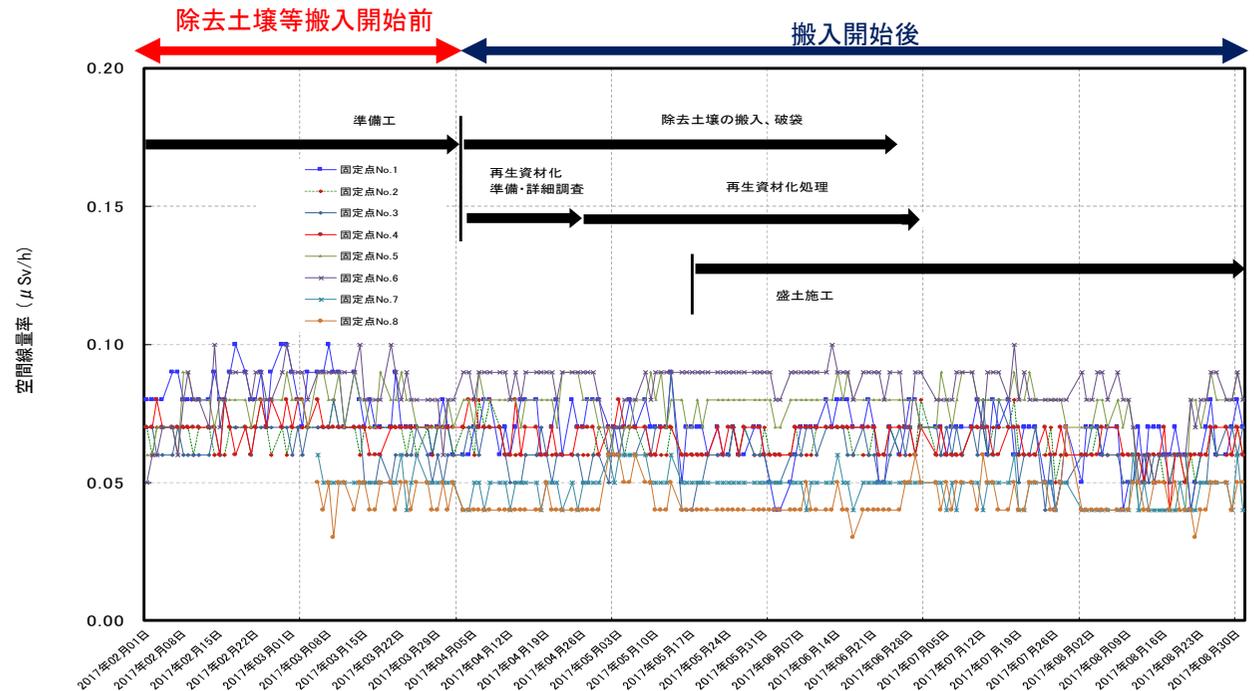
空間線量率の測定結果

- 敷地境界における空間線量率は施工前、施工中において、 $0.03 \mu\text{Sv/h} \sim 0.1 \mu\text{Sv/h}$ 程度の範囲内にあり大きな変動がないことを確認

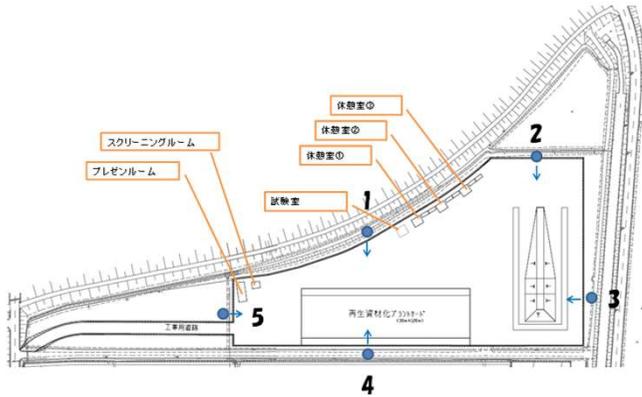
大気中放射能濃度用ダスト採取位置及び吸引方向

・ダストサンプラにより吸引・捕集したダストを、Ge半導体検出器分析により放射能濃度測定

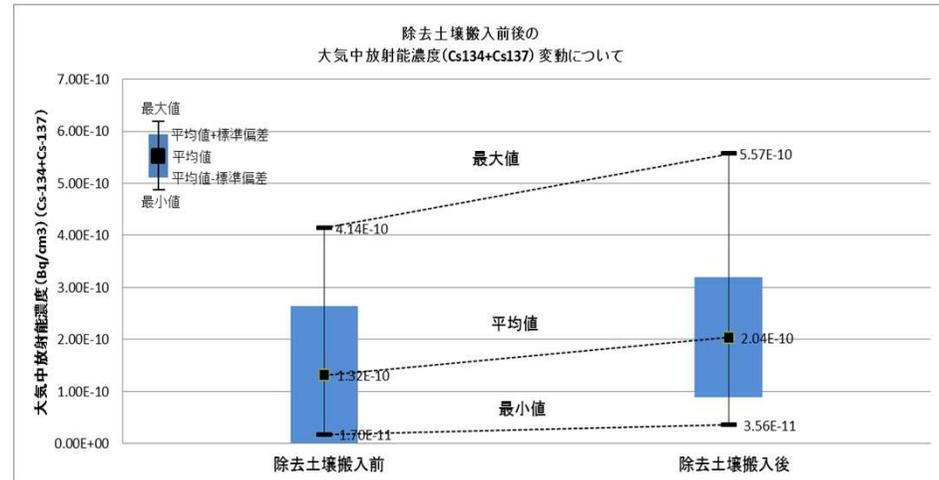
・大気中放射能濃度は施工前、施工中において大きな変動がないことを確認

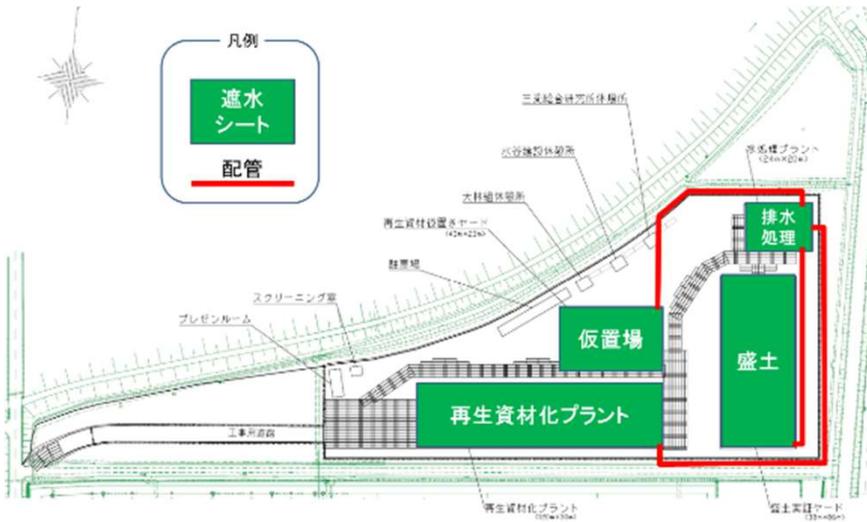
排水処理設備の設置位置

- ・降雨等により発生した水等の排水を処理するため、排水処理設備を設置。
- ・凝縮沈殿処理、pH調整及び砂ろ過を実施後、南相馬市関連の排水基準に従い、公共水域へ放流。

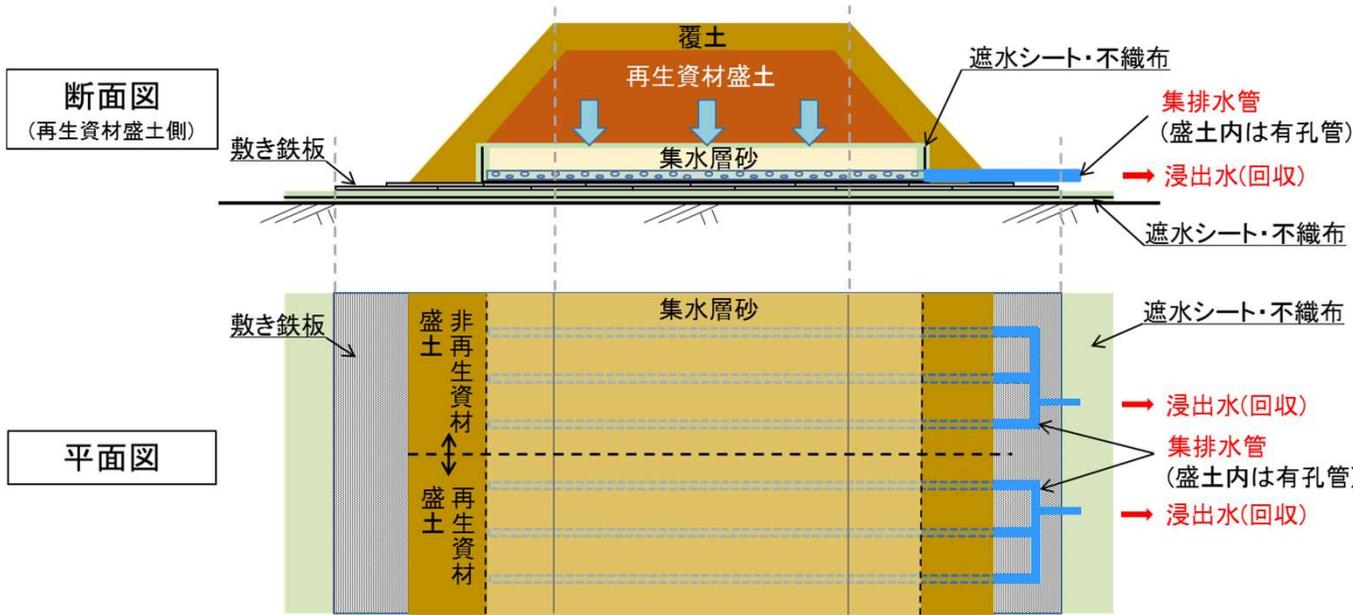
・浸透水集水設備により、試験盛土の内部を浸透する雨水等を、再生資材部分と新材部分に分けて盛土底部で集水

- ・**浸透水の放射能濃度はすべてND(検出下限値未満)**であることを確認
- ・¹³⁷Csが検出下限値0.143Bq/L存在すると仮定した場合であっても、¹³⁴Cs+¹³⁷Cs濃度は約0.164 (Bq/L)となり、安全評価結果(溶出量: 約3.0Bq/L)を大きく下回る

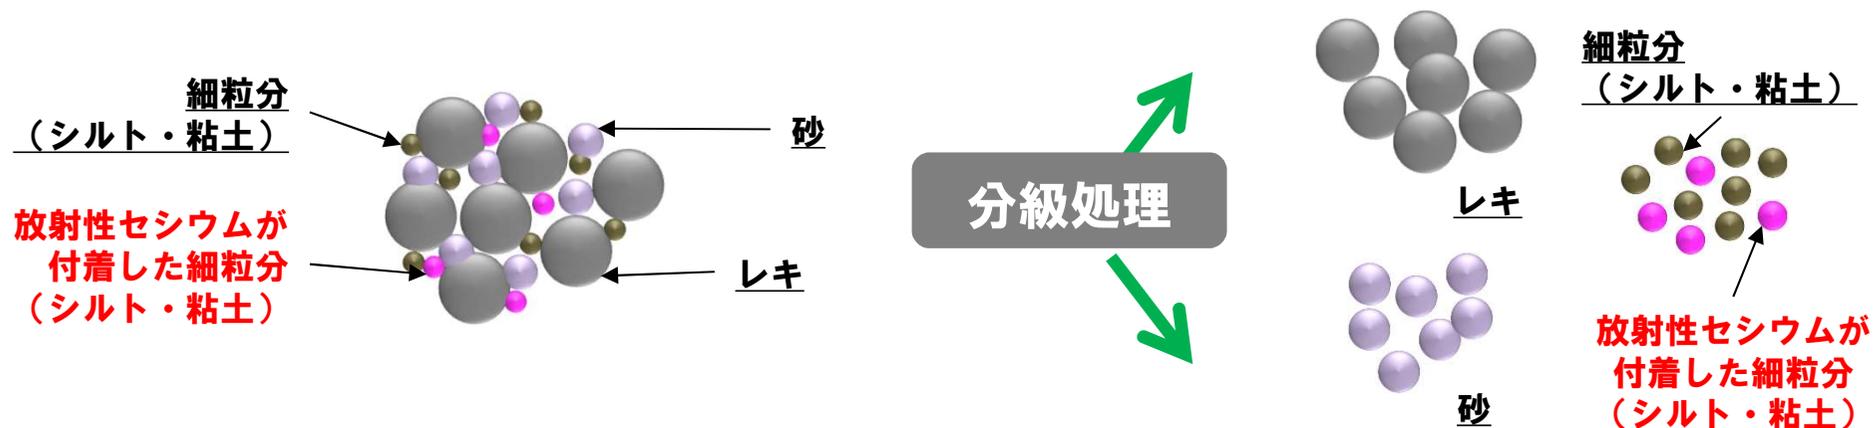
図 分級処理のイメージ

- 中間貯蔵施設に搬入された土壌を分級処理
- 処理方式の異なるパイロットプラント(処理能力10t/時程度を想定)を複数系列設置し、複数の技術を実証
- 除去土壌の発生場所、性状、放射能濃度に応じて処理を行い、その分級性能を確認
