平成29年3月末  
速報値による暫定版

# 南相馬市における 除染の状況について

平成29年8月23日 環境省 福島地方環境事務所

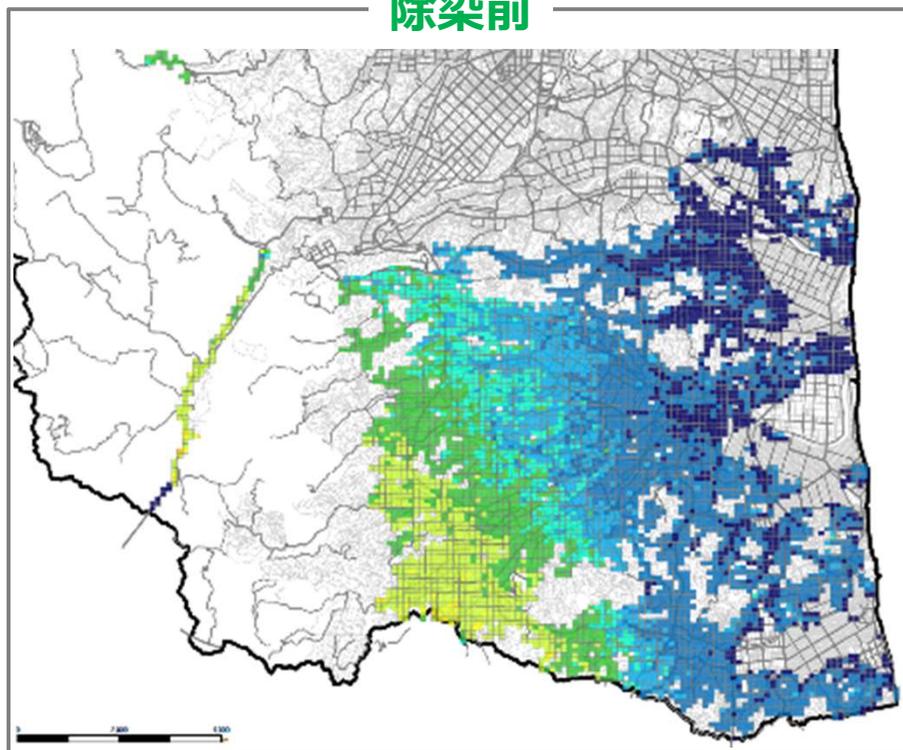
除染前

- 平成29年3月末時点で、線量は以下のように低減しています。

除染前線量測定時期：平成25年8月～平成29年3月

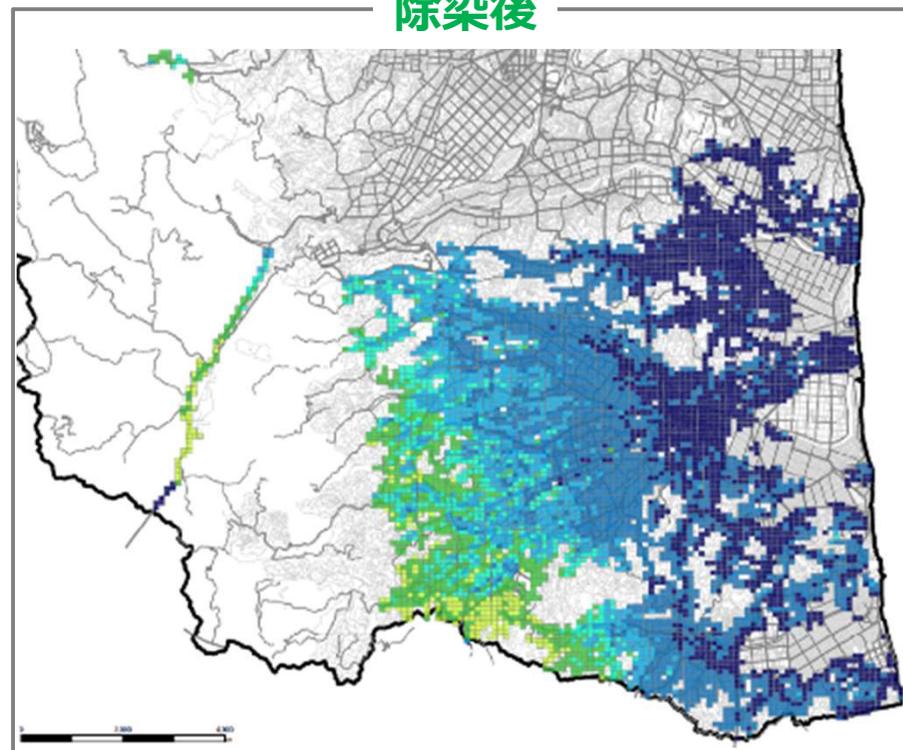
除染後

除染後線量測定時期：平成25年10月～平成29年3月

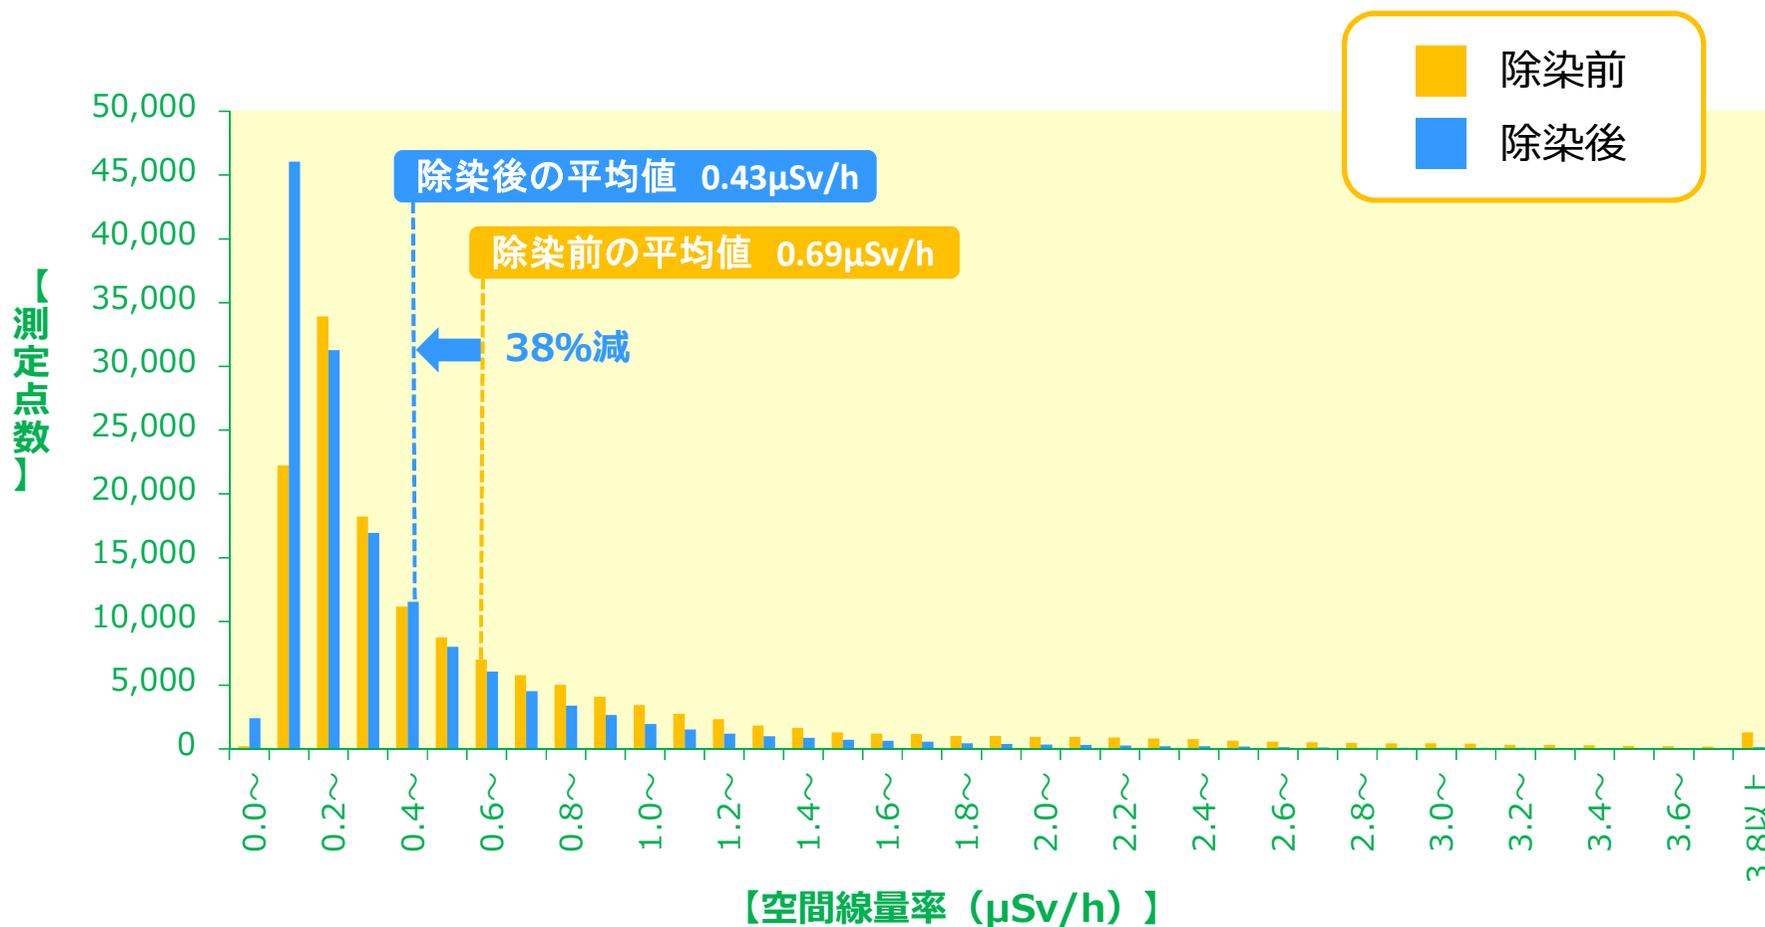
【空間線量率1m 平均線量ヒストグラム】

- 対象地域全体で、空間線量率1mが平均38%低減しました。

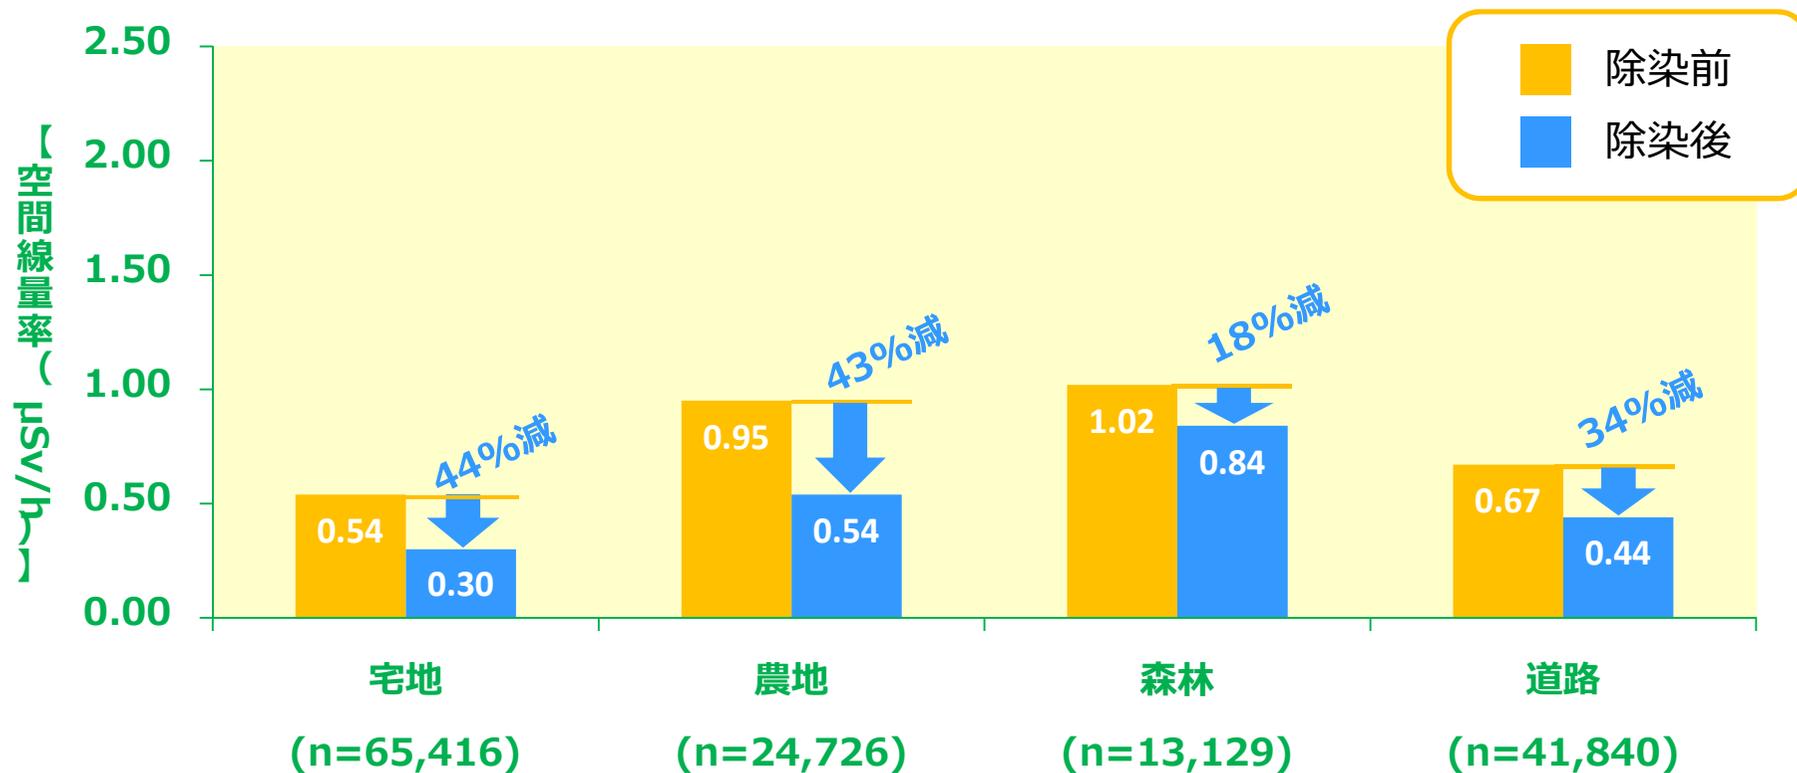
【空間線量率1m 除染対象別低減率】

- 除染作業により、  
例えば宅地では空間線量率1mが平均44%低減しました。

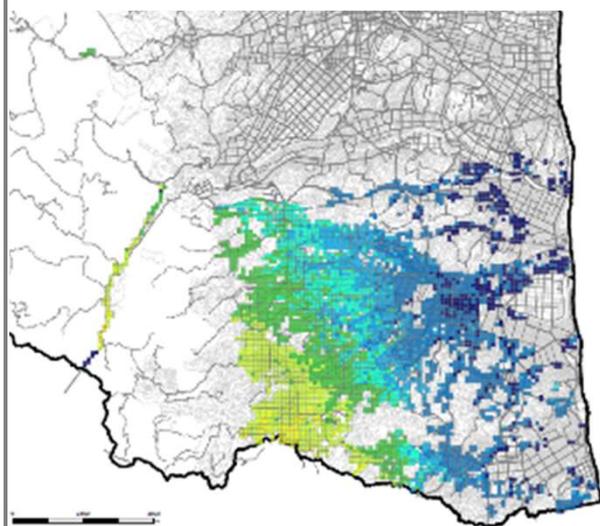
除染前

除染前線量測定時期：  
平成25年8月～平成28年3月

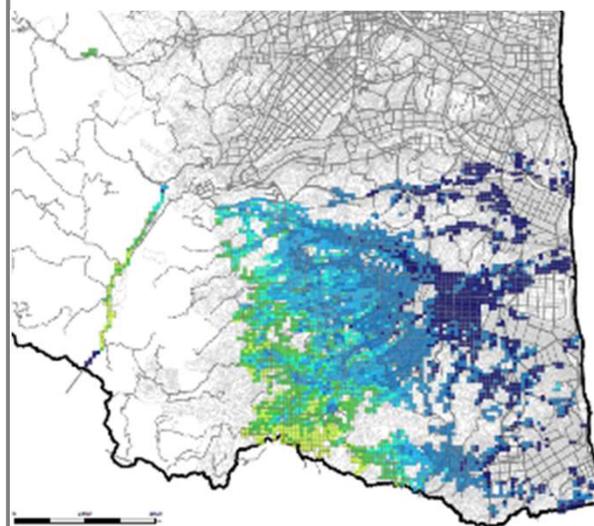
除染後

除染後線量測定時期：  
平成25年10月～平成28年3月

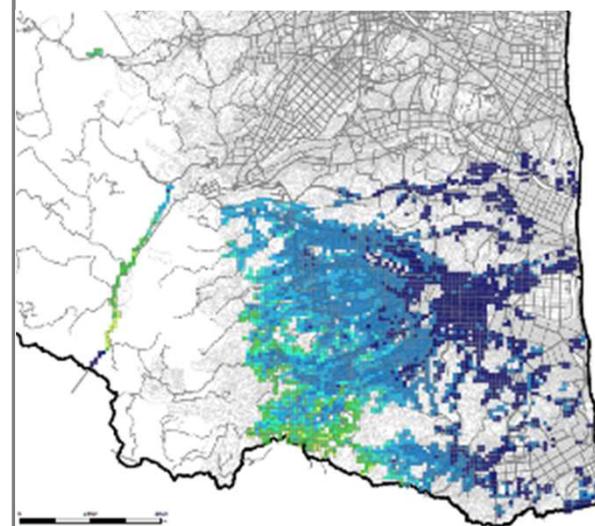
H28年度  
事後モニタリング

事後線量測定時期：  
平成28年7月～平成28年12月

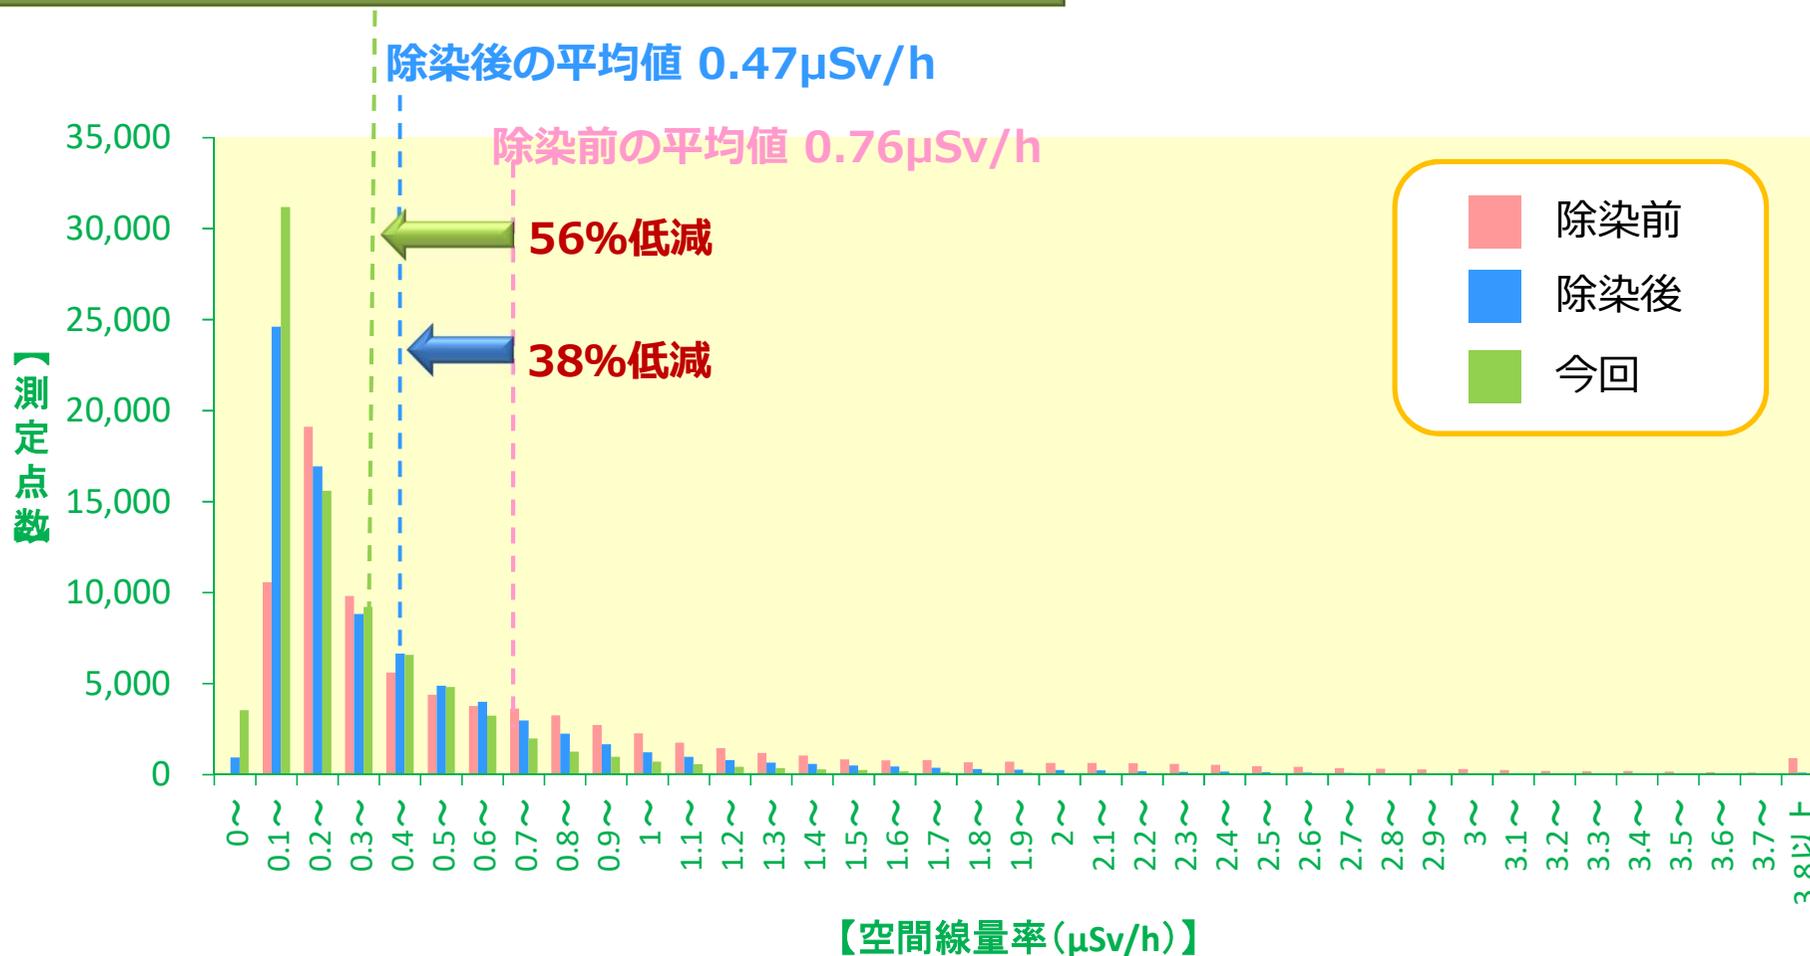
【空間線量率1m】

H28年度事後モニタリングの平均値 0.34 $\mu$ Sv/h

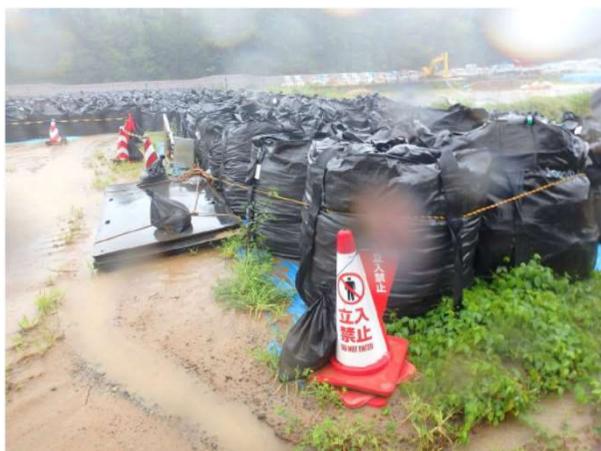
キャッピング前のフレコン流出対策のロープ

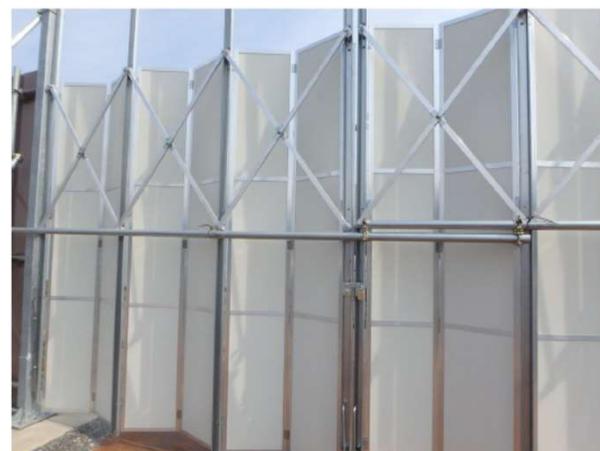
単管での固定による強風に伴う門扉破損防止

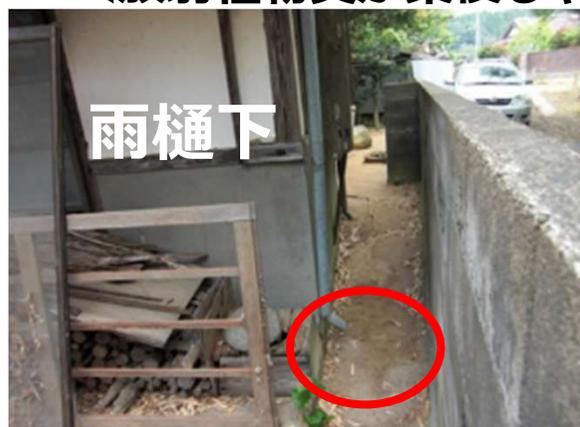
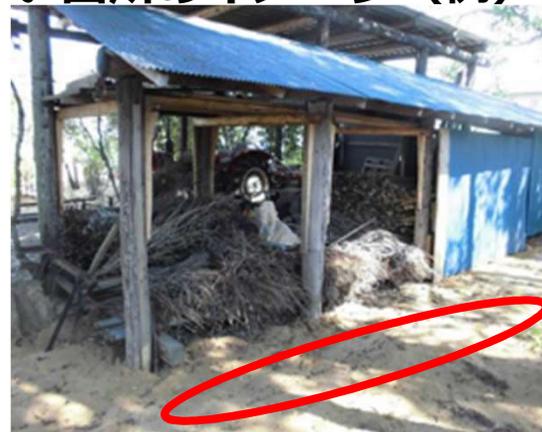
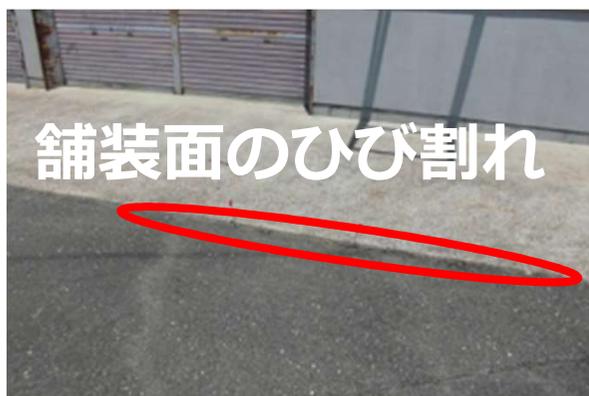
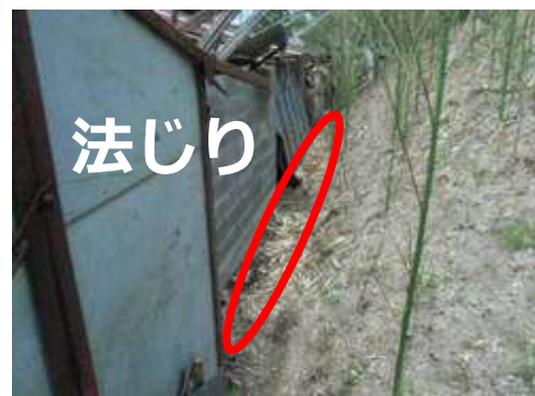
<放射性物質が集積しやすい箇所のイメージ（例）>

- 放射性物質が集積しやすい箇所については、現在行っている除染事業でしっかり対応していますが、除染効果が維持されていない地点や仮に新たに汚染が確認された場合については、フォローアップ除染を行っていきます。

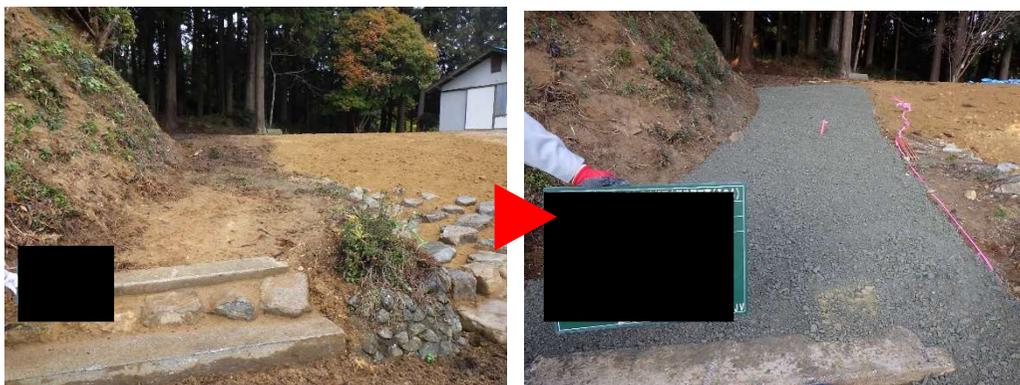
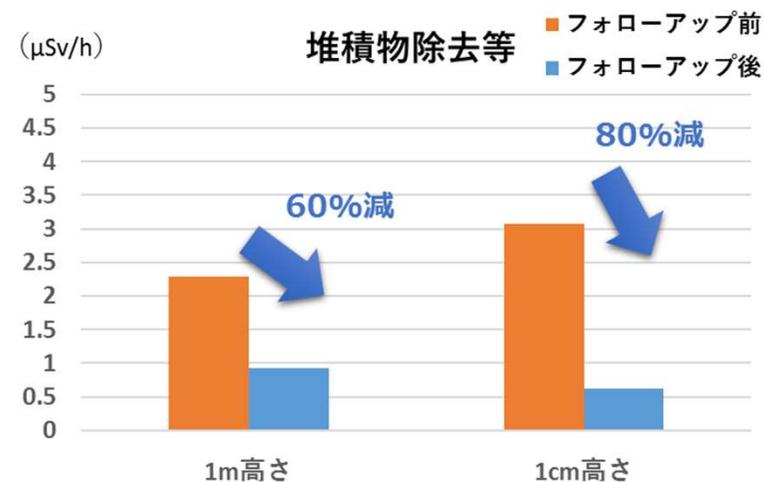
## 植栽部への対策例

フォローアップ除染前	フォローアップ除染後
1m高さ(μSv/h)	2.29	0.92
1cm高さ(μSv/h)	3.07	0.62

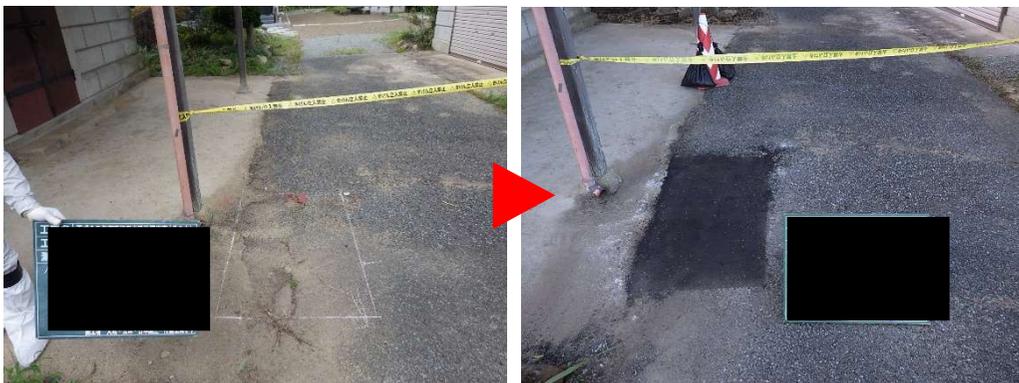
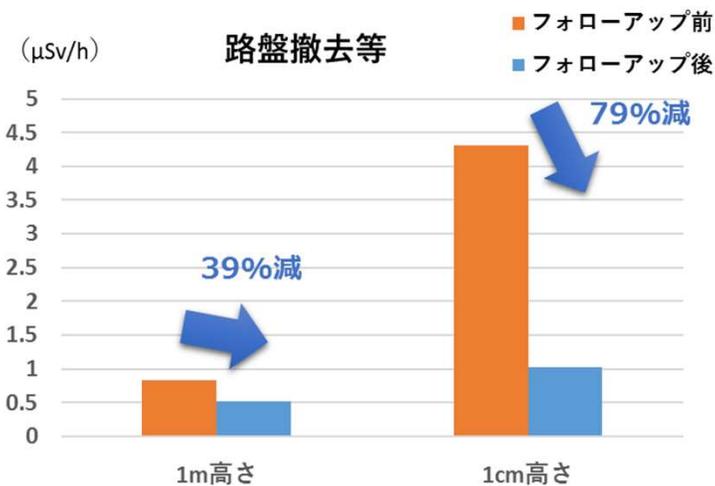
## コンクリート部への対策例

フォローアップ除染前	フォローアップ除染後
1m高さ(μSv/h)	0.83	0.51
1cm高さ(μSv/h)	4.31	1.03

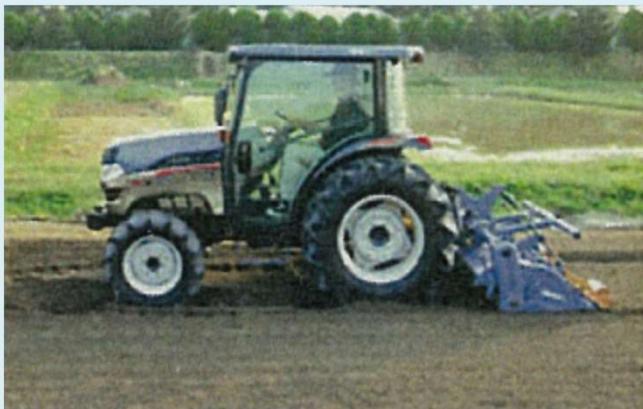
土壌の放射性物質濃度5,000Bq/kg以下の地域

耕土厚30cm未満  
深耕

- ・ 土壌の放射性物質濃度5,000Bq/kg超の地域は表土削り取り、その他の地域は反転耕または深耕を行いました。

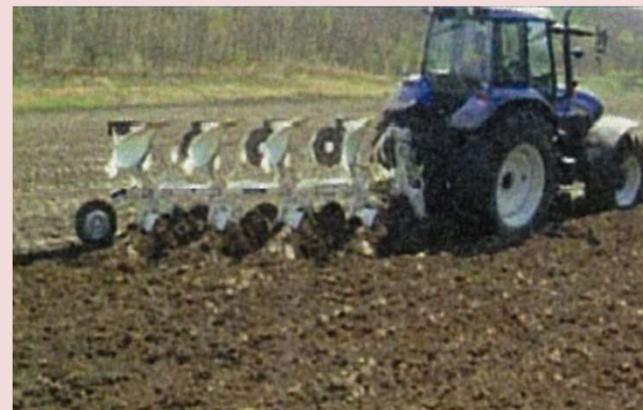
耕土厚30cm以上  
反転耕

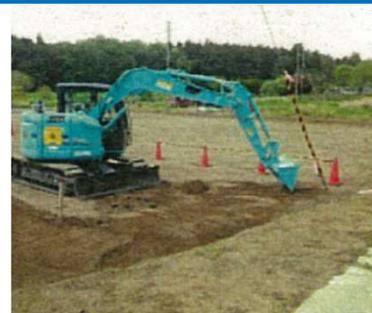
土壌の放射性物質濃度5,000Bq/kg超の地域

表土削り取り・客土

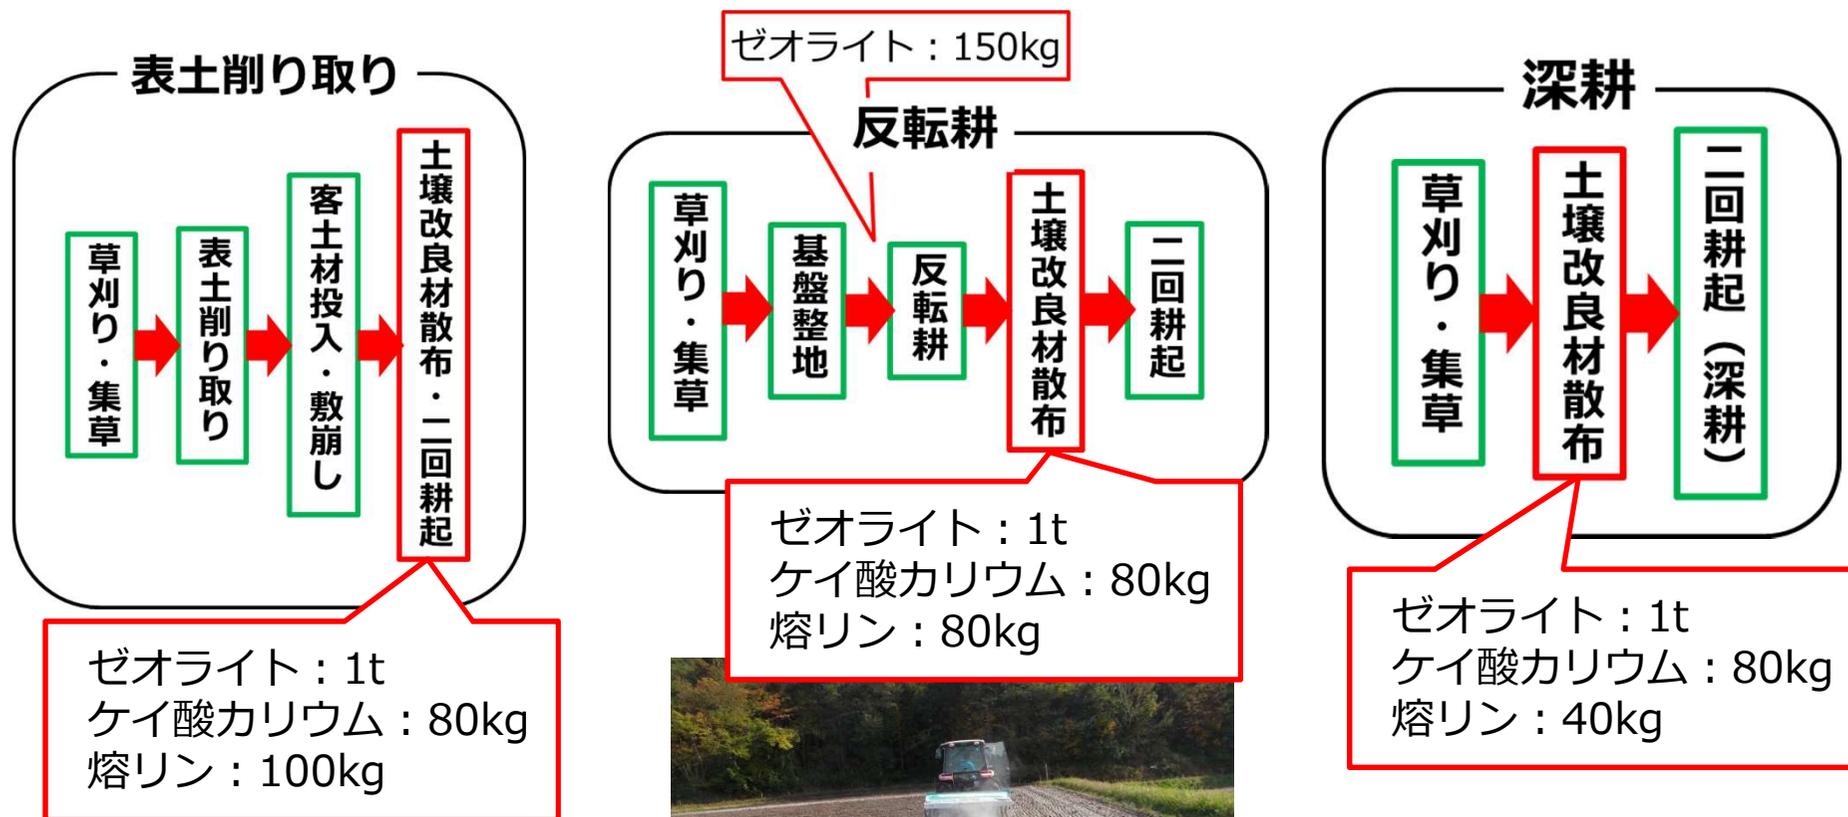
- ・表土削り取り、反転、耕深耕では、ゼオライト、ケイ酸カリウム、熔リンの土壌改良資材を投入しています。

※数量はすべて10a当たり

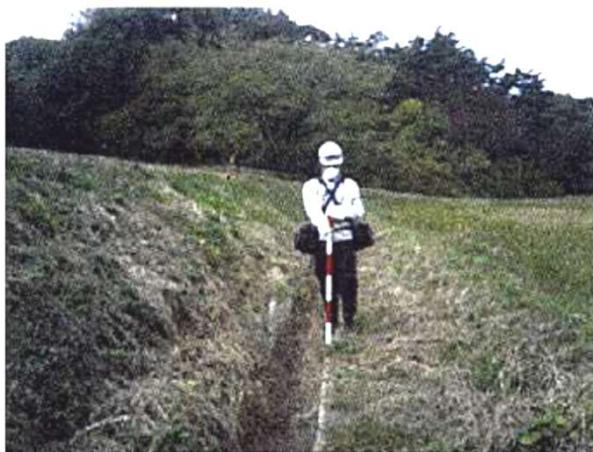
除染前

- ・農地除染では、農耕地の除染に加えて、農業用水路周りの法面の除草、集積や水路内の堆積物除去を行い線量の低下に努めています。

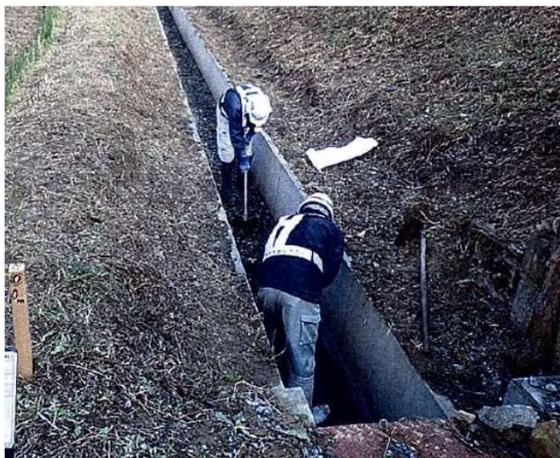
水路内の堆積物除去

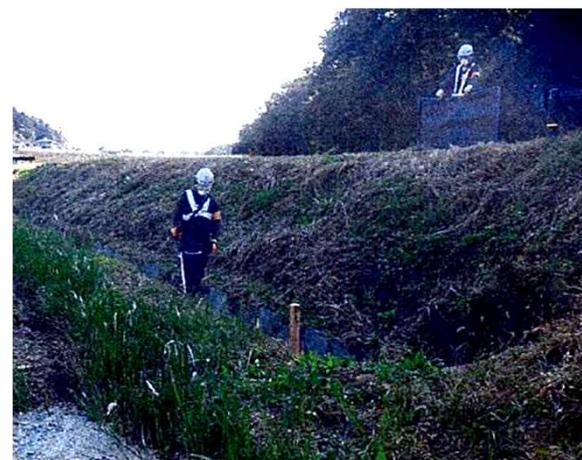
法面の除草
