石神中学校　施工完了後

配 置 図 S=1／500

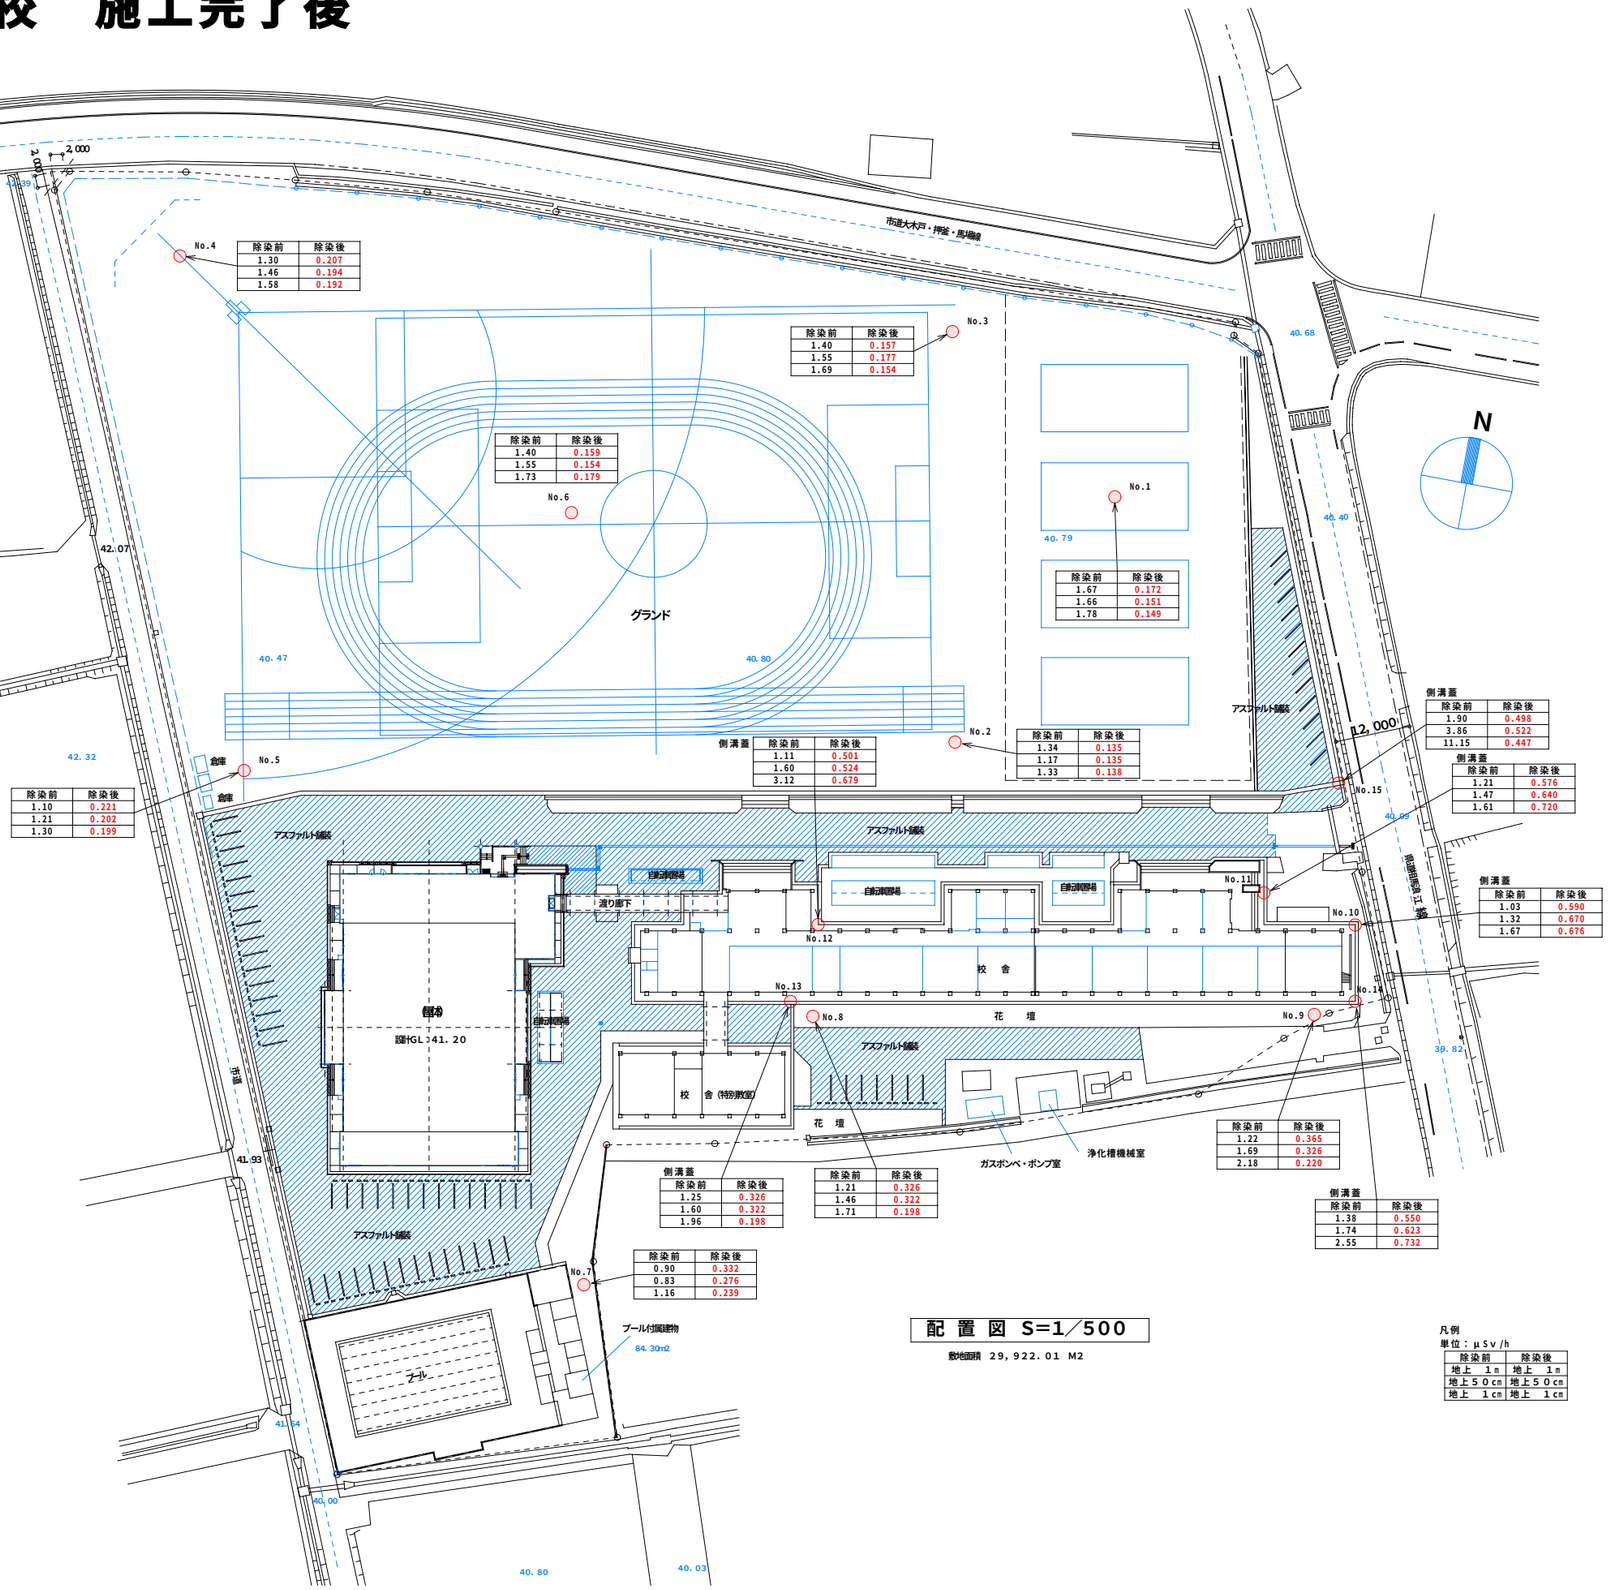
No.4	除染前	除染後
	1.30	0.207
	1.46	0.194
	1.58	0.192

No.3	除染前	除染後
	1.40	0.157
	1.55	0.177
	1.69	0.154

No.6	除染前	除染後
	1.40	0.159
	1.55	0.154
	1.73	0.179

No.1	除染前	除染後
	1.67	0.172
	1.66	0.151
	1.78	0.149

No.2	除染前	除染後
	1.34	0.135
	1.17	0.135
	1.33	0.138

側溝蓋	除染前	除染後
	1.11	0.501
	1.60	0.524
	3.12	0.679

側溝蓋	除染前	除染後
	1.90	0.498
	3.86	0.522
	11.15	0.447

側溝蓋	除染前	除染後
	1.21	0.576
	1.47	0.640
	1.61	0.720

側溝蓋	除染前	除染後
	1.03	0.590
	1.32	0.670
	1.67	0.676

No.5	除染前	除染後
	1.10	0.221
	1.21	0.202
	1.30	0.199

側溝蓋	除染前	除染後
	1.25	0.326
	1.60	0.322
	1.96	0.198

除染前	除染後
	1.21	0.326
	1.46	0.322
	1.71	0.198

除染前	除染後
	1.22	0.365
	1.69	0.326
	2.18	0.220

側溝蓋	除染前	除染後
	1.38	0.550
	1.74	0.623
	2.55	0.732

No.7	除染前	除染後
	0.90	0.332
	0.83	0.276
	1.16	0.239
