片倉地区空間線量率
玄関前

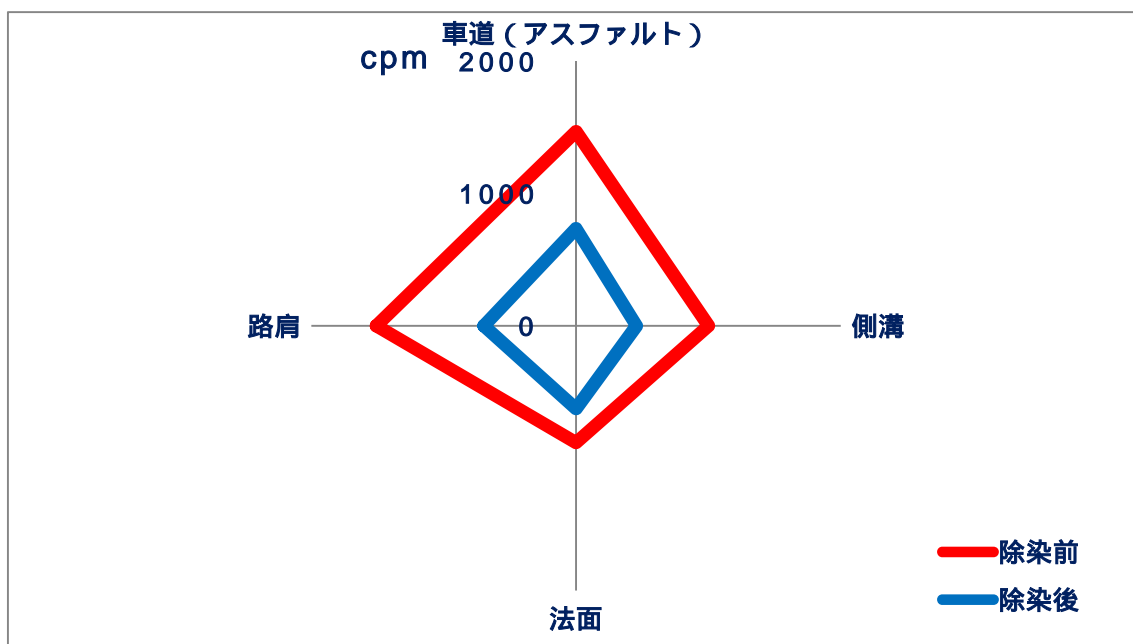
道路

除染前 (c p m)	除染後 (c p m)	低減率 (%)	測定点の数 (点)
車道 (アスファルト)	1469	736	49.9	725
側溝	1002	458	54.3	440
法面	882	625	29.1	268
路肩	1509	697	53.8	742
