# 旧小高商業高等学校の土地・既存建物・ 跡地利用の取り扱いについて

令和7年6月25日（水）  
第3回小高区地域協議会

小高区地域振興課

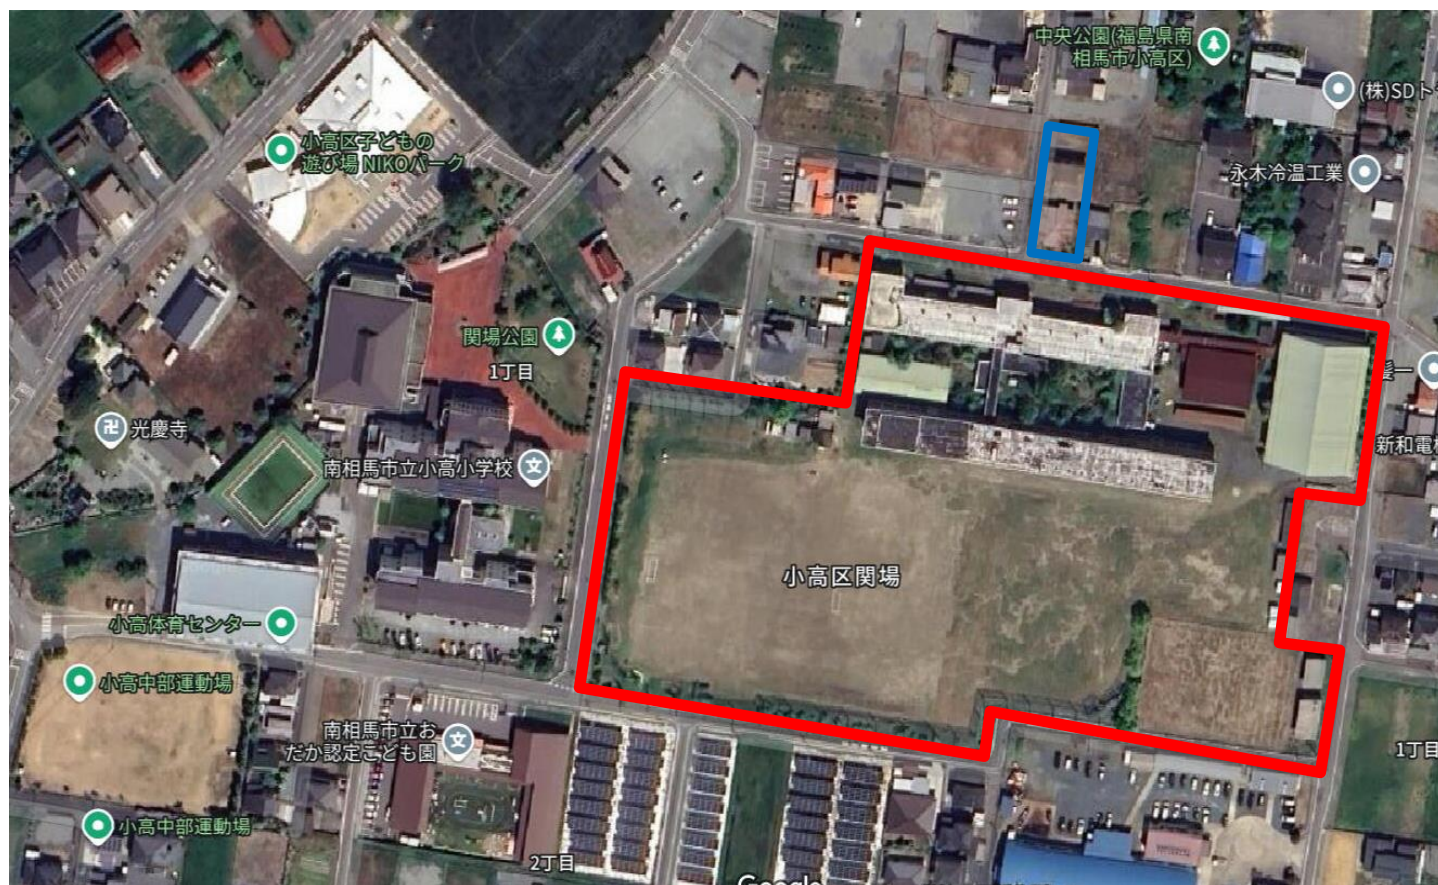
- ・ 土地（跡地面積35,279㎡）は、市が福島県から譲渡を受ける
- ・ 跡地北側の同窓会館等2筆（紫枠）についても譲渡対象

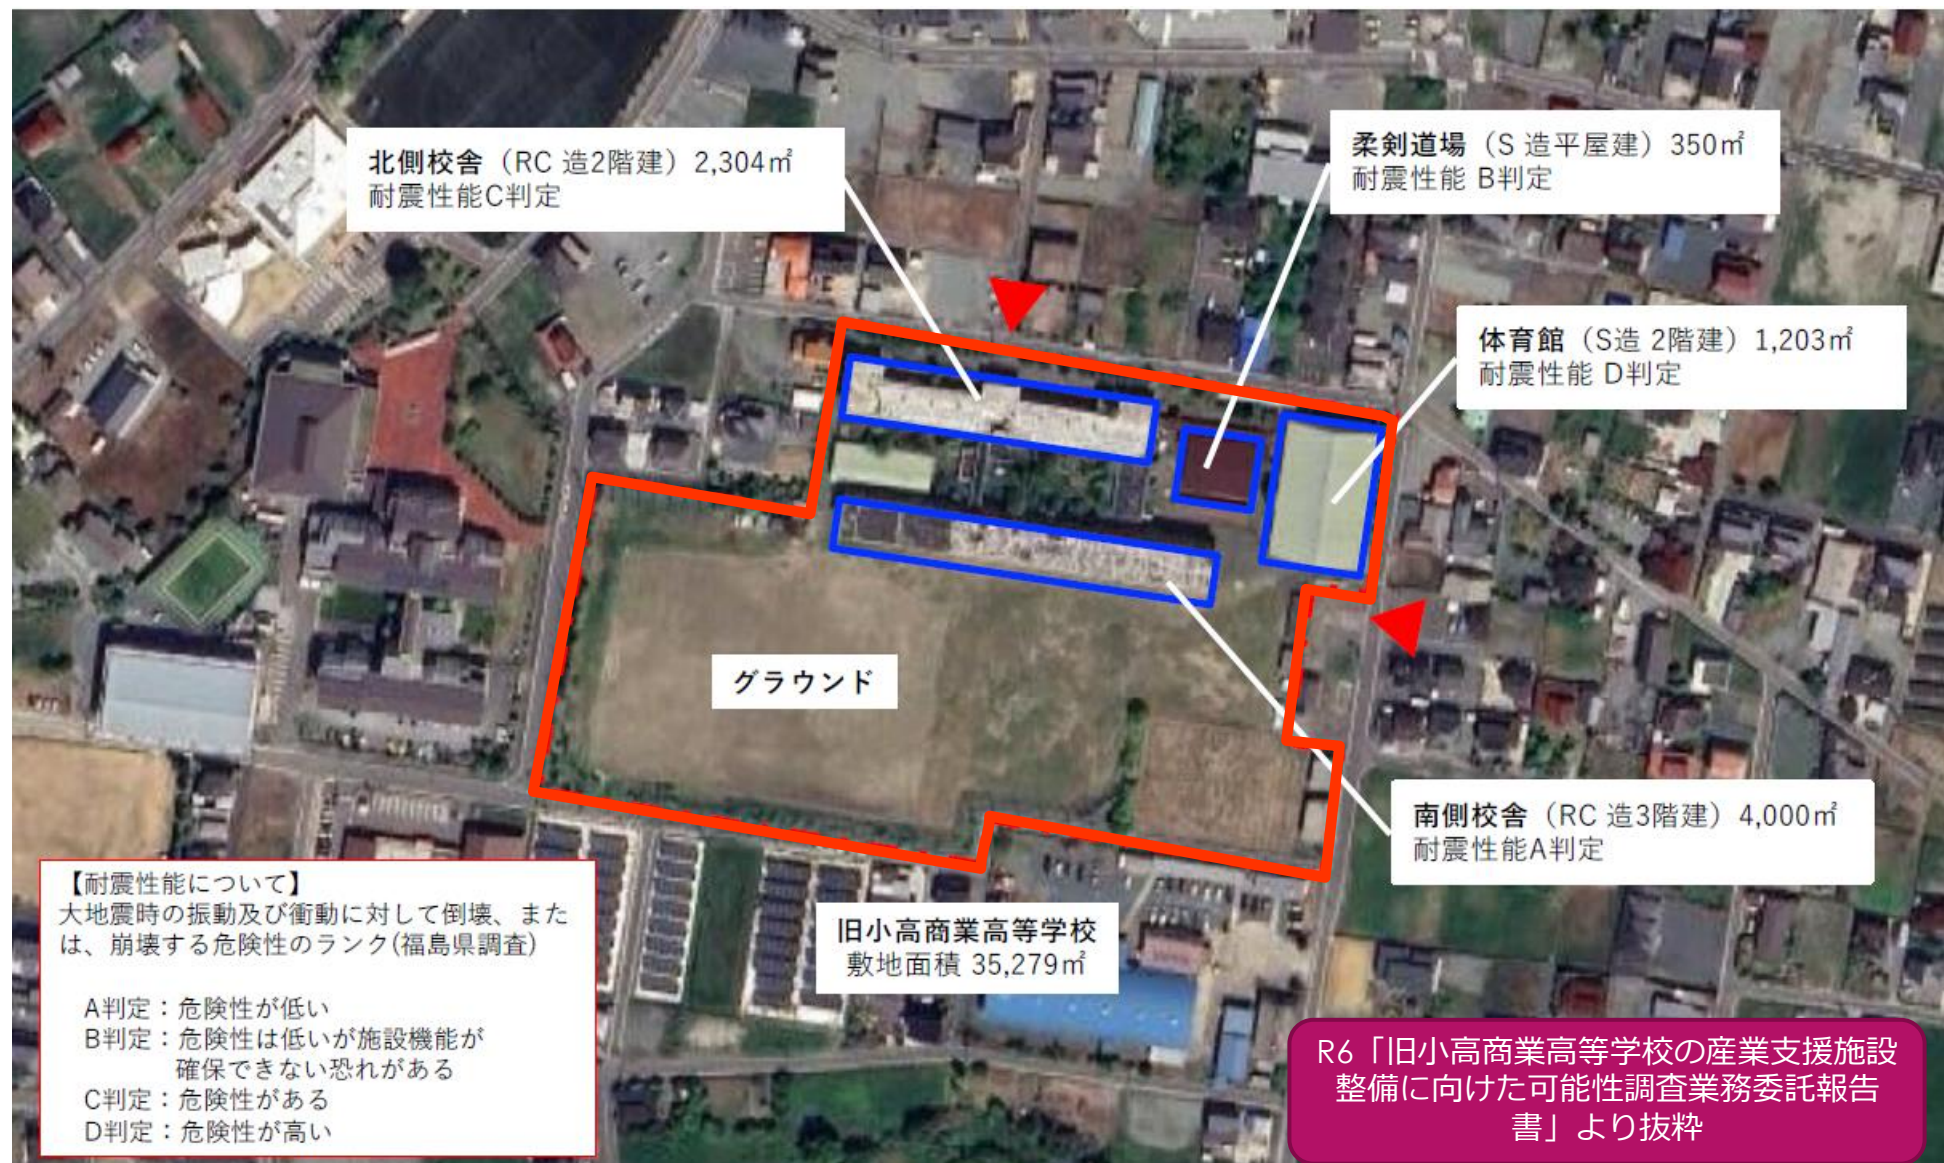
## < 3 > 旧小高商業高等学校の既存建物について

| 施設名 | 今後の計画検討における留意事項等 |
|---|---|
| 北側校舎 | <ul style="list-style-type: none"> <li>■ 耐震判定Cのため、利活用においては大規模な耐震補強が必要。</li> <li>■ 屋上のアスファルト防水が耐用年数超過によって劣化しており、防水のやり変えが必要。</li> <li>■ 雨漏りによる天井のシミ及び損傷の補修が必要。</li> <li>■ 各所躯体にクラックがある。構造上大きな損傷は見受けられないが、利活用の際には要詳細調査。</li> <li>■ 開口部のサッシ等の断熱性能が低いため、利活用においては現行水準の断熱性能のものに改修必要がある。</li> <li>■ 空調設備の不足。居室として利用する際には空調設備が必要だと考えられる。バルコニーまたは屋上に室外機等の機器類は設置可能。</li> <li>■ 2Fバルコニーの手すりは、錆が目立ち劣化が見受けられる。仕様のにも転落の危険性があり、利活用においては縦桟手すりにする等、安全性に配慮した仕様に改修する必要がある。</li> <li>■ 外構部分の基礎立ち上がり部の損傷。震災の影響による損傷と思われる。躯体への影響が不明なため、利活用の際には要詳細調査。</li> </ul> |
| 南側校舎 | <ul style="list-style-type: none"> <li>■ 耐震判定Aのため、利活用において耐震補強は基本的に不要と想定される。</li> <li>■ 屋上のアスファルト防水が耐用年数超過によって劣化しており、防水のやり変えが必要。</li> <li>■ 雨漏りによる天井のシミ及び損傷の補修が必要。</li> <li>■ 各所躯体にクラックがある。構造上大きな損傷は見受けられないが、利活用の際には要詳細調査。</li> <li>■ 開口部のサッシ等の断熱性能が低いため、利活用においては現行水準の断熱性能のものに改修必要がある。</li> <li>■ 空調設備の不足。居室として利用する際には空調設備が必要だと考えられる。バルコニーまたは屋上に室外機等の機器類は設置可能。</li> <li>■ 家庭科室の二重床の損傷。修復すれば使用上問題はない。</li> </ul> |
| 柔剣道場 | <ul style="list-style-type: none"> <li>■ 耐震判定Bのため、利活用においては部分的に耐震補強が必要となる可能性がある。</li> <li>■ 重大な劣化及び破損等は見受けられない。</li> </ul> |
| 体育館 | <ul style="list-style-type: none"> <li>■ 耐震判定Dのため、利活用においては大規模な耐震補強が必要。大空間のため耐震補強の難易度が非常に高いと考えられる。</li> <li>■ 重大な劣化及び破損等は見受けられない。</li> </ul> |
