# 牛踏ため池ハザードマップ

このマップは、牛踏ため池が地震等の原因により決壊した場合、想定される浸水区域、浸水深、氾濫流の到達時間、避難所を示したものです。住民のみなさんがハザードマップを通じて想定される災害を事前に知り、日頃から避難所または近くの高台への経路を確認しておくとともに、万が一の際には早めの避難を心がけましょう。

牛踏ため池が満水の状態で決壊し、貯水量が全て下流に流出した場合に想定される浸水の状況をシミュレーションにより求めたものです。  
 ため池の水位の状況、気象状況、決壊の状態によってはこのマップの浸水状況と異なる場合もあります。  
 【作成主体：南相馬市農林整備課】  
 【作成年月：令和2年7月】

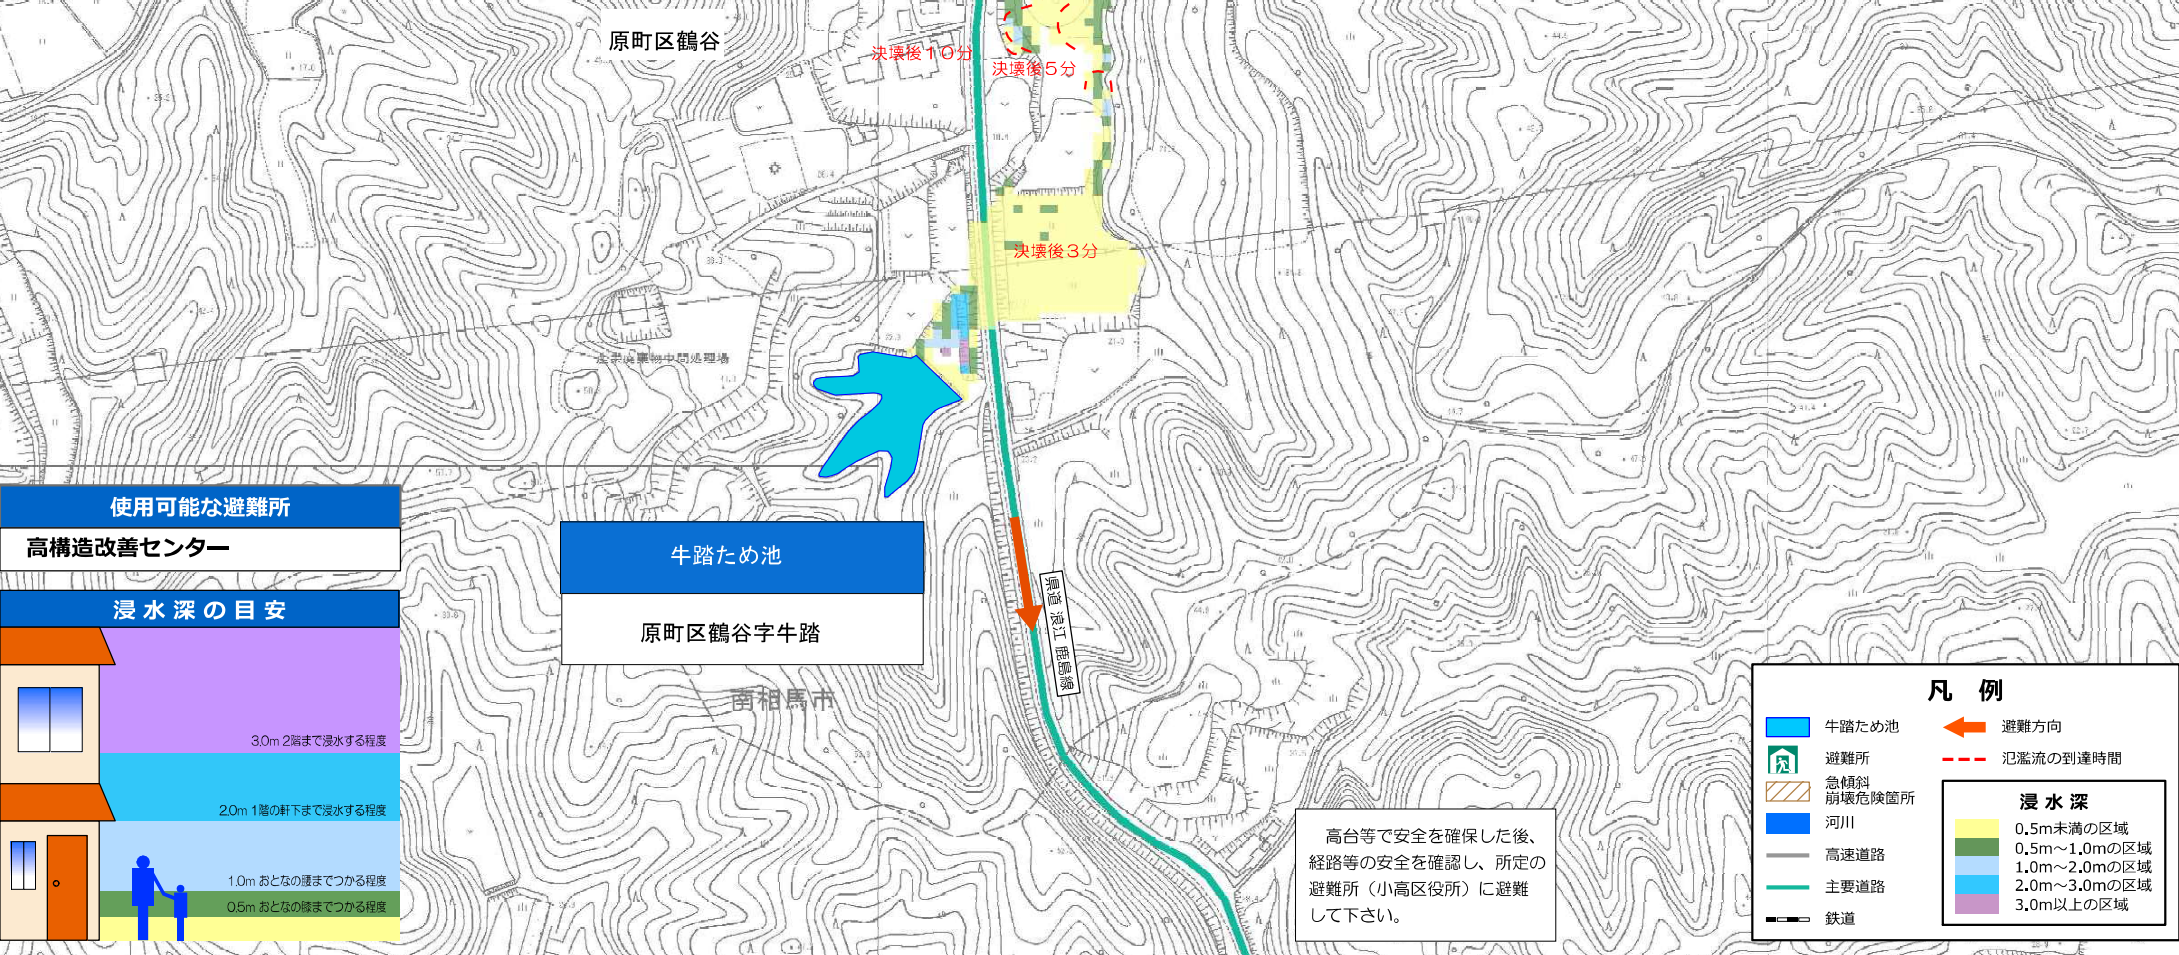
決壊後20分  
 決壊後10分  
 決壊後5分  
 決壊後3分

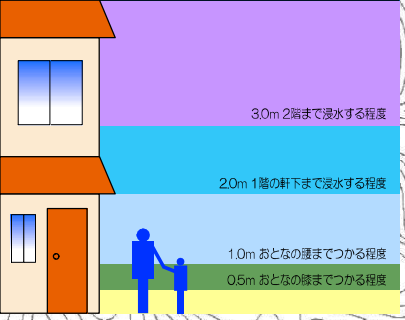
## 浸水深の目安

- 0.5m未満の区域
- 0.5m~1.0mの区域
- 1.0m~2.0mの区域
- 2.0m~3.0mの区域
- 3.0m以上の区域
