西迫ため池ハザードマップ

このマップは、西迫ため池が地震等の原因により決壊した場合、想定される浸水区域、浸水深、氾濫流の到達時間、避難所を示したものです。住民のみならずハザードマップを通して想定される災害を事前に知り、日頃から避難所または近くの高台への経路を確認しておくとともに、万が一の際には早めの避難を心がけましょう。

西迫ため池が満水の状態で決壊し、貯水量が全て下流に流出した場合に想定される浸水の状況をシミュレーションにより求めたものです。ため池の水位の状況、気象状況、決壊の状態によってはこのマップの浸水状況と異なる場合もあります。
 【作成主体：南相馬市農林整備課】
 【作成年月：令和2年7月】

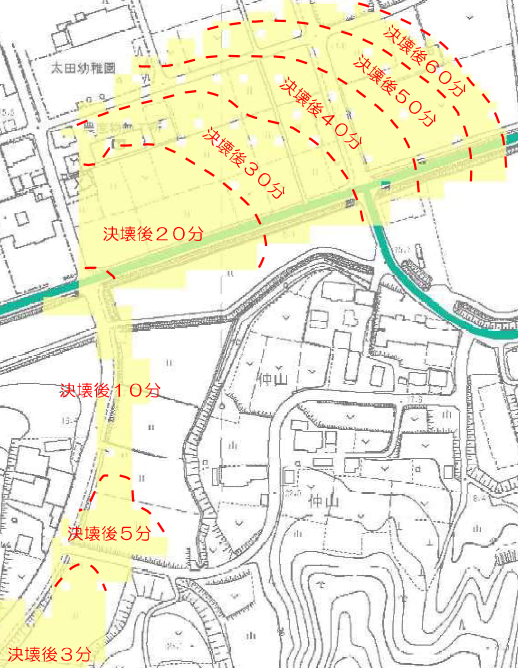
高台等で安全を確保した後、経路等の安全を確認し、所定の避難所（雲雀ヶ原陸上競技場管理棟）に避難して下さい。

高台等で安全を確保した後、経路等の安全を確認し、所定の避難所（高構造改善センター）に避難して下さい。
