# 日立ため池 ハザードマップ

日立ため池  
原町区下太田字川内迫

### 日立ため池ハザードマップ

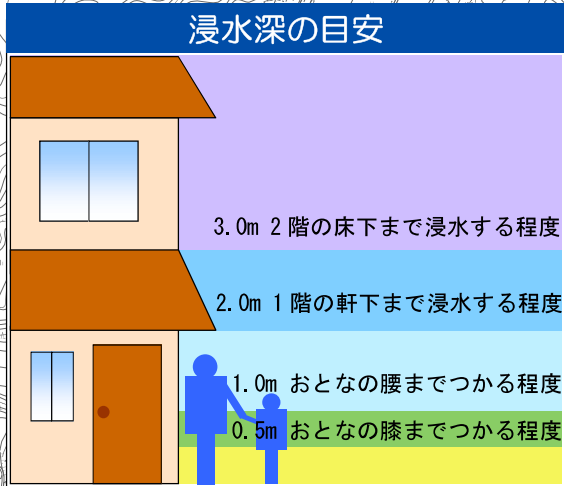
このマップは、日立ため池が地震等の原因により決壊した場合、想定される浸水区域、浸水深、氾濫流の到達時間、避難所を示したものです。住民のみなさんがハザードマップを通じて想定される災害を事前に知り、日頃から避難所または近くの高台への経路を確認しておくとともに、万が一の際には早めの退避を心がけましょう。

日立ため池が満水の状態で決壊し、貯水量が全て下流に流出した場合に想定される浸水の状況をシミュレーションにより求めたものです。  
ため池の水位の状況、気象状況、決壊の状態によってはこのマップの浸水状況と異なる場合もあります。  
[作成主体：南相馬市農林整備課]  
[作成年月：平成29年3月]

このマップの浸水区域、浸水深等は、国土交通省国土地理院が管理する航空レーザ測量データを使用して解析したものである。
