猪尾迫ため池ハザードマップ

このマップは、猪尾迫ため池が地震等の原因により決壊した場合、想定される浸水区域、浸水深、氾濫流の到達時間、避難所を示したものです。住民のみなさんがハザードマップを通して想定される災害を事前に知り、日頃から避難所または近くの高台への経路を確認しておくとともに、万が一の際には早めの避難を心がけましょう。

猪尾迫ため池が満水の状態が決壊し、貯水量が全て下流に流出した場合に想定される浸水の状況をシュミレーションにより求めたものです。
 ため池の水位の状況、気象状況、決壊の状態によってはこのマップの浸水状況と異なる場合もあります。
 【作成主体：南相馬市農林整備課】
 【作成年月：令和2年7月】

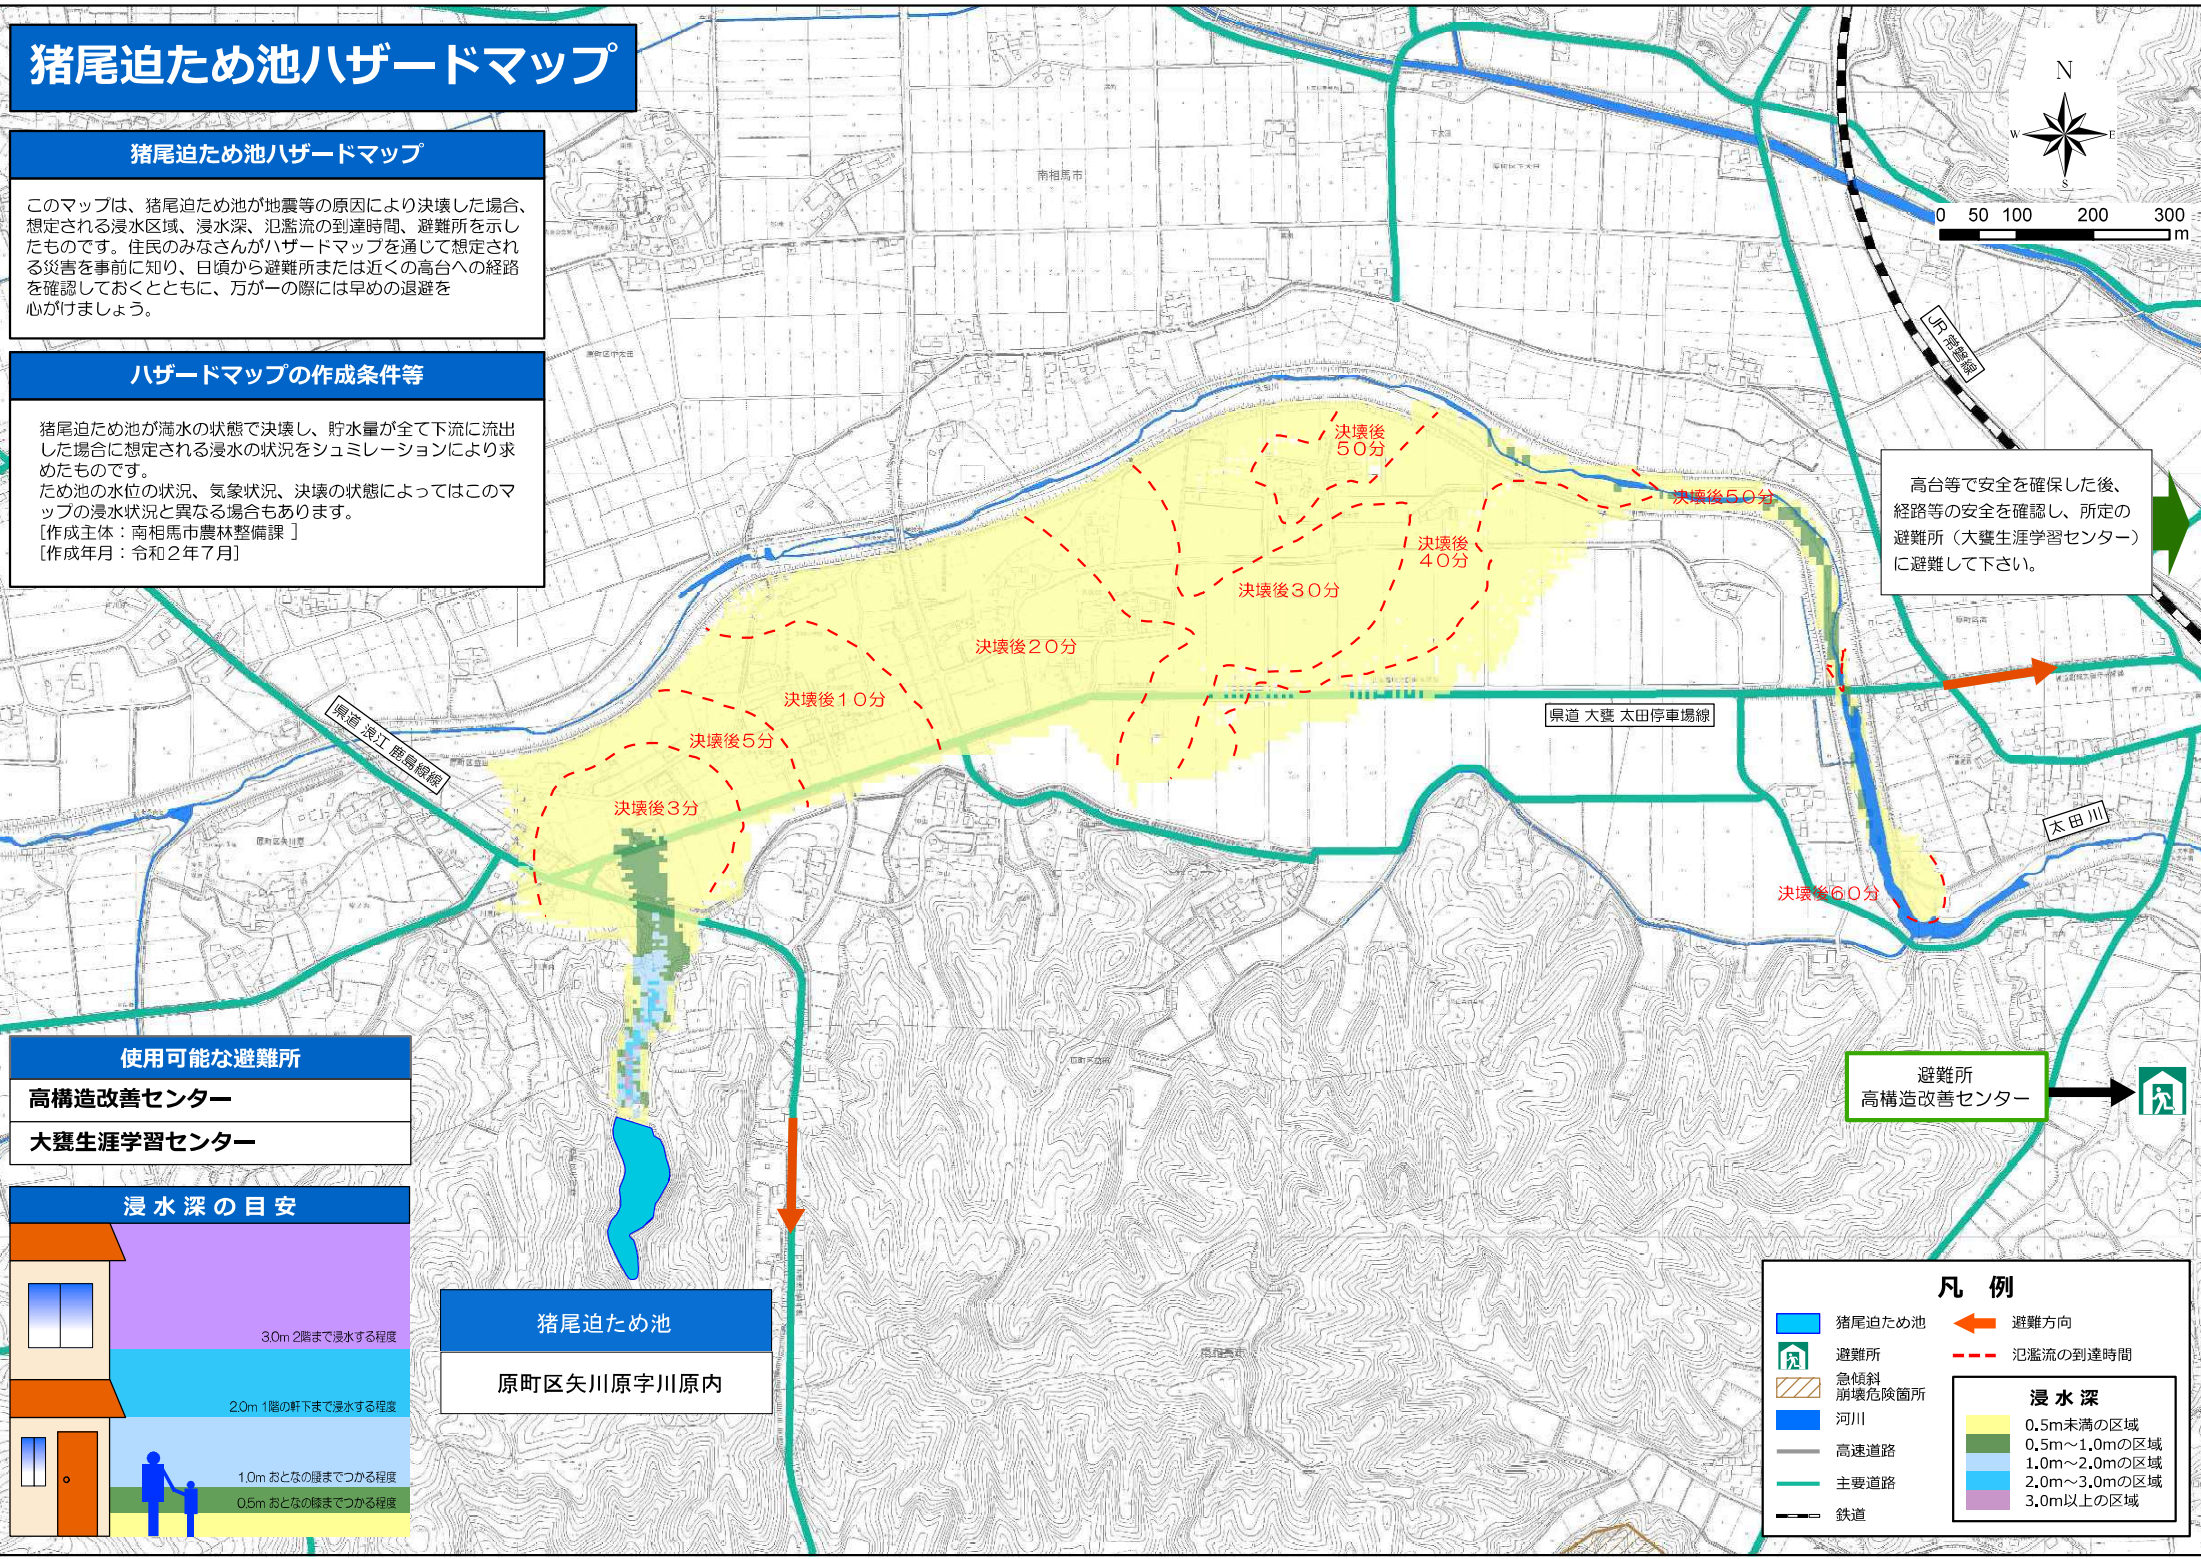
浸水深

- 0.5m未満の区域
- 0.5m~1.0mの区域
- 1.0m~2.0mの区域
- 2.0m~3.0mの区域
- 3.0m以上の区域
