南迫第二ため池ハザードマップ

このマップは、南迫第二ため池が地震等の原因により決壊した場合、想定される浸水区域、浸水深、氾濫流の到達時間、避難所を示したもので、住民のみなさんがハザードマップを通じて想定される災害を事前に知り、日頃から避難所または近くの高台への経路を確認しておくとともに、万が一の際には早めの退避を心がけましょう。

南迫第二ため池

原町区馬場字南迫

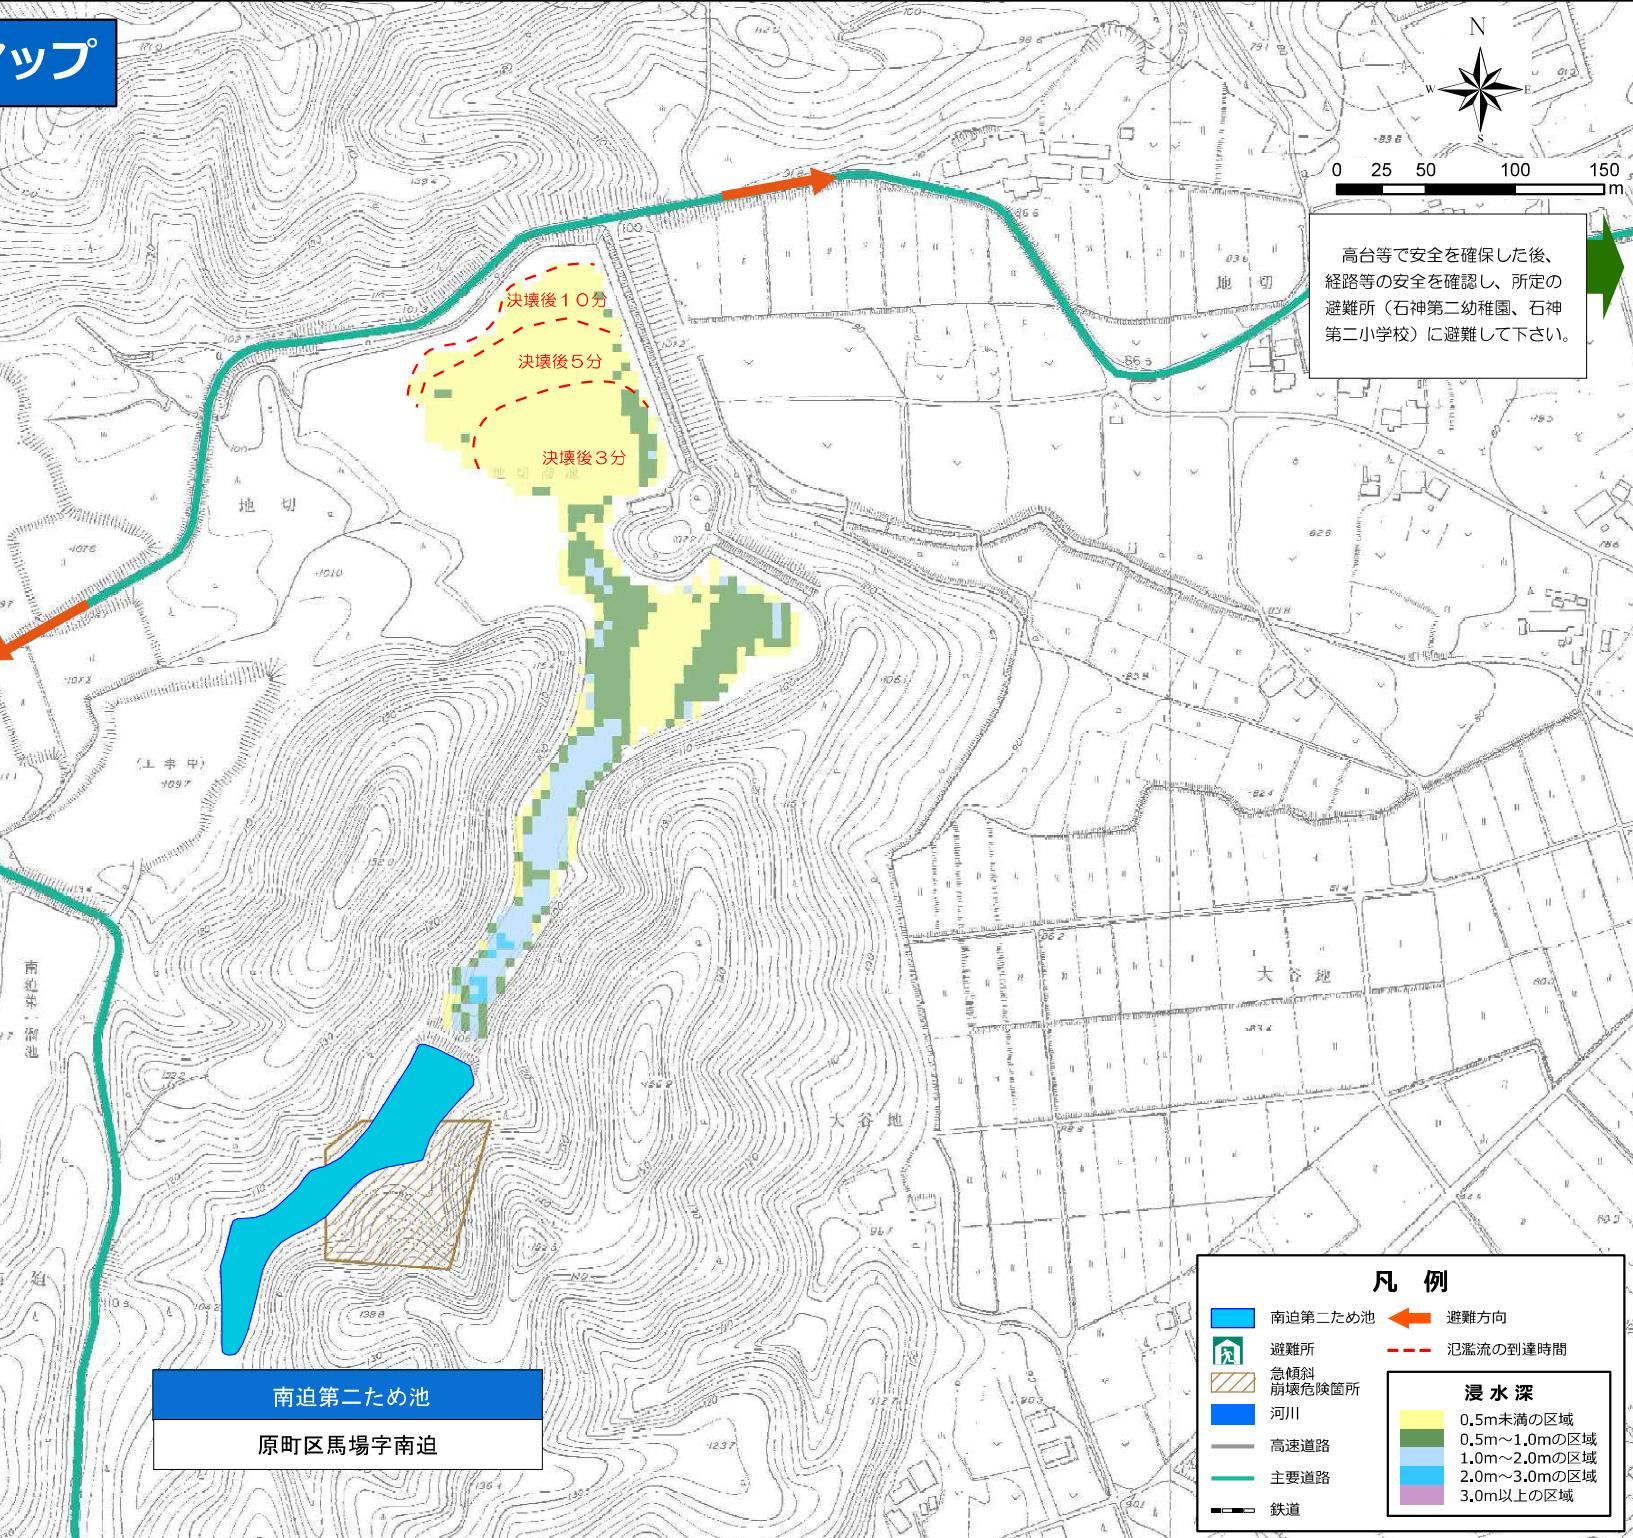
南迫第二ため池が満水の状態で決壊し、貯水量が全て下流に流出した場合に想定される浸水の状況をシミュレーションにより求めたものです。

ため池の水位の状況、気象状況、決壊の状態によってはこのマップの浸水状況と異なる場合もあります。
