中山ため池ハザードマップ

このマップは、中山ため池が地震等の原因により決壊した場合、想定される浸水区域、浸水深、氾濫流の到達時間、避難所を示したものです。住民のみなさんがハザードマップを通じて想定される災害を事前知り、日頃から避難所または近くの高台への経路を確認しておくとともに、万が一の際には早めの避難を心がけましょう。

【作成主体：南相馬市農林整備課】

【作成年月：平成28年12月】

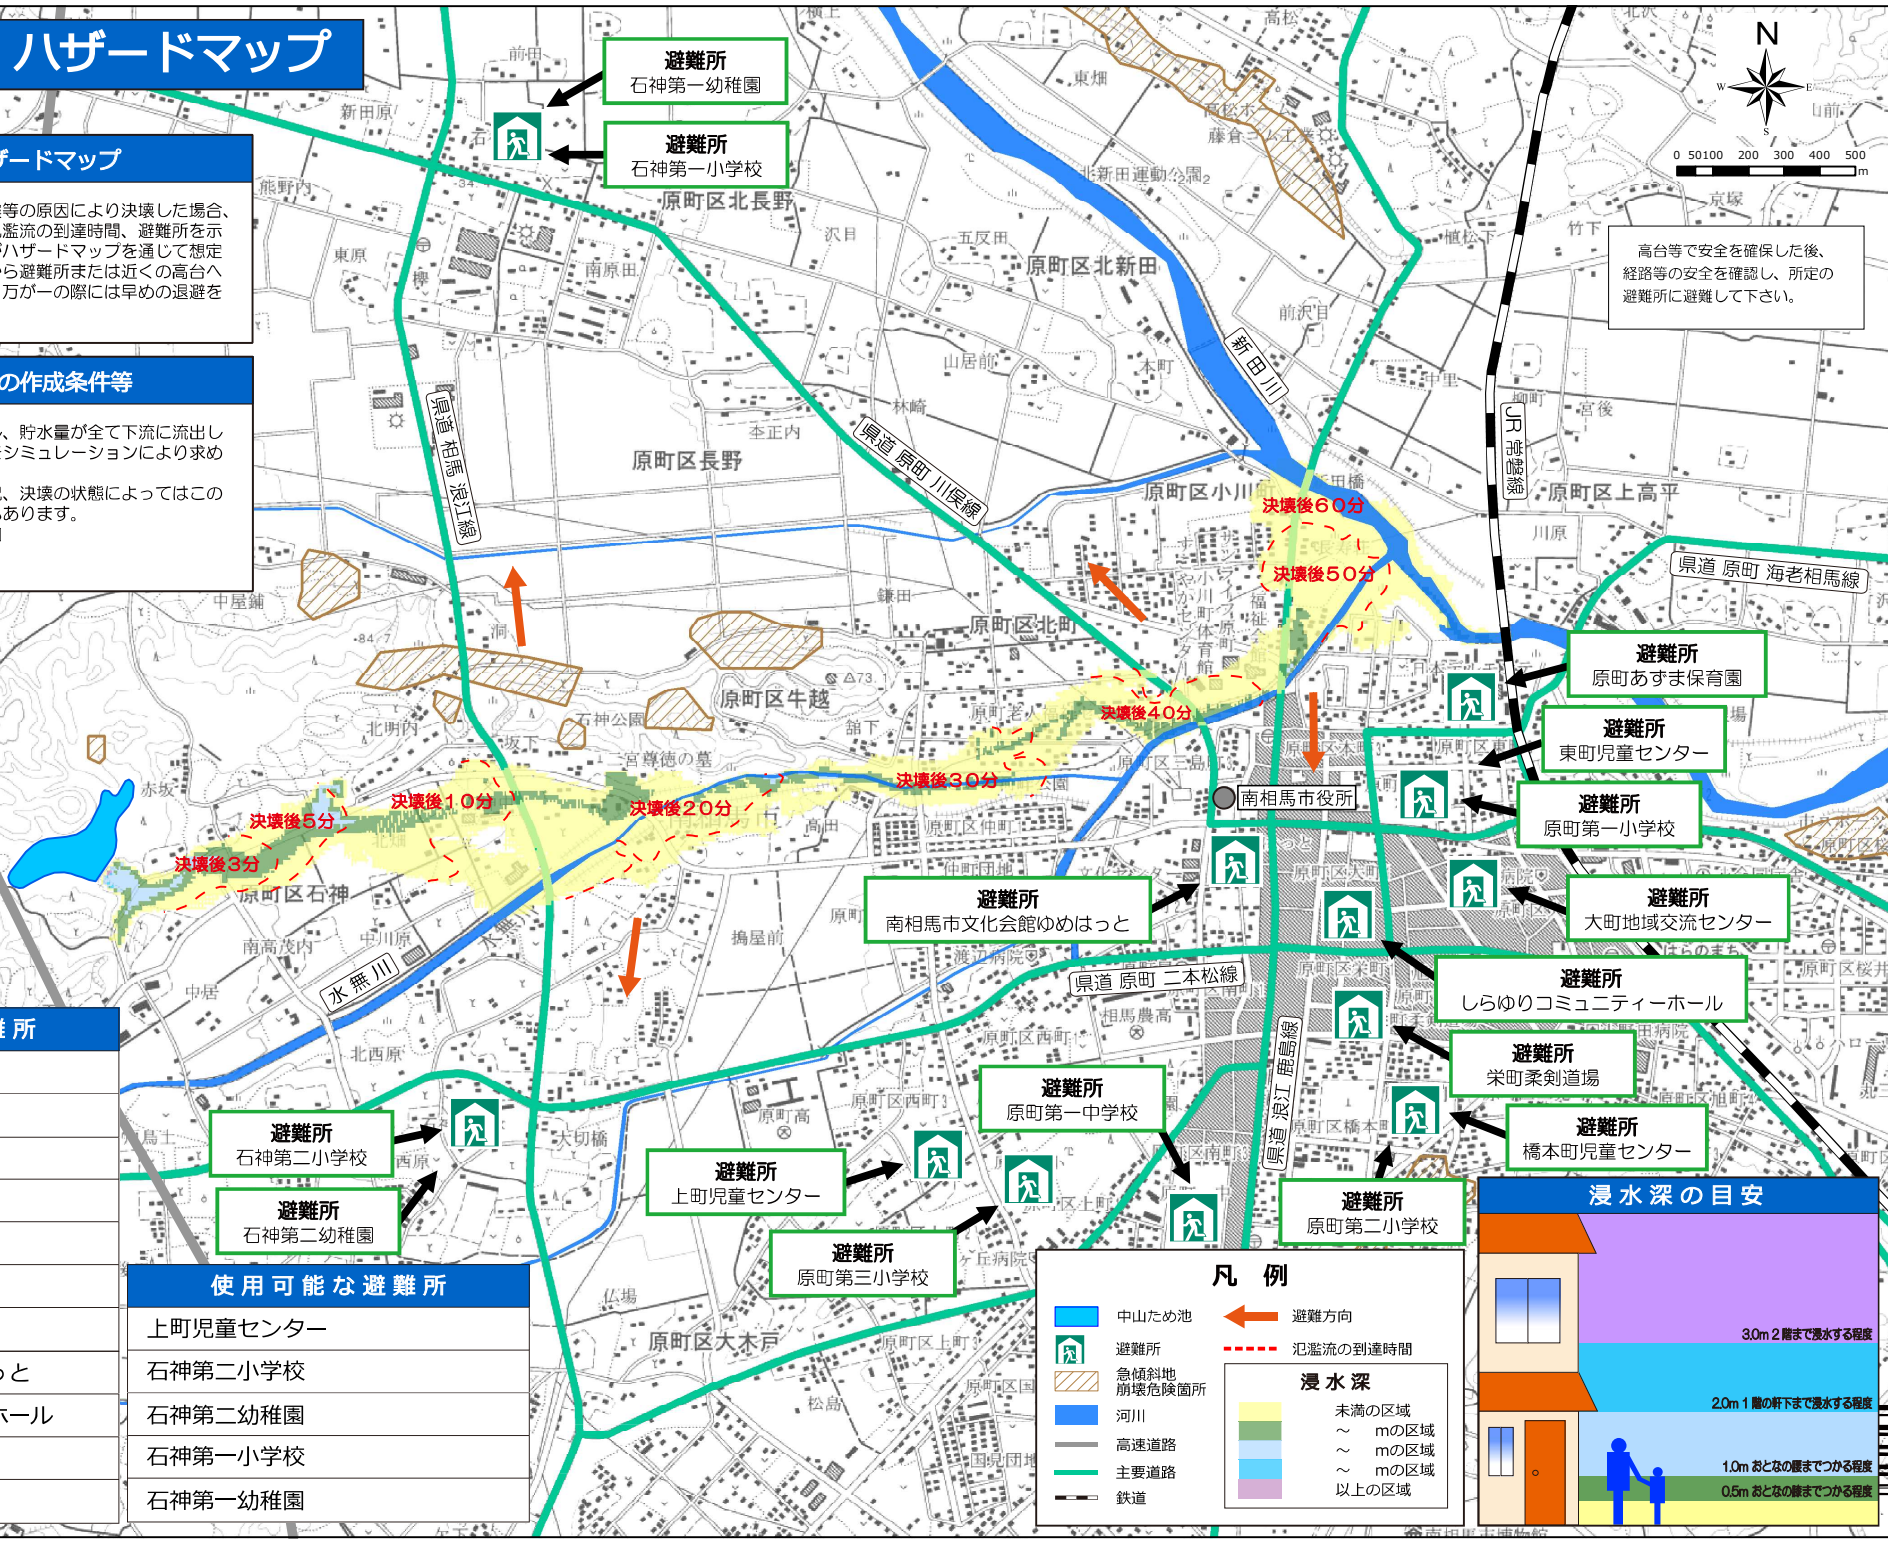
中山ため池が満水の状態が決壊し、貯水量が全て下流に流出した場合に想定される浸水の状況をシミュレーションにより求めたものです。

ため池の水位の状況、気象状況、決壊の状態によってはこのマップの浸水状況と異なる場合もあります。
