大光ため池ハザードマップ

このマップは、大光ため池が地震等の原因により決壊した場合、想定される浸水区域、浸水深、氾濫流の到達時間、避難所を示したものです。住民のみなさんがハザードマップを通じて想定される災害を事前に知り、日頃から避難所または近くの高台への経路を確認しておくとともに、万が一の際には早めの退避を心がけましょう。

大光ため池が満水の状態が決壊し、貯水量が全て下流に流出した場合に想定される浸水の状況をシミュレーションにより求めたものです。
ため池の水位の状況、気象状況、決壊の状態によってはこのマップの浸水状況と異なる場合があります。
【作成主体：南相馬市農林整備課】
【作成年月：令和2年7月】

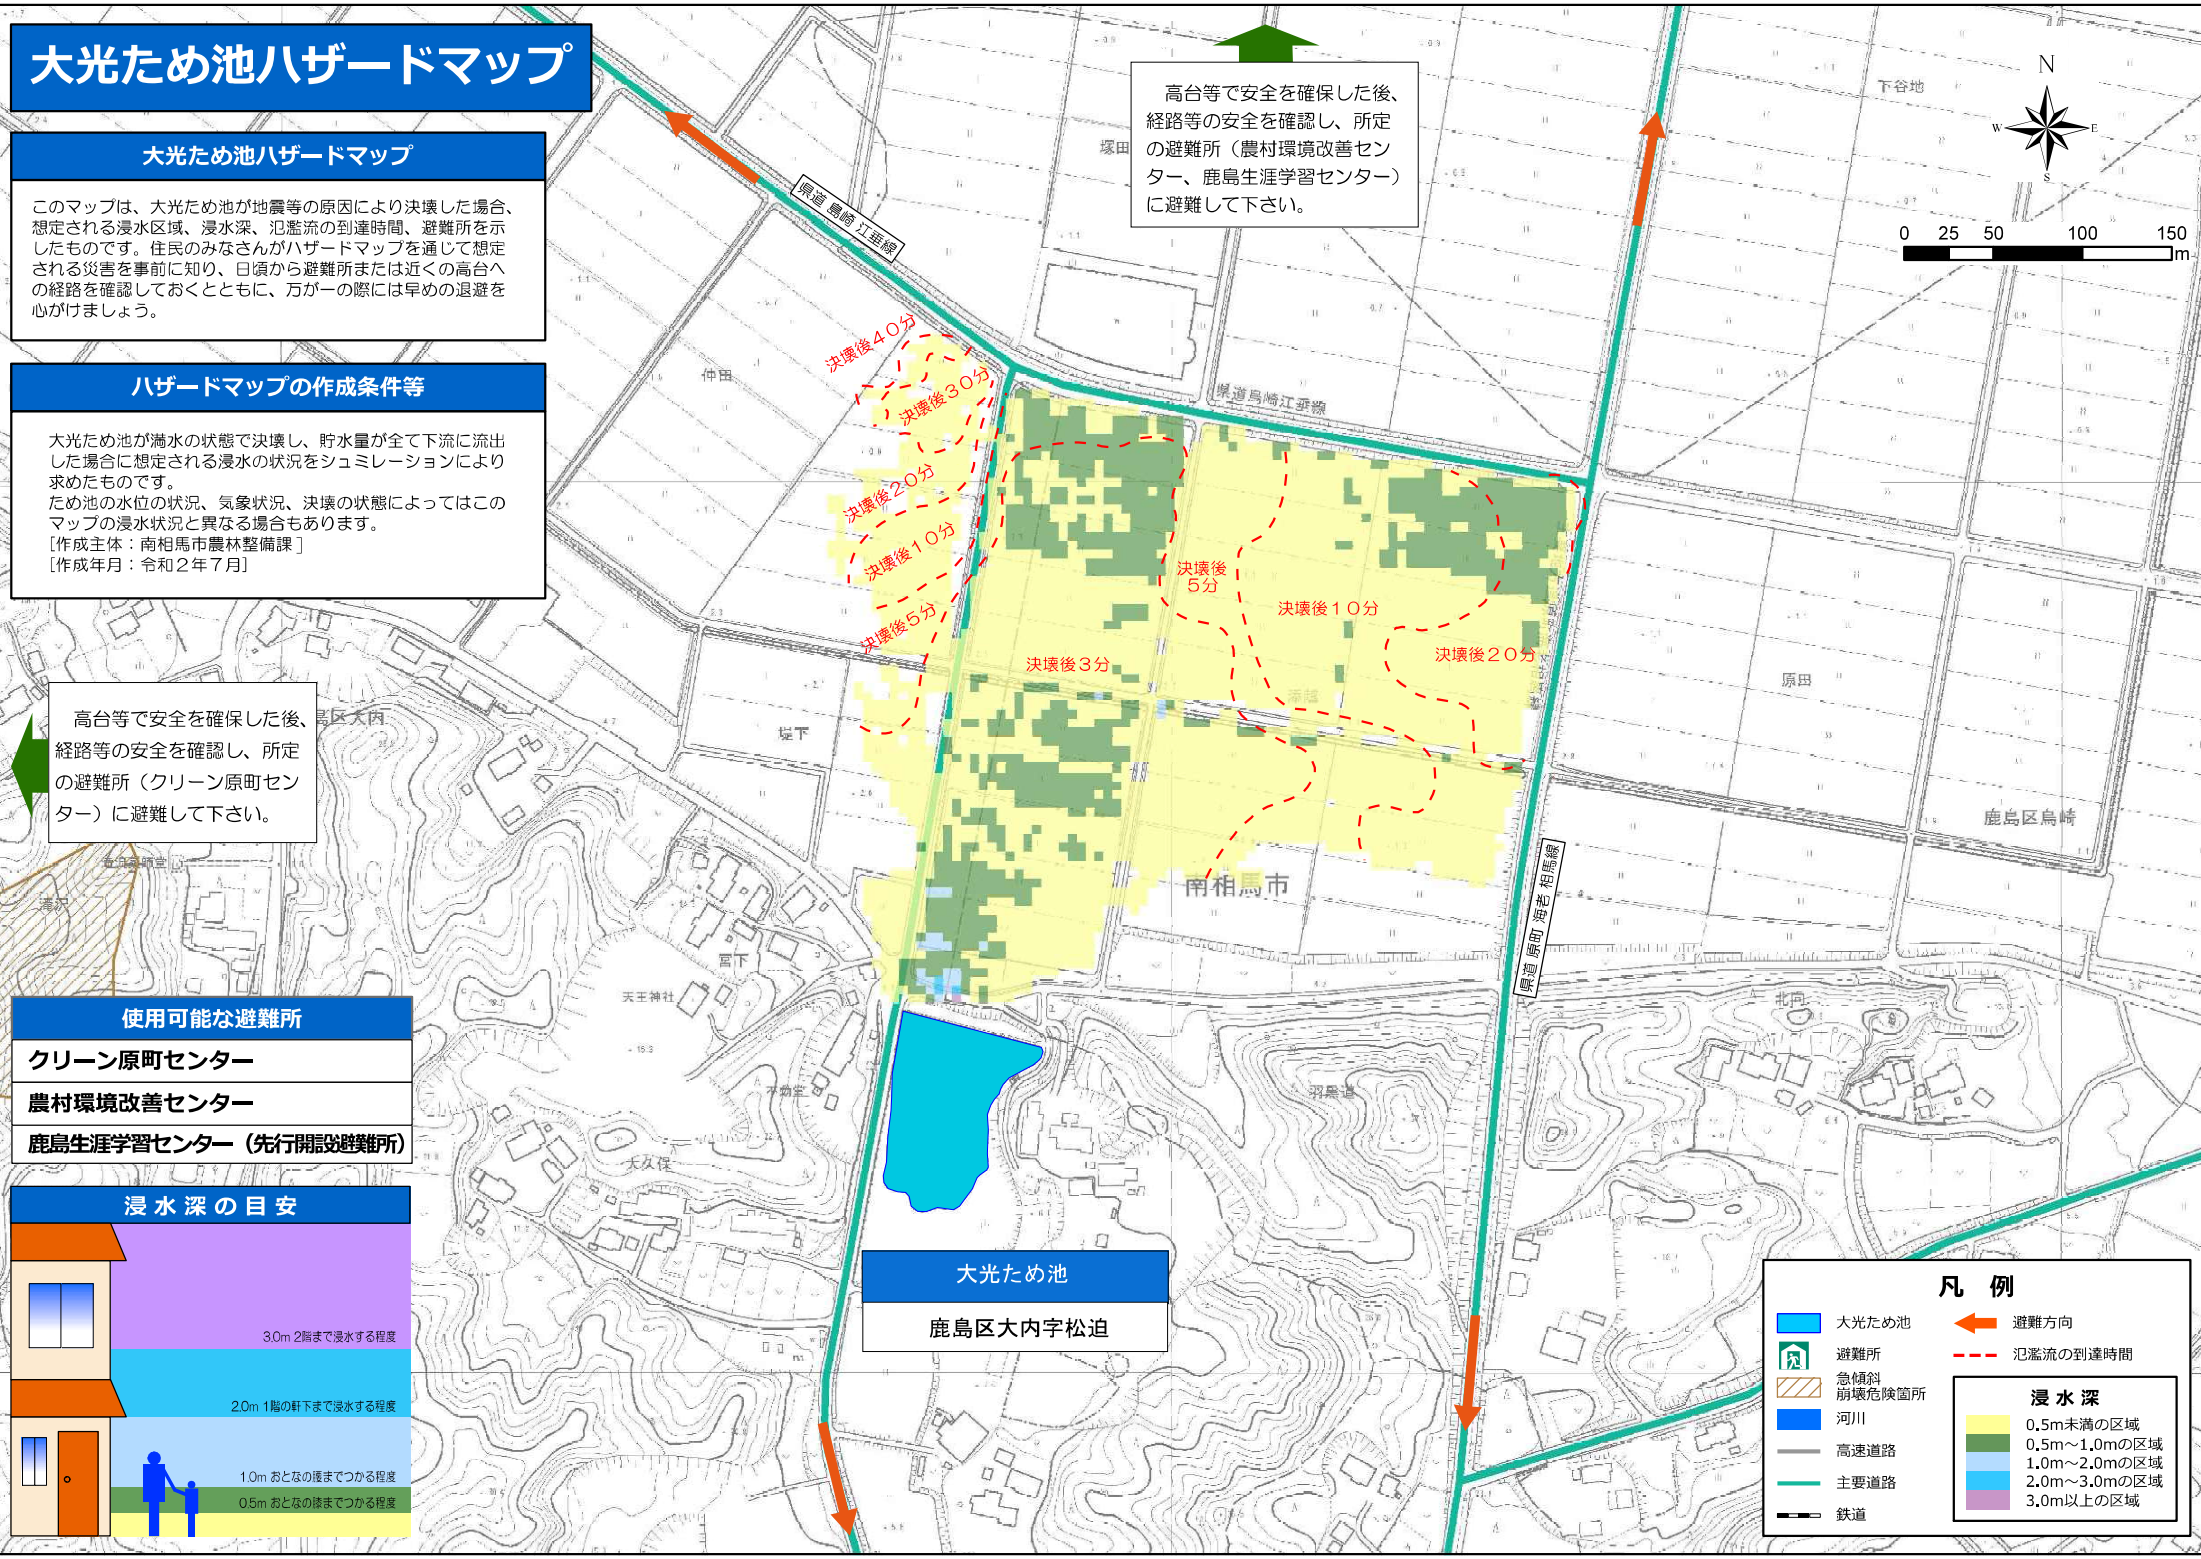
浸水深

- 0.5m未満の区域
- 0.5m~1.0mの区域
- 1.0m~2.0mの区域
- 2.0m~3.0mの区域
- 3.0m以上の区域

高台等で安全を確認した後、経路等の安全を確認し、所定の避難所（クリーン原町センター）に避難して下さい。

高台等で安全を確認した後、経路等の安全を確認し、所定の避難所（農村環境改善センター、鹿島生涯学習センター）に避難して下さい。
