# 南相馬市 橋梁長寿命化修繕計画 (改訂版)

平成27年3月（策定）

令和7年4月（改訂）

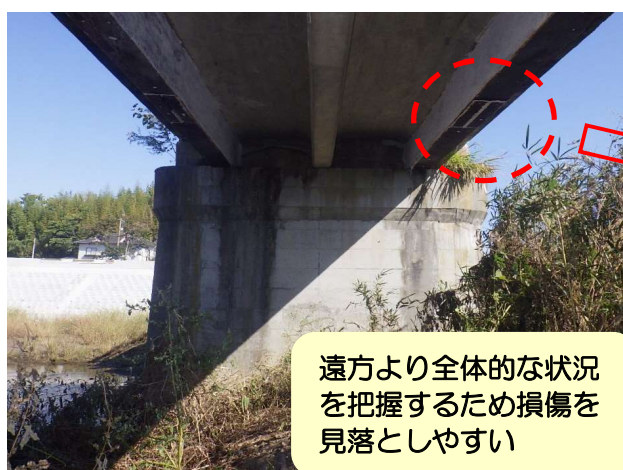
写真 2-3 遠方目視点検のイメージ

遠方より全体的な状況を把握するため損傷を見落としやすい

近接目視点検は改正前の遠方目視点検に比べて時間と費用を要し、点検費用が大きく増加しました。

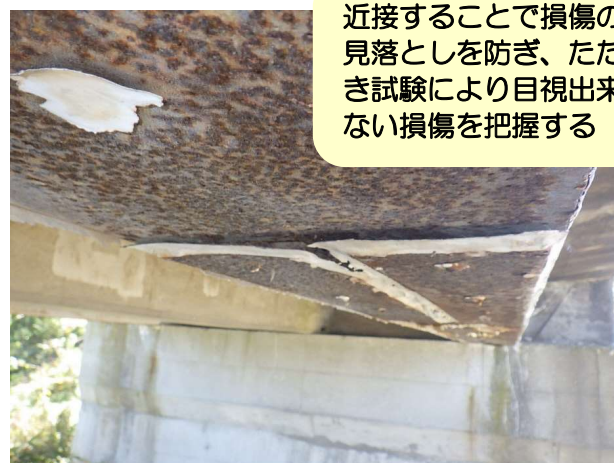
写真 2-4 近接目視点検のイメージ

近接することで損傷の見落としを防ぎ、たたき試験により目視出来ない損傷を把握する

道路法施行規則の改正（平成 26 年 7 月施行）に伴い、全橋梁について原則として 5 年に 1 回の近接目視点検が義務化になりました。

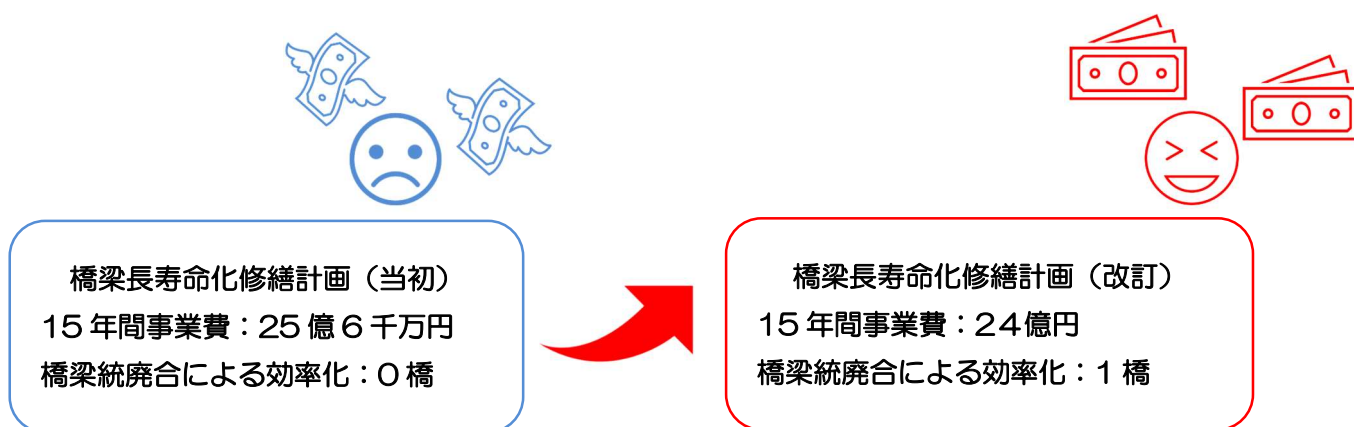
橋梁トリアージに基づくメリハリのある橋梁マネジメントによるコスト削減効果を評価するため、橋梁長寿命化修繕計画（当初）の「すべての橋梁を建設当時の性能まで回復させる管理方針」と橋梁長寿命化修繕計画（改訂）の「重要度に応じて管理水準を設定したメリハリのある管理方針（統廃合を含む）」による15年間の修繕等に係るコストの比較を行った。

その結果、橋梁トリアージに基づくメリハリのある橋梁マネジメントにより、15年間の計画による必要コストを16千万円程度削減できるほか、橋梁統廃合により業務の効率化を図ることが可能であることが解りました。

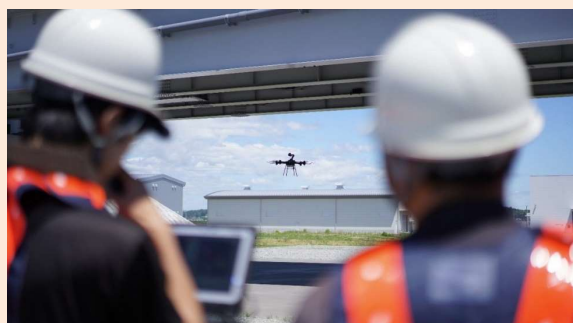
写真 6-1 実証状況

本試験では試験用橋梁の上部工、下部工に敷設されたひび割れテストピースに対して、カメラを搭載し自動飛行するUAVが、近接距離や撮影角度を変えながら撮影を行いました。隣接する簡易計測室では、橋梁の3Dデータ化とオルソ画像でのひび割れ解析も行われました。全国で進めている橋梁点検サービスの試験用橋梁における実力把握が目的です。

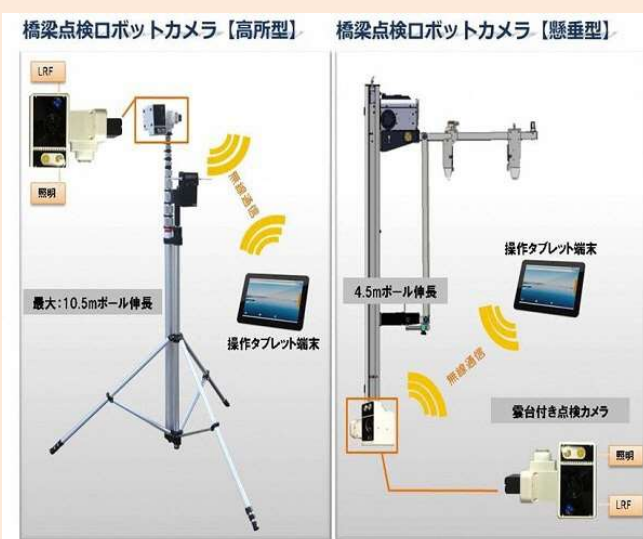
図 6-1 ロボットカメラの概要

橋梁等構造物の橋桁の下面、支承部等の、近接目視が困難な箇所に対し、タブレット PC から点検カメラを遠隔操作することにより、部材に生じている損傷について点検、測定、映像記録採取を行う技術です。

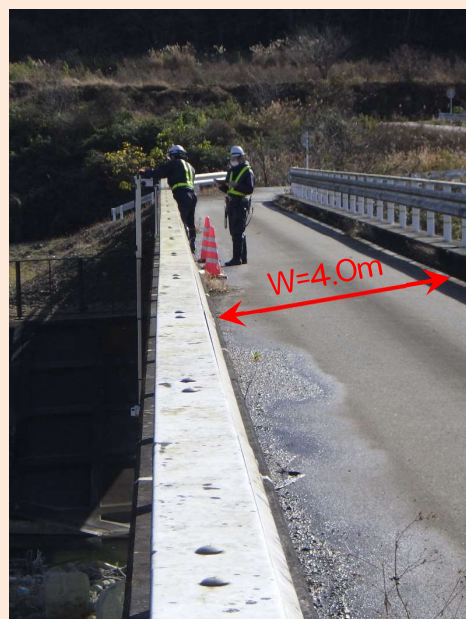
写真 6-3 ロボットカメラ【懸垂型】使用状況

以下にロボットカメラを適用した事例を示します。当該橋梁は幅員  $W=4.0\text{m}$  で橋梁点検車を使用するためには通行止めの措置が必要でした。本件ではロボットカメラを使用することにより通行止めや橋梁点検車を不要とし、看板などの安全施設を最小限にとどめることで、点検の効率化を図ることが出来ました。

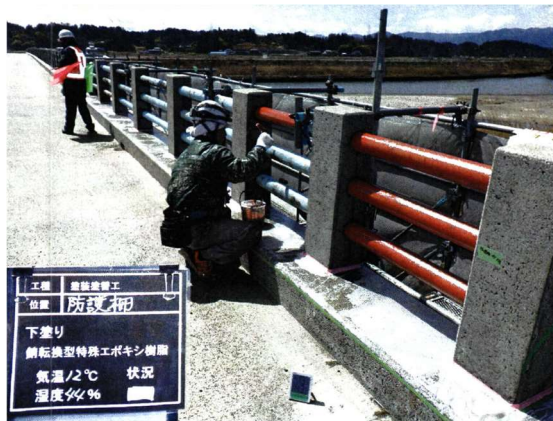
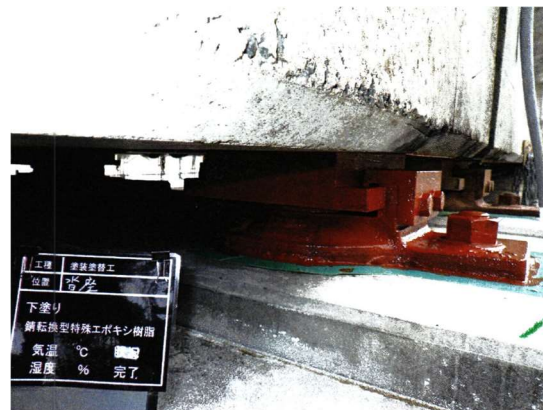
令和5年度 サビバリヤーでの修繕状況（下川原橋）

南相馬市の橋梁は、鋼橋が45橋架橋されています。鋼橋の塗膜は劣化していくため、定期的な塗替えが必要となります。塗替え塗装に新技術を活用することで、コスト削減することが可能と考えます。コスト削減効果のある塗装材料として、「サビバリヤー：NETIS 登録番号 CB-170003A」の使用を目指します。

| | 新技術 | 従来技術 | 効果 |
|---|---|---|---|
| 経済性 | 7,324 円 | 10,213 円 | -28.29% |
| 工程 | 3日 | 5日 | -40% |
