泉麿寺跡

～遺跡が語る古代のみなみそうま～

南相馬市教育委員会

3. 泉麿寺跡の発掘調査

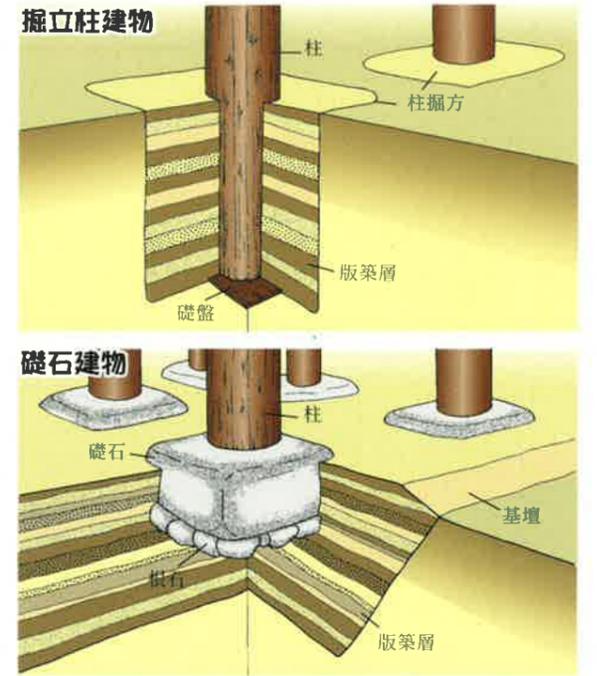
図4 掘立柱建物と礎石建物

当時の役所の建物は、「掘立柱建物」と「礎石建物」と呼ばれる建築でした。これは、建物の基礎部分の構造のちがいで、言い換えれば地面に柱を立てる方法のちがいで名称です（図4）。掘立柱建物は、地面に穴を掘って柱をそのまま埋めて建てられた建物です。一方、礎石建物は、地面に大きな穴を掘ってこれを埋め戻し、固く突きかためてつくった「基壇」・「掘込地業」と呼ばれる基礎の上に、「礎石」と呼ばれる土台石をならべ、その上に柱を立てた建物でした。同じころの農村では、一般の人々は竪穴住居（写真5）に住んでいたため、役所にあるたくさんの掘立柱建物や礎石建物は、当時の村人にとってたいへんに立派なものにみえたに違いありません。

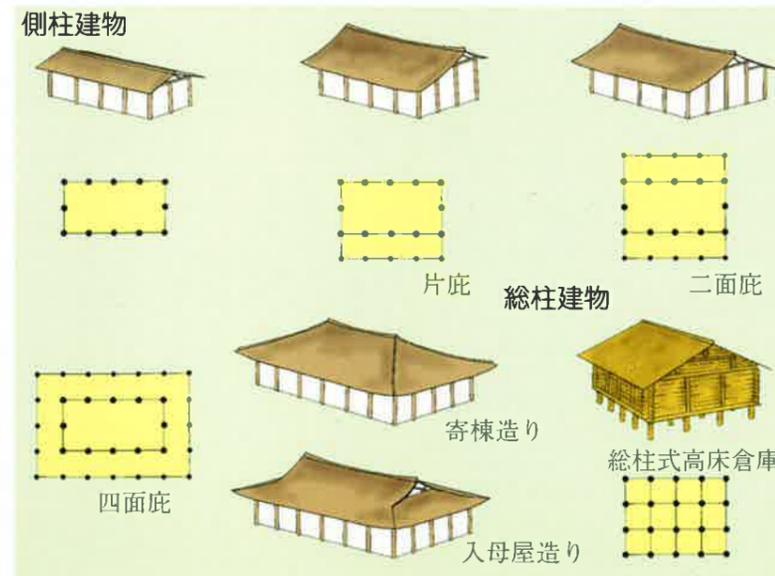
図5 側柱建物と総柱建物

これらの建物は、いずれも木造の建築でしたので、年月がたつと腐ってこわれてしまいます。特に掘立柱建物は、地中に直接柱を埋めるので、地面からの湿気によって、柱は根元から腐ってきます。一方、礎石建物は、礎石の上に柱を立てるので、比較的ながくもったようです。飛鳥や奈良にある寺院には、当時の礎石建物が何度も改修を経て今でも残っているものがあります。しかし、多くの建物は使われなくなって倒壊し、木でできた部分は腐ってなくなってしまいます。残るのは柱を立てるために掘られた穴や基壇、礎石、あるいは屋根にのせられた瓦などです。発掘調査では、このように腐らずに残っている柱穴や礎石・基壇をさがし、柱のならび方や大きさ、あるいはみつかった出土品から、当時の建物の大きさや機能を推定するのです（図5、写真6・7）。

また、当時の一般的な建物では、建物の外側部分だけに柱を立てる構造で、ほとんどは土間でしたが、正倉建物は内側にも柱を立て、その上に床をばった頑丈なくみの建築だったと考えられます。これを総柱式高床倉庫と呼びます（図5、写真10）。正倉建物には、郡内から税として集められたたくさんの稲や穀物が収められるので、頑丈な基礎構造をもつ建物が必要だったのです。また、高床倉庫は風とおしがよく、地面の湿気を建物のなかに伝えないので、穀物などの保存に適していました。

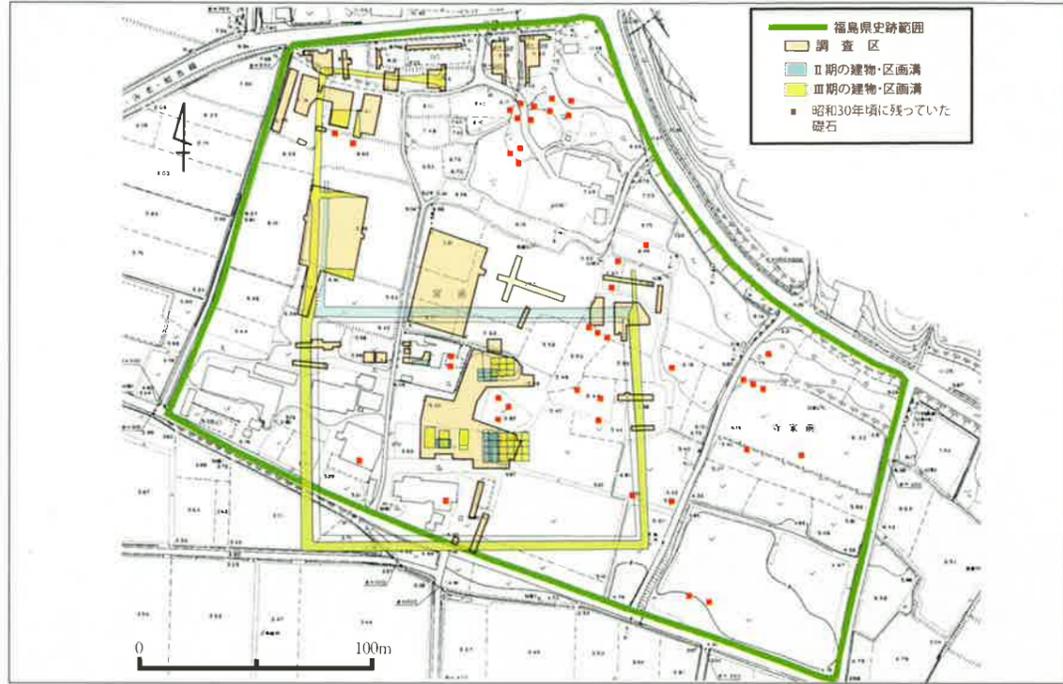
図6 正倉院全体図

泉麿寺跡のなかで、ちょうど東西の中央に位置する字宮前・寺家前の部分には、建物の基礎となった礎石が残っています（写真8）。また、付近では焼け米や瓦を採集することができます。このことから、ここに古い時代の建物跡があることが知られ、昭和30年に、礎石の分布する範囲約49,000㎡が県の史跡に指定されています（図6）。

溝に囲まれた正倉院の敷地は、東西約137m×南北約196mの広さがあります。しかし正倉建物の礎石は、その外側にも数多く分布していることから、県指定地のほぼ全域に正倉院が広がっていたと考えられます。

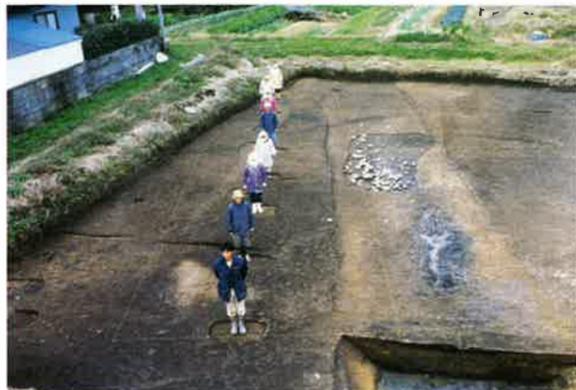
写真9 正倉院区画溝

泉麿寺跡の継続的な発掘調査がはじまった平成6年と、その後の平成8・13～16年に、この部分の発掘調査が行われ、正倉と考えられる建物跡がいくつかみついています。また、これらの建物跡は、幅約4mの大規模な溝によって囲まれた敷地のなかに建っていたこともわかりました（写真9）。

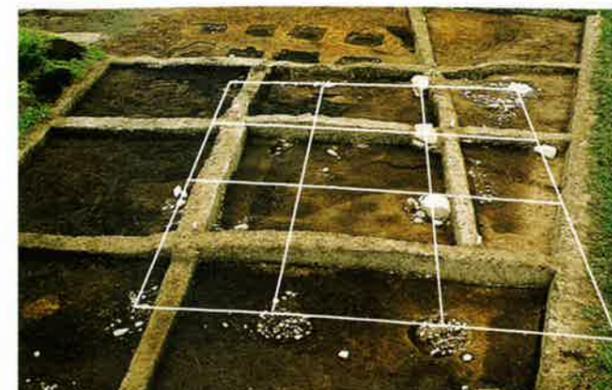
写真12 礎石建物跡

泉麿寺跡で発見された正倉建物跡のひとつは、長さ9.9m（33尺）×幅7.8m（26尺）を測る大きなもので、4千石前後の米を収納できたと考えられます（写真12）。『続日本紀』の記述にしたがえば、これと同じ大きさの倉庫6・7棟が火災の被害にあった計算になります。

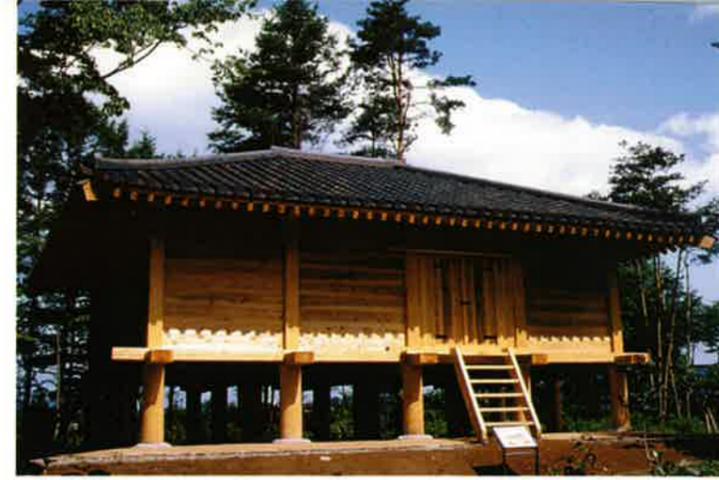
写真10 復元された正倉建物 福島県文化財センター白河館提供
↑陸奥国白河郡役所と推定されている泉崎村の関和久官衙遺跡でみつかった正倉建物を復元したものだ。

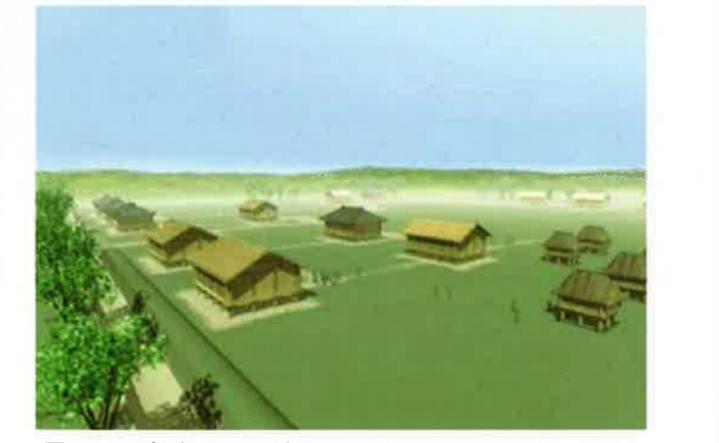
図7 正倉院イメージ図

県指定地内に存在した礎石の数や、溝で区画された敷地の広さから考えて、当時、たくさんの正倉建物が建ちならんでいたようですが想像できます（図7）。

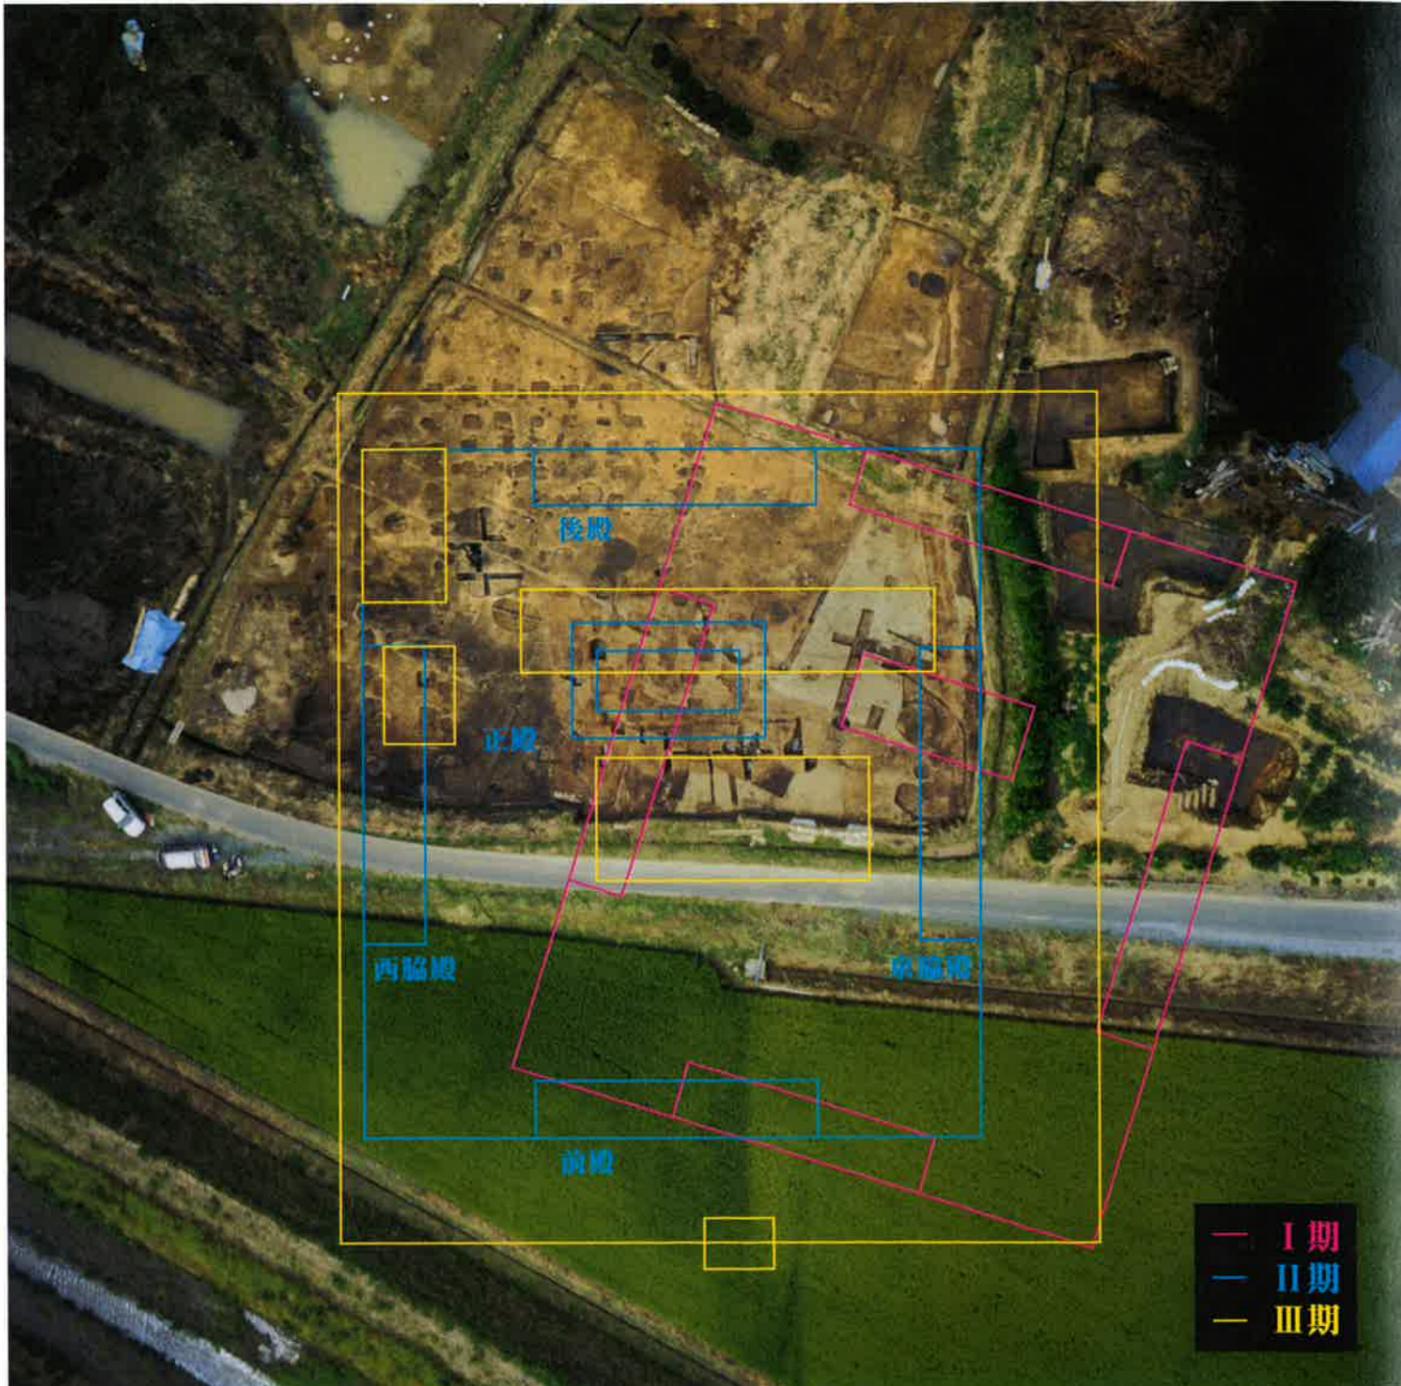
写真13 郡庁跡全景（第14・17次調査区合成写真）

泉廃寺跡の郡庁院は、堀によって一辺約50mの方形に区画された敷地をもちます。区画の内部には、中央奥に正殿と呼ばれる中心建物を配置し、左右には南北に長い建物（脇殿）を、前後には東西に長い建物（前殿・後殿）を配置して、ちょうど広場を囲むような格好になっています。建物のない空間には川原石が敷き詰められており、正殿の前面や左右は玉石敷きの広場となっていたと推定されます（写真13）。

発掘調査では、写真13に赤・青・黄の線で示したように、建物の向きや敷地の広さの異なる3つの郡庁院跡が重なって見つかりました。これらは、それぞれ異なる時期に建設されたものと考えられます。赤の時期（I期）は古墳時代の末ごろ（7世紀後半）、青の時期（II期）は奈良時代（8世紀）、黄色の時期（III期）は平安時代（9世紀）に建てた郡庁院の施設と推定されます（図8）。行方郡役所の郡庁院は、律令による地方政治がはじまった早い時期に建設され、以後2回の大規模な改築を経て、200年以上もの長い間、おなじ場所でその役割を果たしていたと考えられます。なかでも平安時代と推定されるIII期の郡庁院は、建物が特に大きく、敷地もひろくなっているので、この時期にもっとも整備された姿をしていたと推測されます。

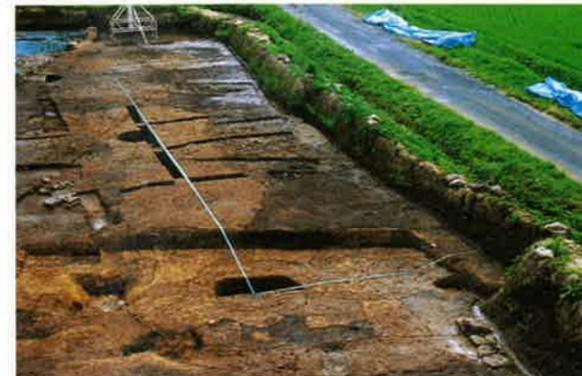
写真15 III期正殿跡

III期郡庁院の正殿跡は、東西19.5m、南北9mを測り、泉廃寺跡で確認された建物跡のなかでは特に大きなものです（写真15）。柱を立てるための基礎構造も特殊です。III期正殿の柱は、地面に大きな柱穴を掘り、柱穴の底に長さ50～180cm、太さ5～25cmの丸太を敷きならべて、その上に太さ50cmもの柱を立てています（写真16）。大きな建物を支える太い柱を立てるため、建物の重みで柱が沈み込まないようにする工夫だったのでしょう。

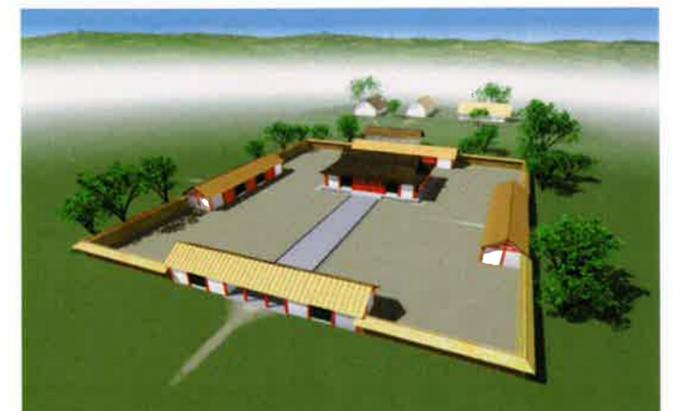
図9 II期郡庁院イメージ図

正殿や脇殿などの建物には、郡の役人である郡司や下級の役人、郡内に住む村人、また時には国の役人である国司らが列席し、中央に設けられた広場で、郡を治めるためのさまざまな儀式が行われていたようすが想像されます（図9）。

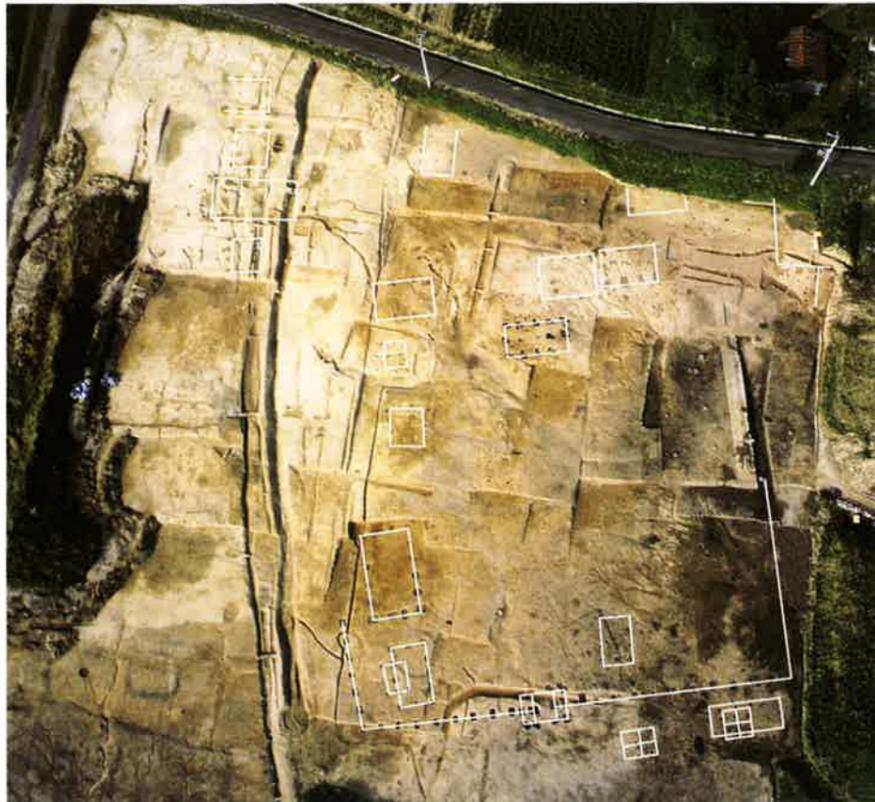
写真17 館院跡全景

遺跡西端に位置する字町池で平成10年に行われた発掘調査では、この館と推定される建物群が発見されています(写真17)。みつかった建物群は、東西に約50mものびる堀によって区画された敷地のなかに、西側には南北に長い建物を、北側には東西に長い建物を建てならべた逆L字形の建物配置をとっています。北側に配置された建物群の一面には、調理場か下働きの家と考えられる竪穴住居もつくられていました。また、堀の東西中央付近には、八脚門と呼ばれる門がついていたこともわかりました(写真18)。

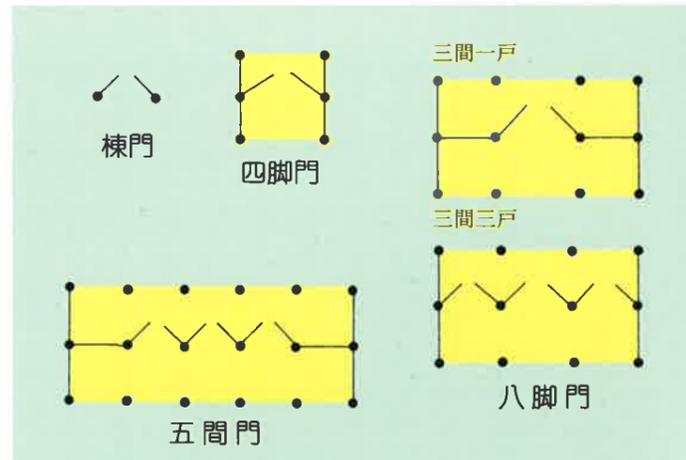
図10 門の種類

↑門は、扉筋の前後に立てられた柱の数によって「四脚門」・「八脚門」などと呼び分けられます。また、正面から見た柱間数と戸口の数によって「三間一戸」・「五間三戸」などと呼ばれることもあります。第8次調査で確認された八脚門跡の柱配置は、中央の柱間が広く、両脇の間はややせまくなっていることから、中央に戸口を一つそなえた「三間一戸の八脚門」と考えられます。

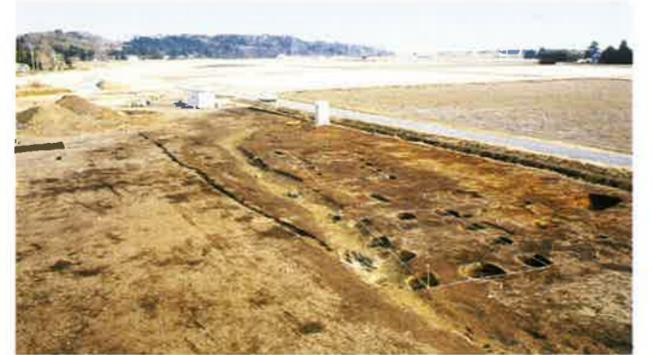
写真19 広畑遺跡全景

泉廃寺跡の南東約500mの位置に、行方郡役所とおなじ時代の村の跡がみつかった広畑遺跡があります(写真19・20)。広畑遺跡では、墨で文字が書かれた土器=墨書土器がたくさんみつかっています(写真21)。土器に書かれた文字には、「寺」・「吉」・「福」・「常」などのように縁起のよい意味の文字がみられ、村人たちは、このような文字が書かれた食器をつかって食事や酒盛りをすることで、作物の豊穰を祈るお祭りをしていたと考えられます。

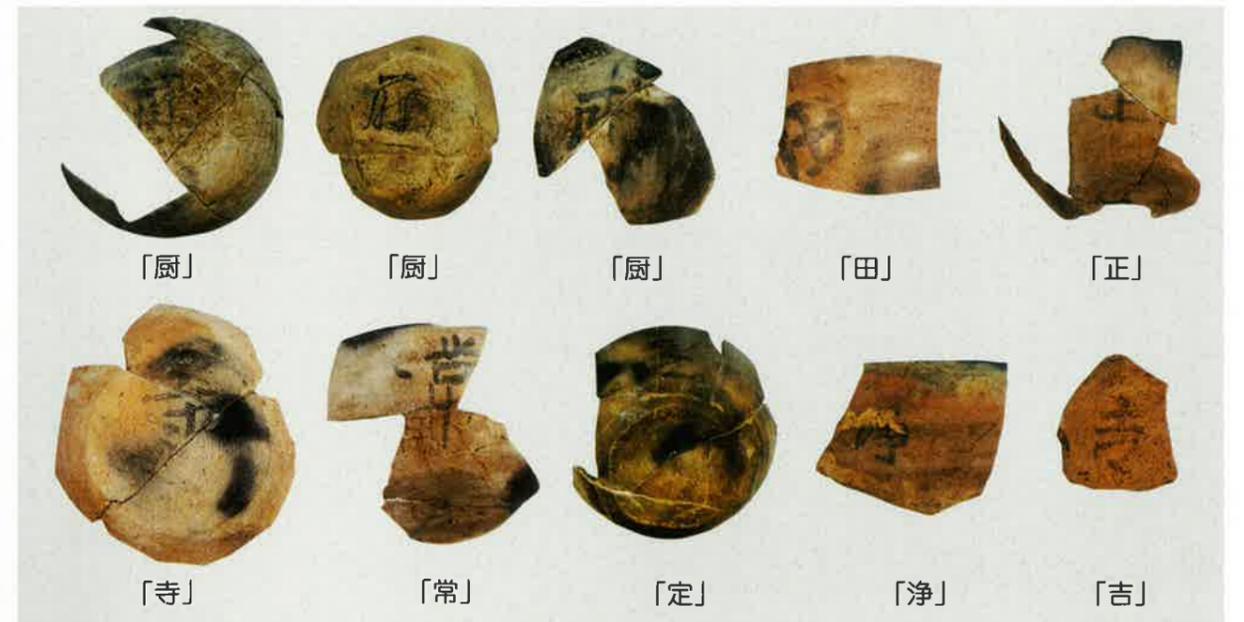
写真21 広畑遺跡で出土したさまざまな墨書土器

しかし、広畑遺跡でみつかった墨書土器のなかでいちばん多いのは、「厨」と書かれているものです。「厨家」は、役所に勤務する役人のたちのための食事や、国司など上級の役人をもてなすためのご馳走を用意したり、そのための食料や食器を管理したりする施設の名称です。「厨」と書かれた土器は、郡役所の厨家に備えられた食器であったと考えられます。今でも役所の備品には、「文化財課」・「総務課」などのように、所属する部署名をマジックやテプラなどで記入しているものがみられます。「厨」墨書土器は、郡役所の施設のひとつである厨家の備品と考えられるのです。

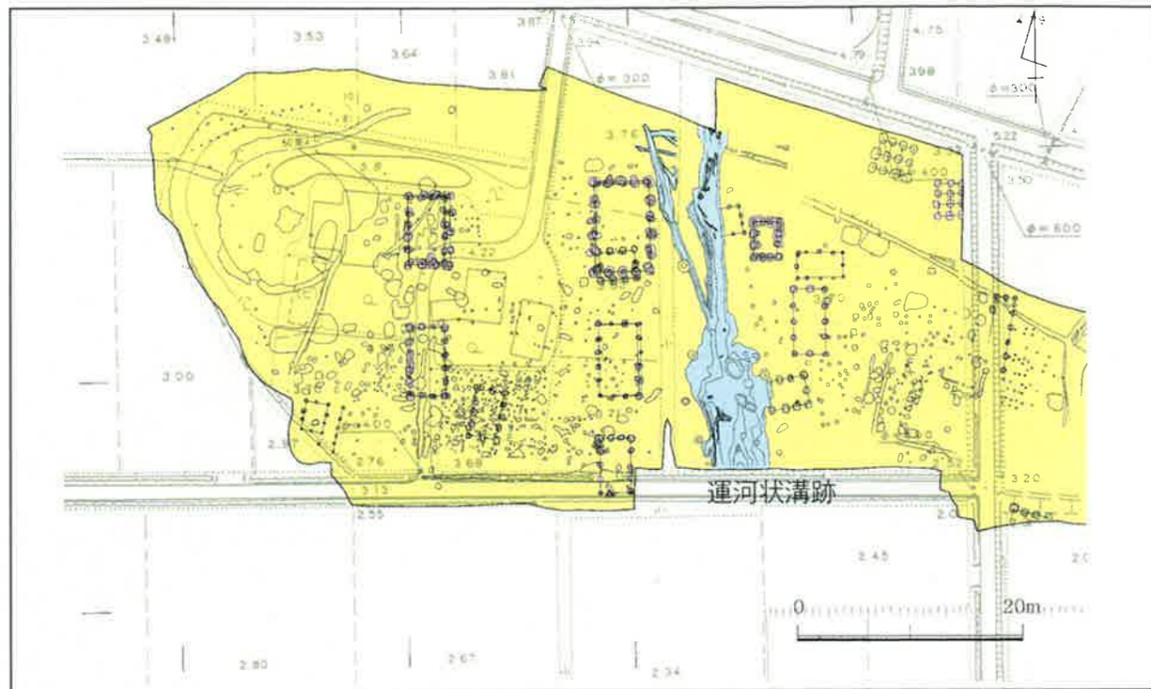
図12 運河状溝跡と建物群

遺跡の中央南側に位置する町地区で平成9年に行われた発掘調査では、南北方向には幅3～10m、深さ1mの大規模な溝跡が発見されています(写真22)。溝のなかに堆積した土を分析した結果、水棲プランクトンの化石がたくさん見つかったことから、水がゆるやかに流れていたことがわかりました。溝は南側へずっとつづいて、約600mはなれた新田川に通じていたと考えられます。また、溝の両側には、事務棟と考えられる小規模な建物や倉庫、そして整然とならんだ大型の建物が配置されていたこともわかっています(図12)。

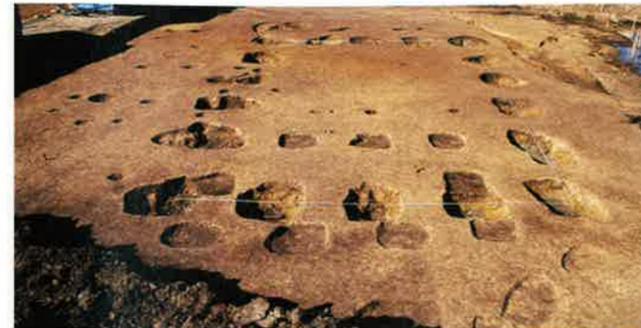
写真24 掘立柱建物跡

↑大溝の西側で発見された建物跡。南北15.7m、東西10mを測り、泉麿寺跡でこれまでにみつかった建物跡のなかでも特に大型のものです。

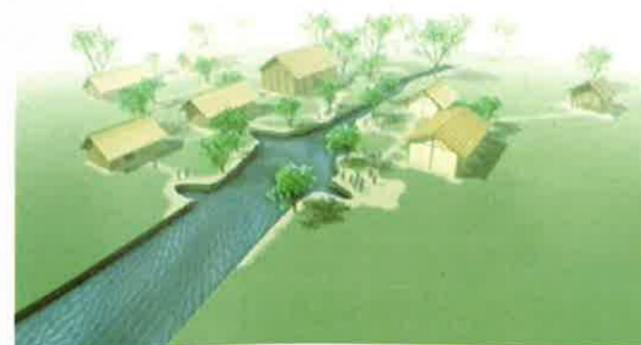
図13 運河イメージ図

泉麿寺跡で発見された大溝は、郡役所から新田川につづく運河だったと考えられます。郡役所に集まってくる人々や物資は、新田川を利用して船で運ばれ、運河を通じて役所に入ってきたと考えられるのです。大溝のまわりに建てられた建物は、郡役所に運ばれてきた物資を一時的に集積・管理する施設、また国の役人や都からの使者、旅行者の宿泊施設として機能したことが想像できます(図13)。

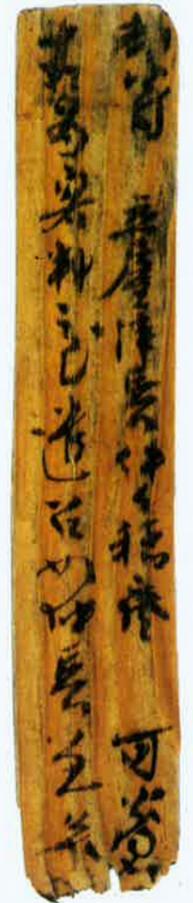
写真23 荒田目条里遺跡1号木簡

このような水上交通のために設けられた港・船泊りを当時は「津」と呼びました。泉麿寺跡と同じ時代の河川跡が発見されたいわき市荒田目条里遺跡では、この「津」に勤務する「津長」と呼ばれる役人に、郡の役人が命令を出して、船の漕ぎ手をはじめとした働き手を徴発した命令伝達に使用された木簡が見つっています(写真23)。この木簡から、郡の役人が水上交通の拠点である「津」を支配し、税物の運搬や郡内外のさまざまな人々の往来をとりしきっていたことがわかります。

郡符 立屋津長伴マ福磨 河□召×
右為客料允遣召如件長宣承×

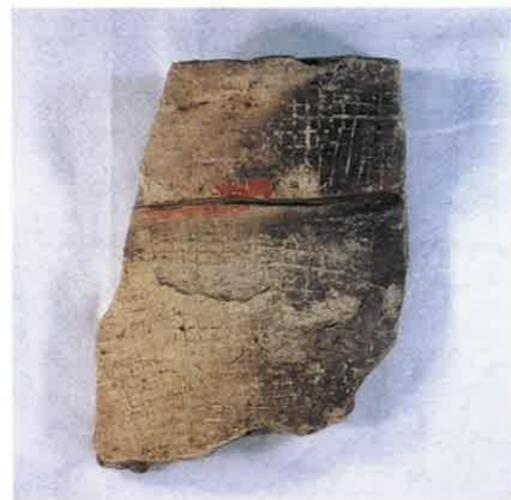
写真29 朱の付着した瓦

塗料がついている瓦は屋根の軒先に使われるものに限られ、塗料は瓦の裏側についています。このことから、建物を建設するとき、建物の屋根に瓦をのせたあとに、柱や梁、垂木の部分を朱色に塗ったため、軒先に使われた瓦の裏側に朱がついたと考えられます。瓦が使われた建物跡はみつかりませんが、またみつかったとしても、朱色に塗られた柱やそのほかの部材は、腐ってなくなってしまったか、再利用するために持ち去られてしまって、土台の跡を残しているだけだと思われます。しかし、朱が付着した瓦が見つかったことで、付近に朱塗りの建物が建っていたことがわかります。

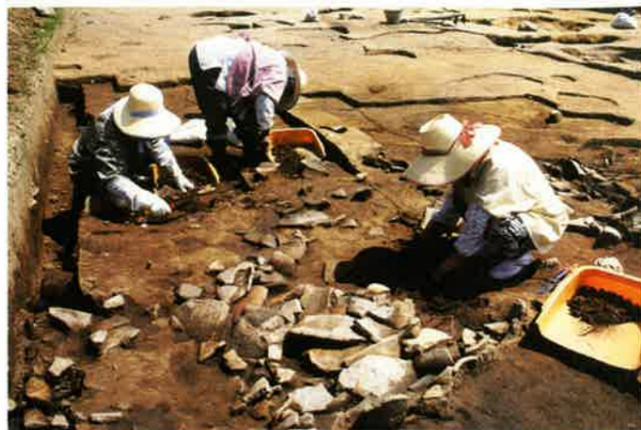
写真27 瓦が捨てられた穴

東西に長い遺跡範囲のなかで、もっとも東に位置する舘前地区では、平成10に行われた発掘調査によって、建物の屋根に使われた瓦が、大きな穴に捨てられた状態で大量にみつかっています(写真27・28)。出土した瓦は60cm×40cmほどの箱にいれると、約300箱分にもなります。しかし、このような膨大な量の瓦を使用したと推定される建物跡はまだみつかりません。

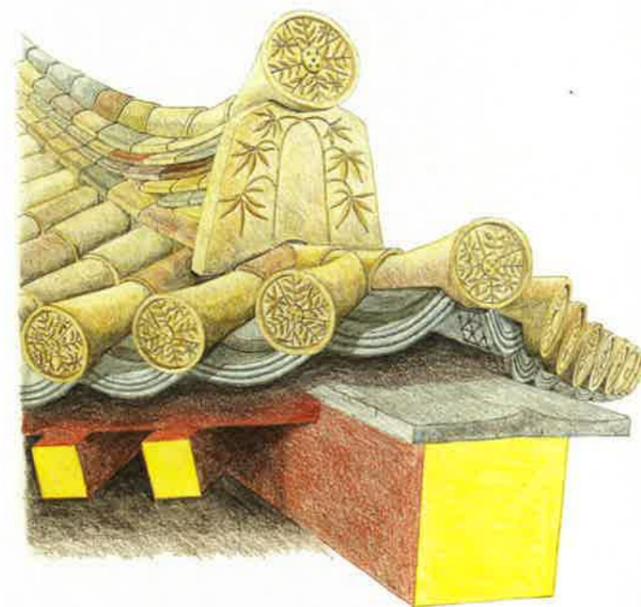
図14 瓦葺建物イメージ図

屋根に瓦をのせる方法には、屋根の一部だけに瓦をのせるやり方と、屋根一面に瓦を葺くやり方があります。この地区で出土した瓦の量から考えて、屋根一面に瓦を葺いた、総瓦葺きの建物があったと考えられます(図14)。

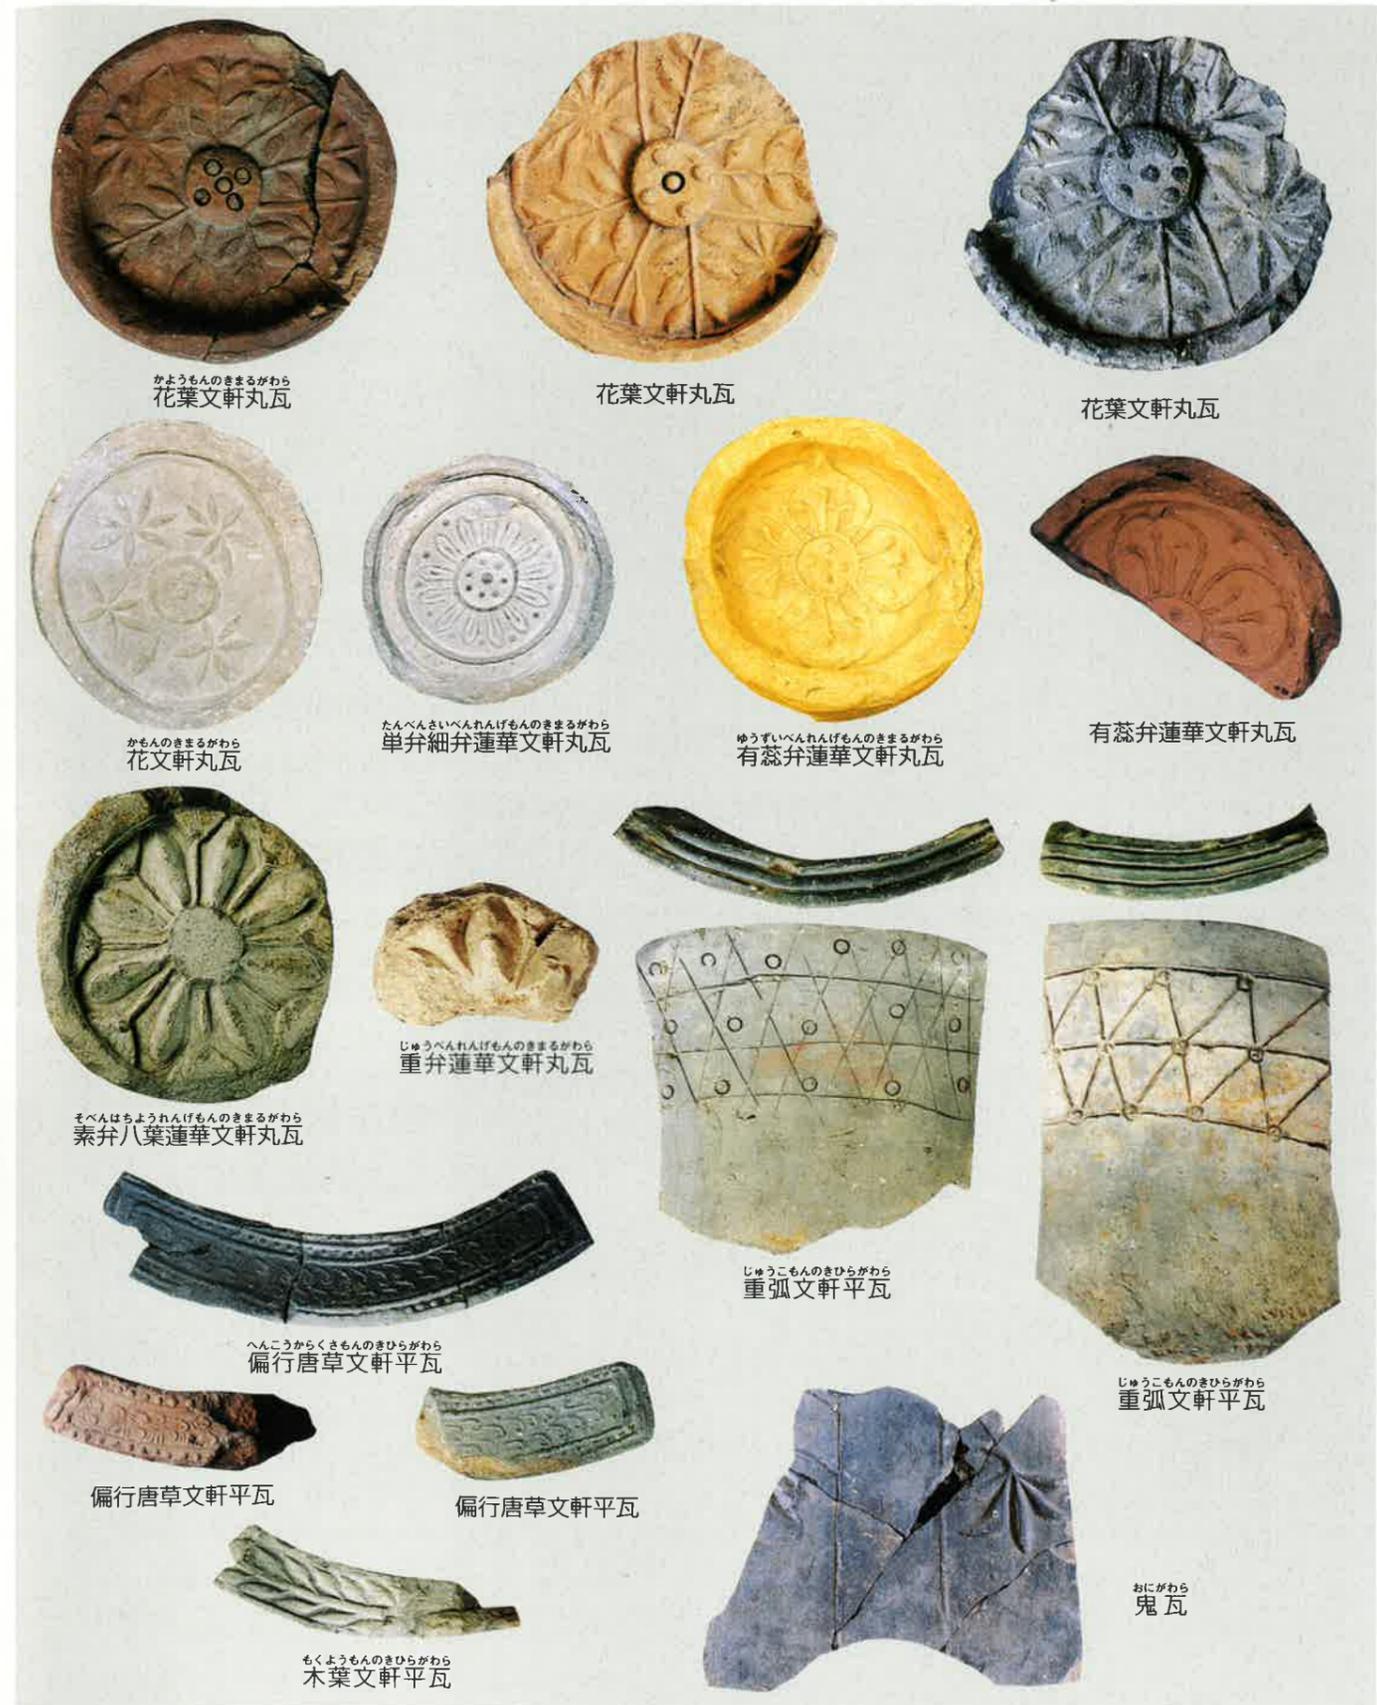
写真30 出土したさまざまな瓦

瓦は、屋根にのせる位置のちがいによっていろいろな形をしており、たくさんの種類があります(写真30)。屋根の軒先を飾る軒丸瓦と軒平瓦には、さまざまな文様がみられます。古代の瓦では、軒丸瓦の文様は蓮華の花をモチーフにしているものが多いのですが、泉麿寺跡で出土した軒丸瓦の多くは、草と花で文様を構成した「花葉文」と呼ばれる文様をもっており、このような文様は、国内ではほかに例がありません。

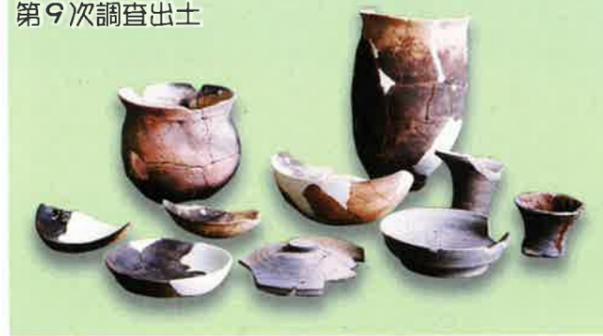
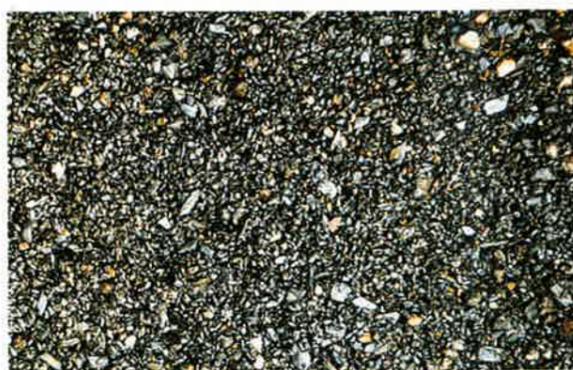
↑炭化米

焼けて炭になったお米。正倉院と推定される地区から出土したものです。正倉院が火災にあったときに焼けたものと考えられます。

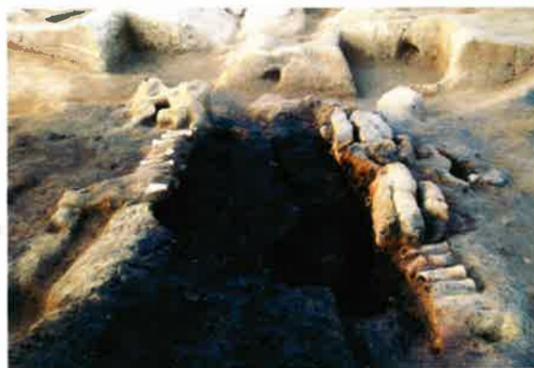
写真39 発掘された古代の製鉄炉(大船迫A遺跡15号製鉄炉跡)福島県文化財センター白河館提供

泉廃寺跡の北約1.5kmのところにある金沢には、東北電力原町火力発電所(写真38)の建設にともなって平成元~6年に発掘調査が行われた、国内最大の古代製鉄遺跡群である金沢地区製鉄遺跡群があります。ここでは、製鉄炉跡123基、木炭窯跡151基、鍛冶炉跡20基などが1km四方の範囲のなかに集中してみつがっています(写真39・40)。一カ所に集中してつくられたおびただしい数の製鉄炉や木炭窯は、この場所で、国家的な規模の事業として製鉄が行われたことを物語っています。この大製鉄遺跡群では、7世紀の終わりごろに製鉄が開始され、8世紀の終わりから9世紀のはじめに生産量がピークをむかえ、10世紀の前半ごろに衰退したことが、発掘調査によって明らかになっています。

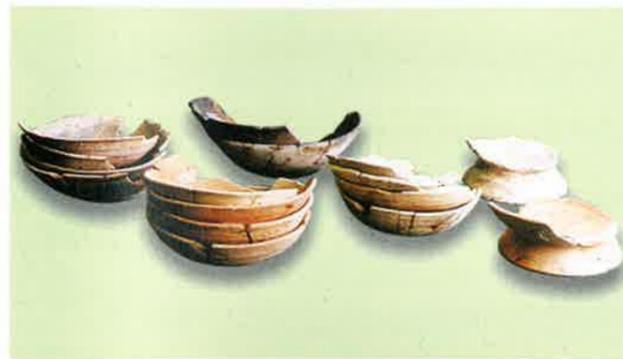
写真43 郡庁院出土赤焼土器

このころになると、郡庁院の跡地を利用して、小規模な製鉄である小鍛冶が行われていたと考えられます。それは、この時期の土器(写真43)とともに、製鉄を行う際に生じるカスがたくさん出土していることからわかります。
