7. 防潮堤・海岸防災林の整備 (継続)

事業概要

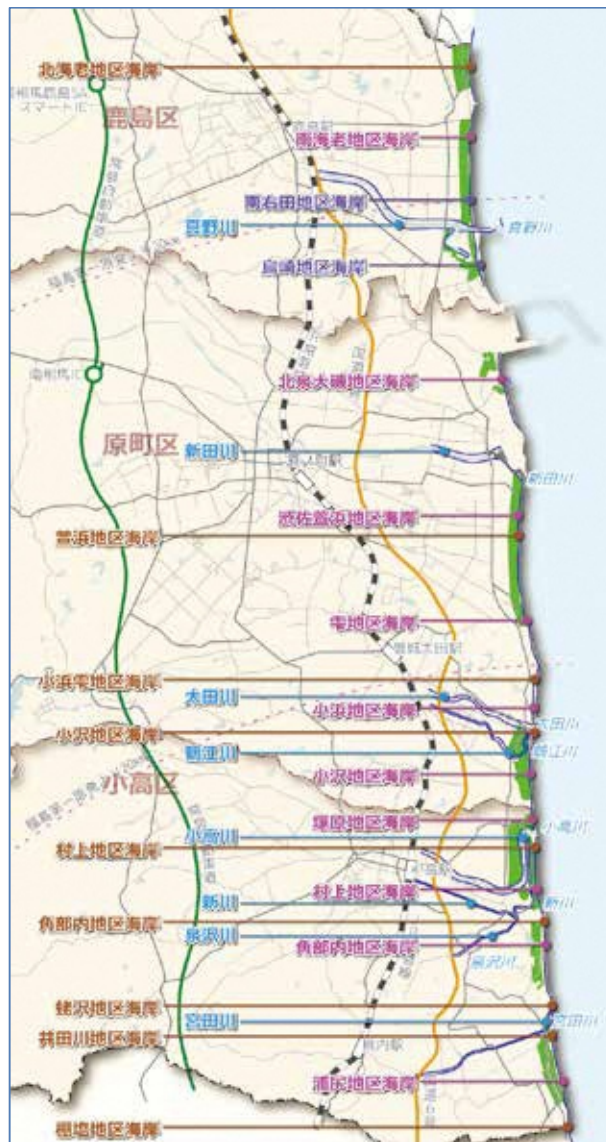
■ 海岸防災林
■ 防潮堤・河川堤防

【防潮堤(建設海岸)に関すること】(地図上桃色箇所)

【防潮堤(農地海岸)に関すること】(地図上茶色箇所)

【防潮堤(漁港海岸)に関すること】(地図上紫色箇所)

【河川堤防に関すること(真野川を除く)】(地図上青色箇所)

【河川堤防に関すること(真野川)】(地図上水色箇所)
